# COMUNE DI PONTERANICA

# PGT

## PIANO DELLE REGOLE

NUCLEI DI ANTICA FORMAZIONE

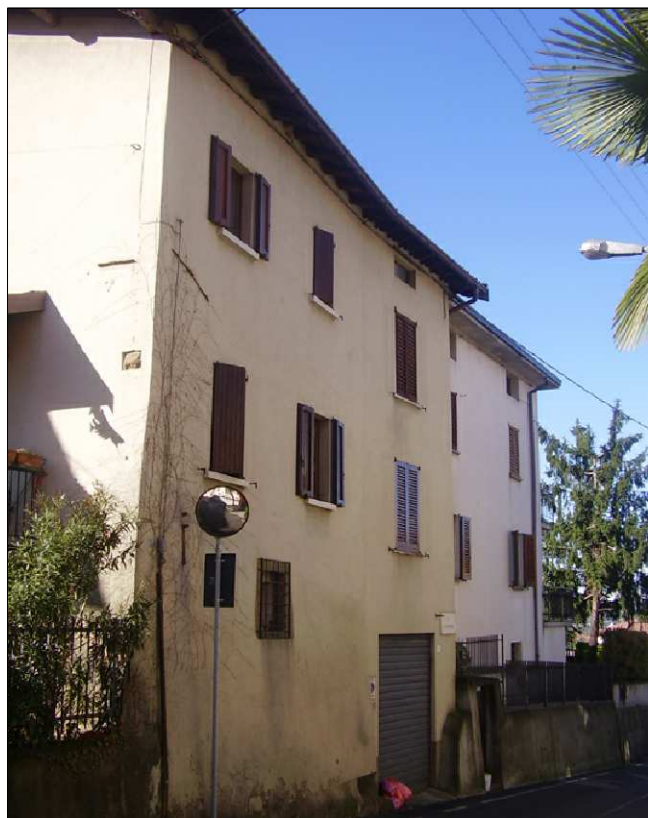
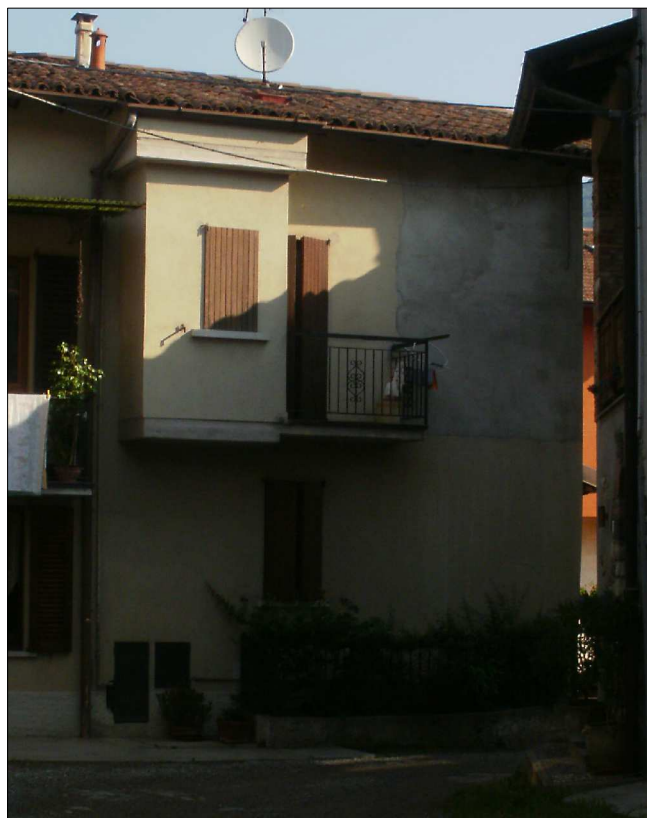
## Edificio PA1

UBICAZIONE:	via 4 Novembre n. 107
PROPRIETA':	proprietà privata
TIPOLOGIA DELL'EDIFICIO:	cortina edilizia
NUMERO PIANI FUORI TERRA:	4
DESTINAZIONE D'USO PIANO TERRA:	box
DESTINAZIONE D'USO PIANI SUPERIORI:	residenziale
UNITA' ABITATIVE PRESENTI:	1/2
GRADO DI CONSERVAZIONE:	buono
TIPOLOGIA DI INTERVENTO:	tipologia 2 - manutentiva

ELEMENTI EDILIZI	STATO ATTUALE	C	PRESCRIZIONI	INDICAZIONI	ART.
zoccolatura	intonaco strollato grigio medio	●	uniformare alla tavolozza		3.1
cornici aperture	-				
serramenti	legno naturale	○			3.3
oscuranti	legno naturale	○			3.4
avvolgibili	-				
paraste/modanature	-				
griglie	metallo grigio scuro	●	uniformare alla tavolozza		3.8
superfici murarie	intonaco F6.10.70	○		cfr. tavola RN.4	3.1
balconi/logge	intonaco bianco	⊖	cfr. norme aggetti		3.7
barriere/balaustre	metallo nero	●	uniformare alla tavolozza		3.8
cornicioni/marcapiani	-				
gronda	legno marrone scuro	●	uniformare alla tavolozza		3.7
copertura e lattonerie	tegole in laterizio	⊖		cfr. norme lattonerie	3.5
pavimentazioni esterne	battuto di cemento	⊖		cfr. norme pav. esterne	3.6
recinzioni	metallo nero	●	uniformare alla tavolozza		3.10

sostituzione del manto di copertura della tettoia lato sud, attualmente in lastre di vetroresina verde

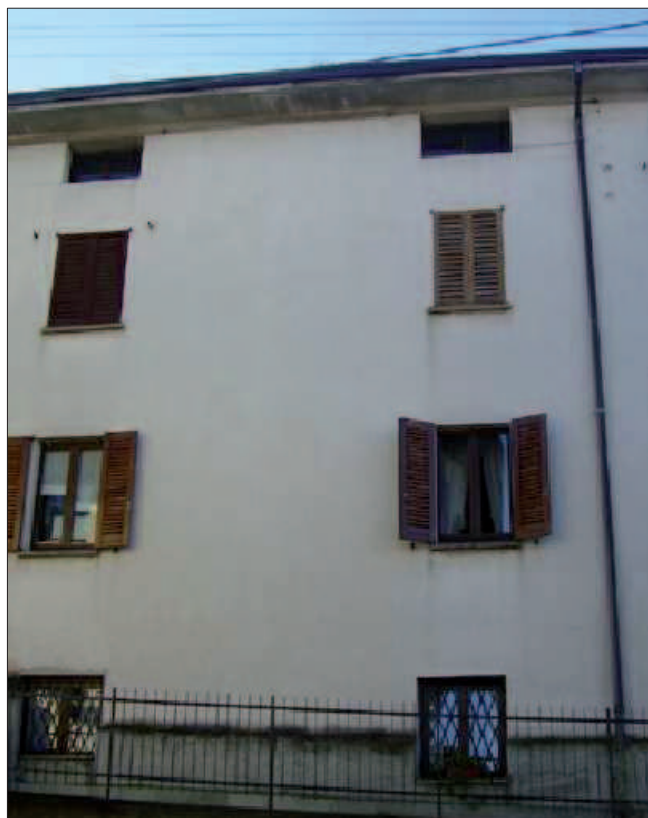
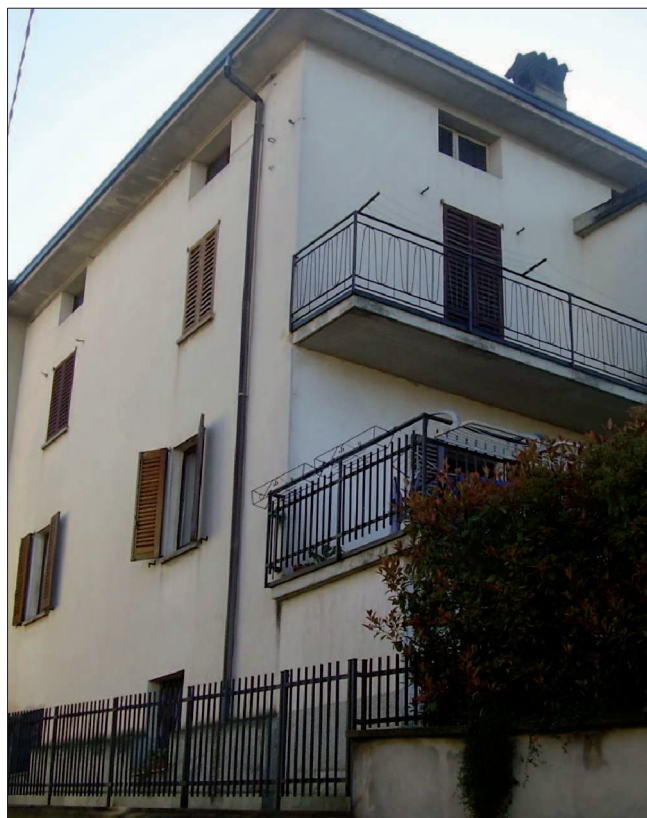
## Edificio PA2

UBICAZIONE:	via 4 Novembre n. 105
PROPRIETA':	proprietà privata
TIPOLOGIA DELL'EDIFICIO:	cortina edilizia
NUMERO PIANI FUORI TERRA:	4
DESTINAZIONE D'USO PIANO TERRA:	residenziale
DESTINAZIONE D'USO PIANI SUPERIORI:	residenziale
UNITA' ABITATIVE PRESENTI:	1/2
GRADO DI CONSERVAZIONE:	buono
TIPOLOGIA DI INTERVENTO:	tipologia 2 - manutentiva

ELEMENTI EDILIZI	STATO ATTUALE	C	PRESCRIZIONI	INDICAZIONI	ART.
zoccolatura	intonaco strollato grigio medio	●	uniformare alla tavolozza		3.1
cornici aperture	-				
serramenti	legno naturale	○			3.3
oscuranti	legno naturale	○			3.4
avvolgibili	-				
paraste/modanature	-				
griglie	metallo grigio scuro	●	uniformare alla tavolozza		3.8
superfici murarie	intonaco ON.00.81	○		cfr. tavola RN.4	3.1
balconi/logge	intonaco bianco	⊖	cfr.norme aggetti		3.7
barriere/balaustre	metallo nero	●	uniformare alla tavolozza		3.8
cornicioni/marcapiani	-				
gronda	cemento armato	●	sostituire/rivestire		3.7
copertura e lattonerie	tegole in laterizio	⊖		cfr. norme lattonerie	3.5
pavimentazioni esterne	battuto di cemento	⊖		cfr. norme pav. esterne	3.6
recinzioni	metallo nero	●	uniformare alla tavolozza		3.10

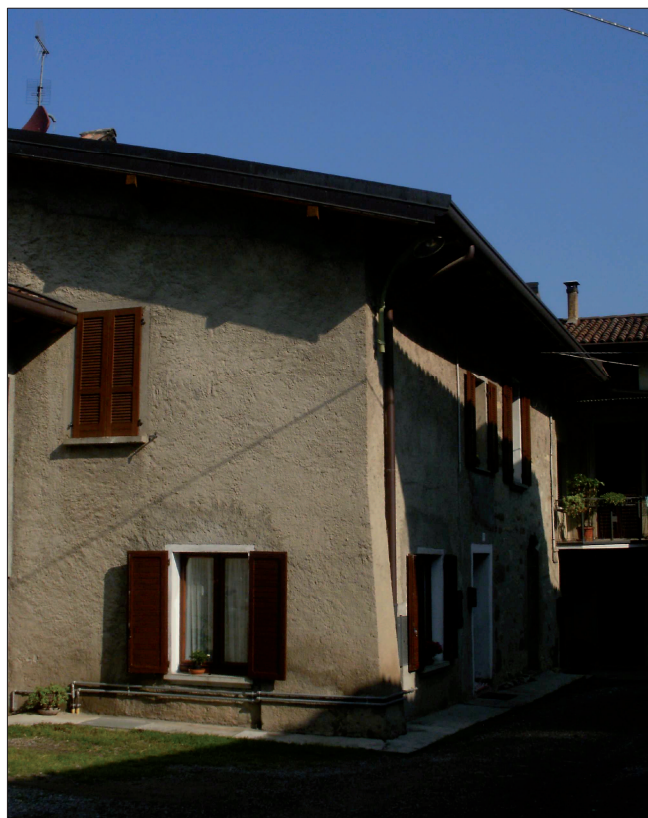
## Edificio PA3

UBICAZIONE:	via 4 Novembre n. 101b - 103
PROPRIETA':	proprietà privata
TIPOLOGIA DELL'EDIFICIO:	corte aperta
NUMERO PIANI FUORI TERRA:	2 - 3
DESTINAZIONE D'USO PIANO TERRA:	residenziale
DESTINAZIONE D'USO PIANI SUPERIORI:	residenziale
UNITA' ABITATIVE PRESENTI:	2
GRADO DI CONSERVAZIONE:	buono
TIPOLOGIA DI INTERVENTO:	tipologia 2 - manutentiva

ELEMENTI EDILIZI	STATO ATTUALE	C	PRESCRIZIONI	INDICAZIONI	ART.
zoccolatura	-	●	cfr. norme superfici murali		3.1
cornici aperture	pietra tinteggiata	●	cfr. norme materiali lapidei		3.2
serramenti	legno naturale	○			3.3
oscuranti	legno marrone chiaro	●	uniformare alla tavolozza		3.4
avvolgibili	-				
paraste/modanature	-				
griglie	-				
superfici murarie	intonaco grezzo	●	uniformare alla tavolozza		3.1
balconi/logge	-				
barriere/balaustre	-				
cornicioni/marcapiani	-				
gronda	legno naturale	○			3.7
copertura e lattonerie	tegole in laterizio	⊖		cfr. norme lattonerie	3.5
pavimentazioni esterne	battuto di cemento	⊖		cfr. norme pav. esterne	3.6
recinzioni	metallo nero	●	uniformare alla tavolozza		3.10

edificio soggetto a tutela dei Beni Culturali della Lombardia (epoca di costruzione secolo XV)

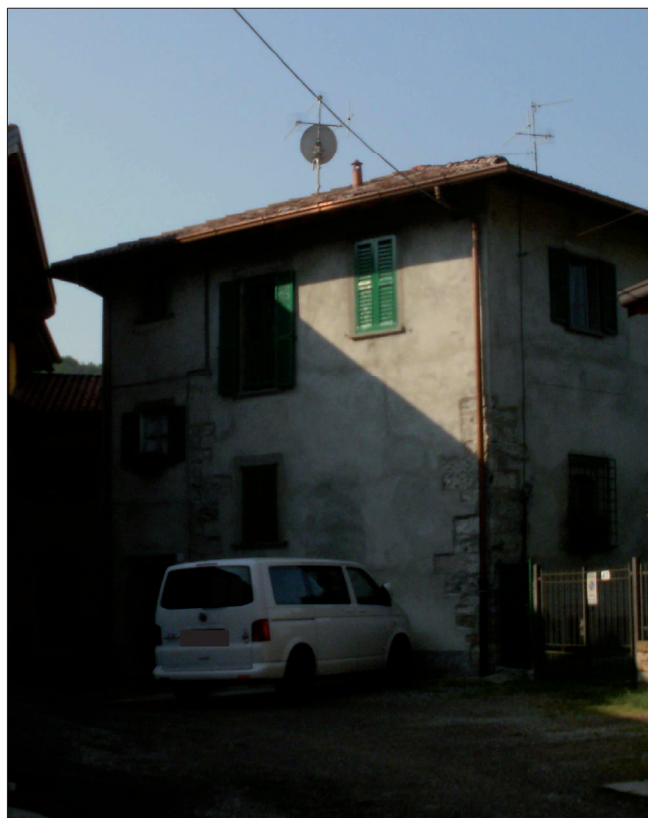
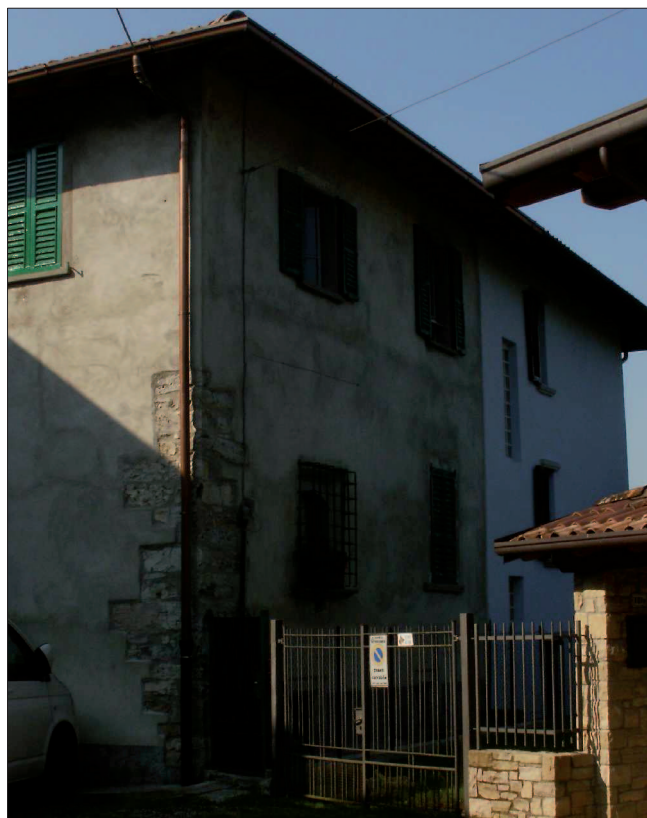
## Edificio PA4

UBICAZIONE:	via 4 Novembre n. 101
PROPRIETA':	proprietà privata
TIPOLOGIA DELL'EDIFICIO:	corte aperta
NUMERO PIANI FUORI TERRA:	3
DESTINAZIONE D'USO PIANO TERRA:	residenziale
DESTINAZIONE D'USO PIANI SUPERIORI:	residenziale
UNITA' ABITATIVE PRESENTI:	1
GRADO DI CONSERVAZIONE:	buono
TIPOLOGIA DI INTERVENTO:	tipologia 2 - manutentiva

ELEMENTI EDILIZI	STATO ATTUALE	C	PRESCRIZIONI	INDICAZIONI	ART.
zoccolatura	intonaco stollato grigio chiaro	●	uniformare alla tavolozza		3.1
cornici aperture	pietra naturale	⊖	conservare	cfr. norme materiali lapidei	3.2
serramenti	legno grigio chiaro	●	uniformare alla tavolozza		3.3
oscuranti	legno marrone chiaro	●	uniformare alla tavolozza		3.4
avvolgibili	-				
paraste/modanature	-				
griglie	metallo verde scuro	●	uniformare alla tavolozza		3.8
superfici murarie	intonaco grezzo	●	uniformare alla tavolozza		3.1
balconi/logge	-				
barriere/balaustre	-				
cornicioni/marcapiani	-				
gronda	legno naturale	○			3.7
copertura e lattonomie	tegole in laterizio	⊖		cfr. norme lattonomie	3.5
pavimentazioni esterne	-				
recinzioni	-

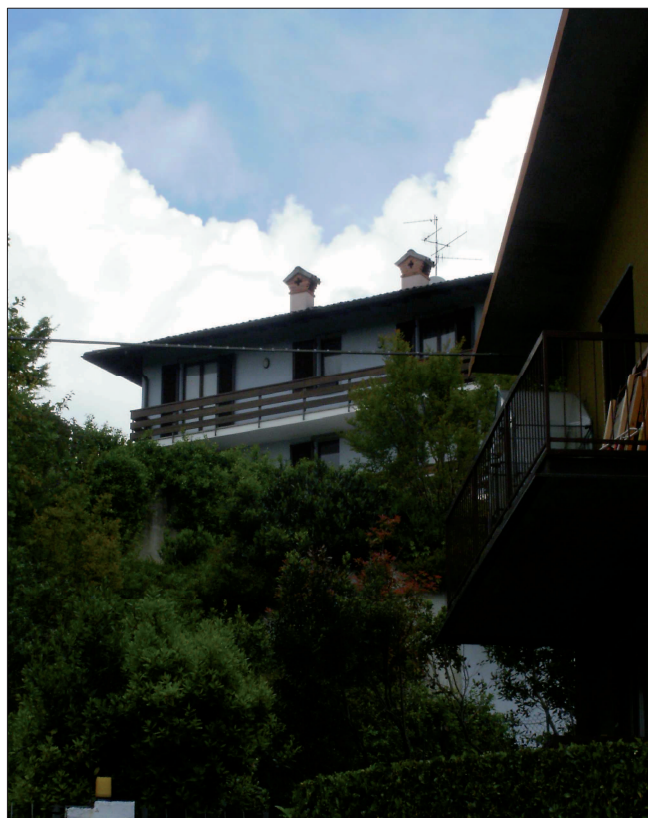
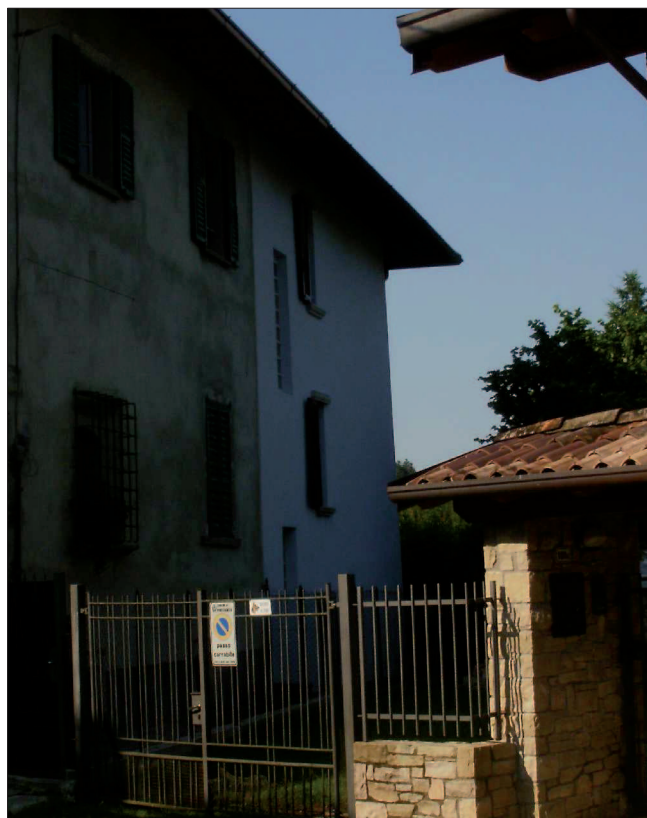
## Edificio PA5

UBICAZIONE:	via 4 Novembre n. 99
PROPRIETA':	proprietà privata
TIPOLOGIA DELL'EDIFICIO:	corte aperta
NUMERO PIANI FUORI TERRA:	3
DESTINAZIONE D'USO PIANO TERRA:	residenziale
DESTINAZIONE D'USO PIANI SUPERIORI:	residenziale
UNITA' ABITATIVE PRESENTI:	2
GRADO DI CONSERVAZIONE:	ottimo
TIPOLOGIA DI INTERVENTO:	tipologia 2 - manutentiva

ELEMENTI EDILIZI	STATO ATTUALE	C	PRESCRIZIONI	INDICAZIONI	ART.
zoccolatura	intonaco grigio chiaro	●	uniformare alla tavolozza		3.1
cornici aperture	-				
serramenti	legno naturale	○			3.3
oscuranti	legno marrone scuro	●	uniformare alla tavolozza		3.4
avvolgibili	-				
paraste/modanature	-				
griglie	metallo nero	●	uniformare alla tavolozza		3.8
superfici murarie	intonaco azzurro chiaro	●	uniformare alla tavolozza		3.1
balconi/logge	intonaco azzurro chiaro	⊖	cfr.norme aggetti		3.7
barriere/balaustre	-				
cornicioni/marcapiani	-				
gronda	legno marrone scuro	●	uniformare alla tavolozza		3.7
copertura e lattonomie	tegole in laterizio	⊖		cfr. norme lattonomie	3.5
pavimentazioni esterne	-				
recinzioni	metallo nero	●	uniformare alla tavolozza		3.10

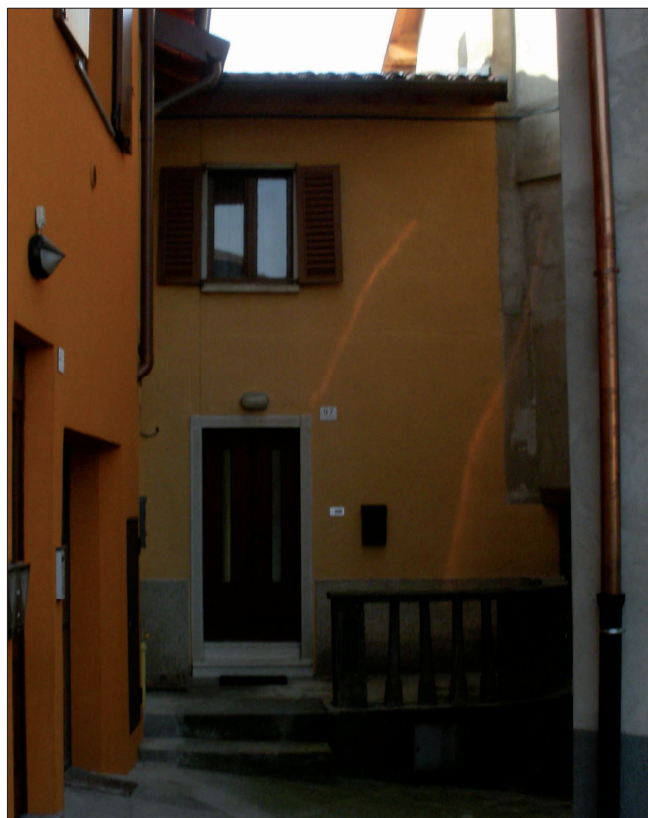
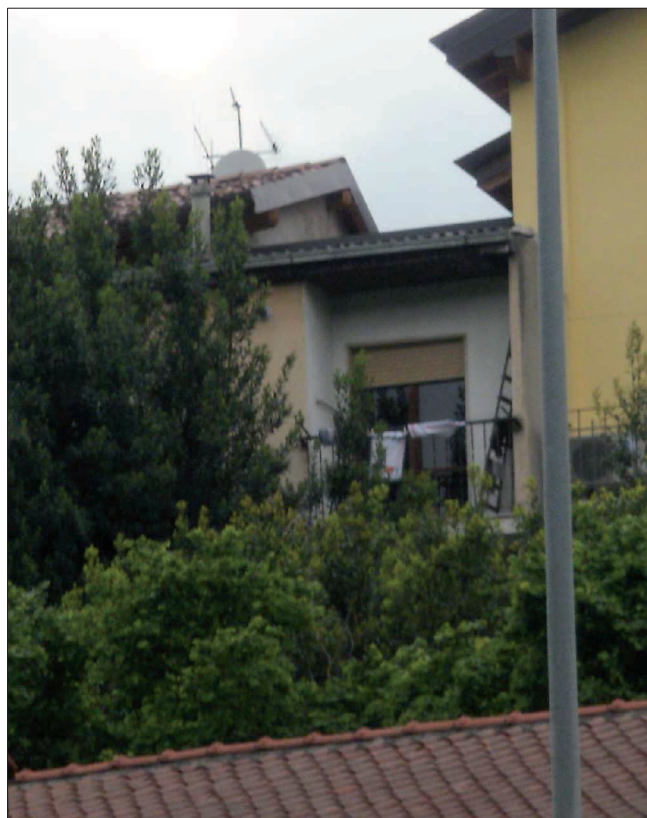
## Edificio PA6

UBICAZIONE:	via 4 Novembre n. 97
PROPRIETA':	proprietà privata
TIPOLOGIA DELL'EDIFICIO:	corte aperta
NUMERO PIANI FUORI TERRA:	2
DESTINAZIONE D'USO PIANO TERRA:	residenziale
DESTINAZIONE D'USO PIANI SUPERIORI:	residenziale
UNITA' ABITATIVE PRESENTI:	1
GRADO DI CONSERVAZIONE:	buono
TIPOLOGIA DI INTERVENTO:	tipologia 2 - manutentiva

ELEMENTI EDILIZI	STATO ATTUALE	C	PRESCRIZIONI	INDICAZIONI	ART.
zoccolatura	graniglia	●	cfr. norme superfici murali		3.1
cornici aperture	pietra naturale	⊖	conservare	cfr. norme materiali lapidei	3.2
serramenti	legno naturale	○			3.3
oscuranti	legno marrone chiaro	●	uniformare alla tavolozza		3.4
avvolgibili	-				
paraste/modanature	-				
griglie	metallo arancio medio	●	uniformare alla tavolozza		3.8
	metallo grezzo	●	uniformare alla tavolozza		3.8
superficie murarie	intonaco arancio medio	●	uniformare alla tavolozza		3.1
	intonaco grezzo	●	uniformare alla tavolozza		3.1
balconi/logge	cemento armato	⊖	cfr. norme aggetti		3.7
barriere/balaustre	metallo nero	●	uniformare alla tavolozza		3.8
cornicioni/marcapiani	-				
gronda	legno marrone scuro	●	uniformare alla tavolozza		3.7
copertura e lattonerie	tegole in laterizio	⊖		cfr. norme lattonerie	3.5
pavimentazioni esterne	battuto di cemento	⊖		cfr. norme pav. esterne	3.6

recinzioni	metallo nero	●	uniformare alla tavolozza		3.10

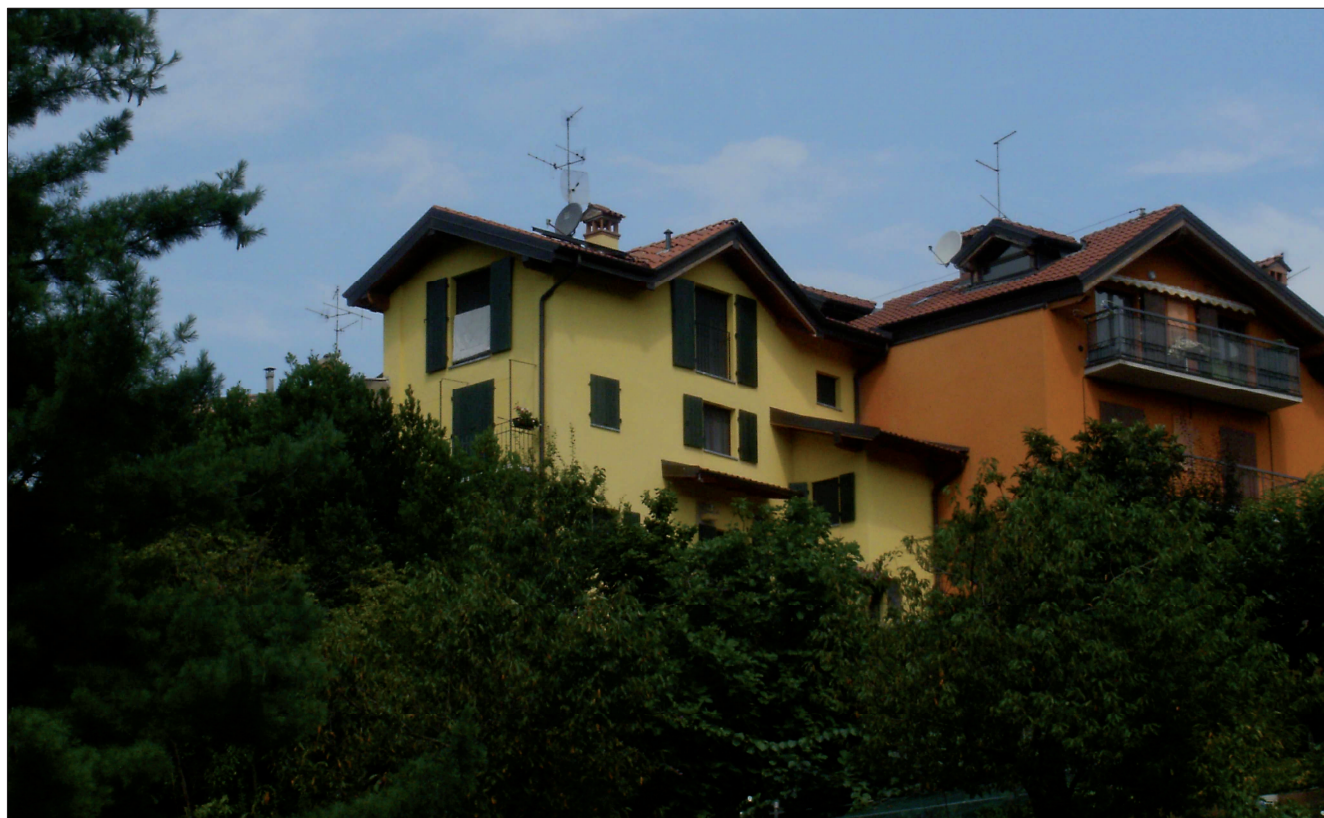
## Edificio PA7

UBICAZIONE:	via 4 Novembre n. 95
PROPRIETA':	proprietà privata
TIPOLOGIA DELL'EDIFICIO:	cortina edilizia
NUMERO PIANI FUORI TERRA:	3
DESTINAZIONE D'USO PIANO TERRA:	residenziale
DESTINAZIONE D'USO PIANI SUPERIORI:	residenziale
UNITA' ABITATIVE PRESENTI:	1
GRADO DI CONSERVAZIONE:	ottimo
TIPOLOGIA DI INTERVENTO:	tipologia 2 - manutentiva

ELEMENTI EDILIZI	STATO ATTUALE	C	PRESCRIZIONI	INDICAZIONI	ART.
zoccolatura	-	●	cfr. norme superfici murali		3.1
cornici aperture	-				
serramenti	legno naturale	○			3.3
oscuranti	legno naturale	○			3.4
avvolgibili	-				
paraste/modanature	-				
griglie	-				
superfici murarie	intonaco giallo medio	●	uniformare alla tavolozza		3.1
balconi/logge	intonaco giallo chiaro	⊖	cfr. norme aggetti		3.7
barriere/balaustre	metallo verde scuro	●	uniformare alla tavolozza		3.8
cornicioni/marcapiani	-				
gronda	legno naturale	○			3.7
copertura e lattonerie	tegole in laterizio	⊖		cfr. norme lattonerie	3.5
pavimentazioni esterne	battuto di cemento	⊖		cfr. norme pav. esterne	3.6
recinzioni	-

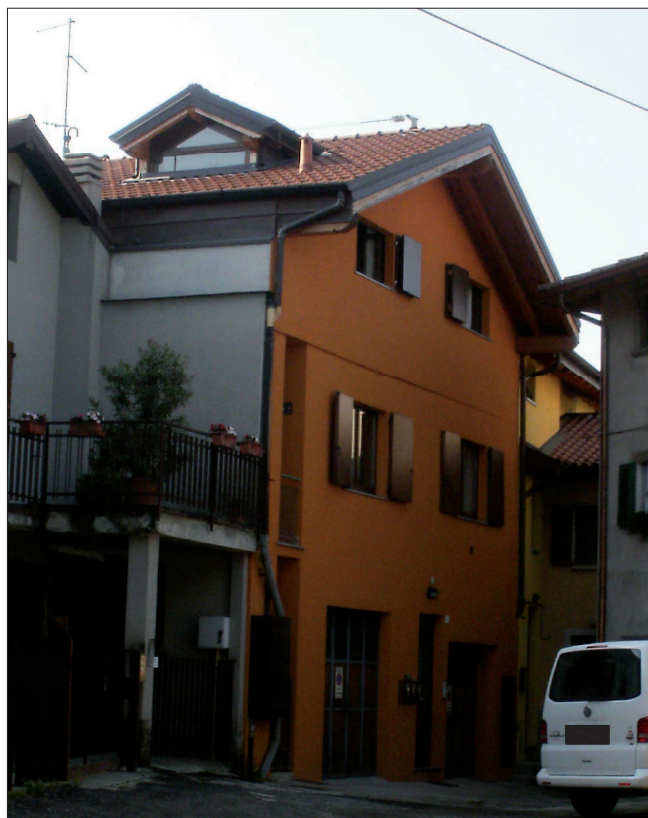
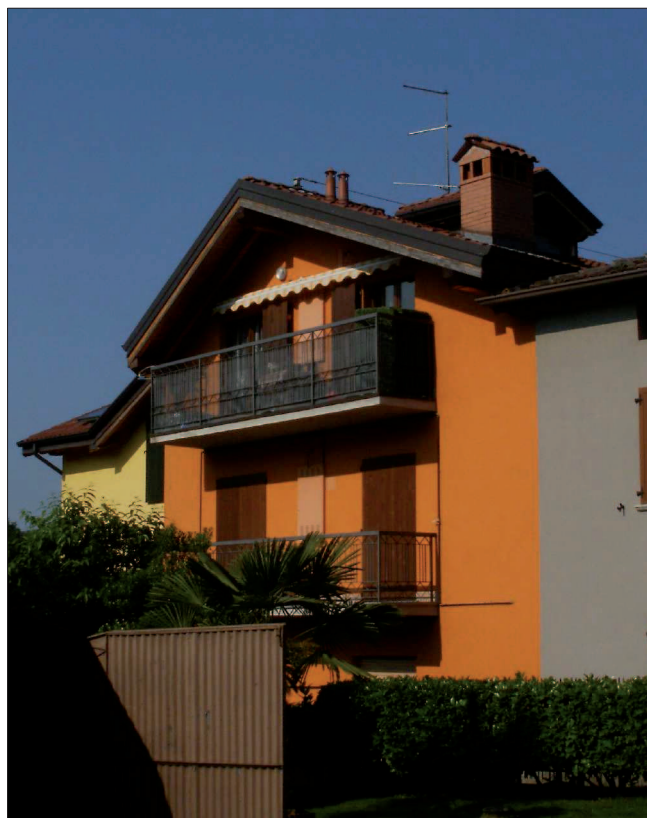
## Edificio PA8

UBICAZIONE:	via 4 Novembre n. 93
PROPRIETA':	proprietà privata
TIPOLOGIA DELL'EDIFICIO:	corte aperta
NUMERO PIANI FUORI TERRA:	2 - 3
DESTINAZIONE D'USO PIANO TERRA:	box
DESTINAZIONE D'USO PIANI SUPERIORI:	residenziale
UNITA' ABITATIVE PRESENTI:	2
GRADO DI CONSERVAZIONE:	ottimo
TIPOLOGIA DI INTERVENTO:	tipologia 2 - manutentiva

ELEMENTI EDILIZI	STATO ATTUALE	C	PRESCRIZIONI	INDICAZIONI	ART.
zoccolatura	-	●	cfr. norme superfici murali		3.1
cornici aperture	-				
serramenti	legno naturale	○			3.3
oscuranti	legno naturale	○			3.4
avvolgibili	-				
paraste/modanature	-				
griglie	-				
superfici murarie	intonaco arancio medio	●	uniformare alla tavolozza		3.1
balconi/logge	intonaco grigio medio	⊖	cfr. norme aggetti		3.7
barriere/balaustre	metallo grigio scuro	●	uniformare alla tavolozza		3.8
cornicioni/marcapiani	-				
gronda	legno naturale	○			3.7
copertura e lattonomie	tegole in laterizio	⊖		cfr. norme lattonomie	3.5
pavimentazioni esterne	-				
recinzioni	-

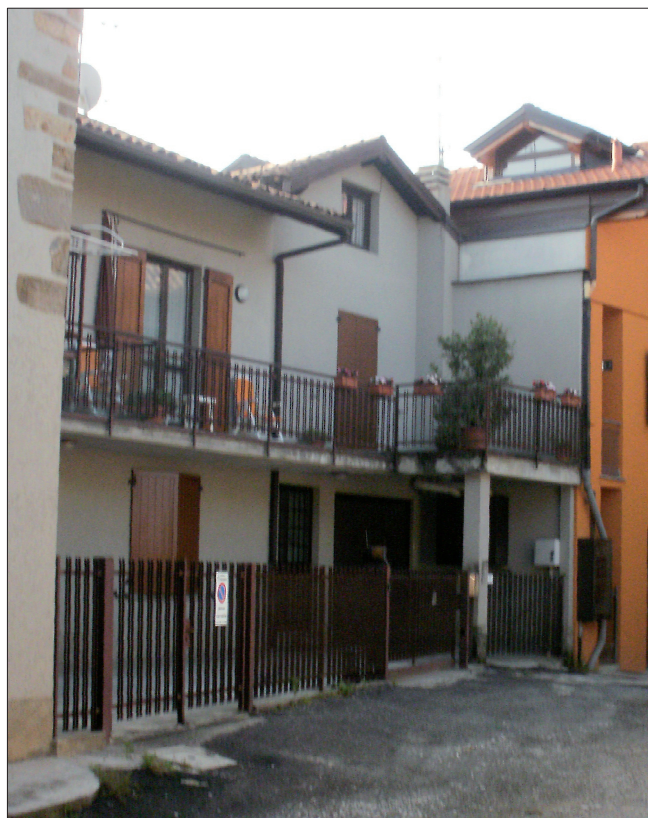
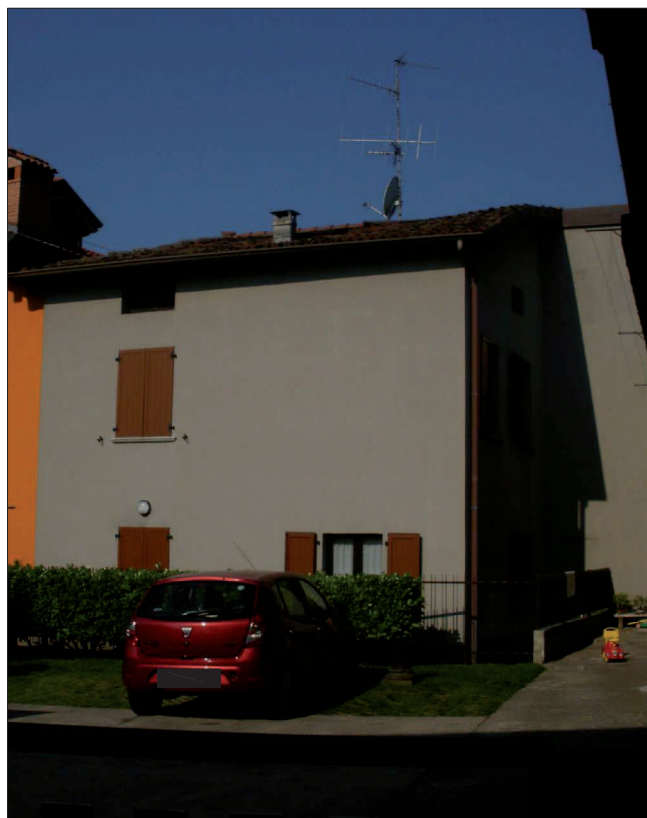
## Edificio PA9

UBICAZIONE:	via 4 Novembre n. 91
PROPRIETA':	proprietà privata
TIPOLOGIA DELL'EDIFICIO:	corte aperta
NUMERO PIANI FUORI TERRA:	3
DESTINAZIONE D'USO PIANO TERRA:	residenziale - box
DESTINAZIONE D'USO PIANI SUPERIORI:	residenziale
UNITA' ABITATIVE PRESENTI:	1
GRADO DI CONSERVAZIONE:	buono
TIPOLOGIA DI INTERVENTO:	tipologia 2 - manutentiva

ELEMENTI EDILIZI	STATO ATTUALE	C	PRESCRIZIONI	INDICAZIONI	ART.
zoccolatura	-	●	cfr. norme superfici murali		3.1
cornici aperture	-				
serramenti	legno naturale	○			3.3
	metallo marrone scuro	●	cfr. norme serramenti	cfr. Com. Paesaggio	3.3
oscuranti	legno naturale	○			3.4
avvolgibili	-				
paraste/modanature	-				
griglie	-				
superficie murarie	intonaco bianco	●	uniformare alla tavolozza		3.1
	intonaco grigio medio	●	uniformare alla tavolozza		3.1
balconi/logge	cemento armato	⊖	cfr. norme aggetti		3.7
barriere/balaustre	metallo marrone scuro	●	uniformare alla tavolozza		3.8
cornicioni/marcapiani	-				
gronda	legno naturale	○			3.7
copertura e lattonerie	tegole in laterizio	⊖		cfr. norme lattonerie	3.5
pavimentazioni esterne	battuto di cemento	⊖		cfr. norme pav. esterne	3.6
recinzioni	metallo marrone scuro	●	uniformare alla tavolozza		3.10

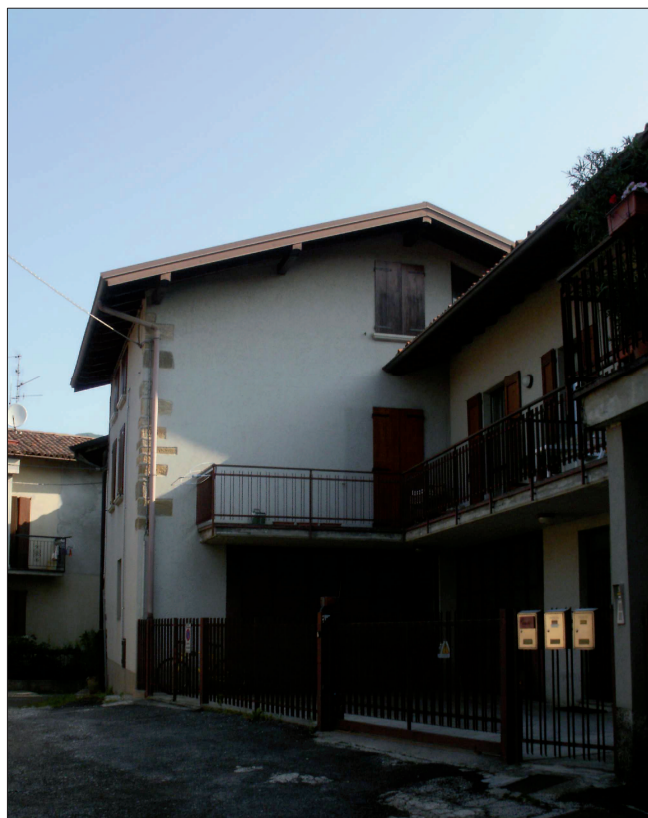
## Edificio PA10

UBICAZIONE:	via 4 Novembre n. 91
PROPRIETA':	proprietà privata
TIPOLOGIA DELL'EDIFICIO:	corte aperta
NUMERO PIANI FUORI TERRA:	3
DESTINAZIONE D'USO PIANO TERRA:	residenziale - box
DESTINAZIONE D'USO PIANI SUPERIORI:	residenziale
UNITA' ABITATIVE PRESENTI:	2
GRADO DI CONSERVAZIONE:	buono
TIPOLOGIA DI INTERVENTO:	tipologia 2 - manutentiva

ELEMENTI EDILIZI	STATO ATTUALE	C	PRESCRIZIONI	INDICAZIONI	ART.
zoccolatura	intonaco stollato grigio medio	●	uniformare alla tavolozza		3.1
cornici aperture	-				
serramenti	legno naturale	○			3.3
	metallo marrone scuro	●	cfr. norme serramenti	cfr. Com. Paesaggio	3.3
oscuranti	legno naturale	○			3.4
avvolgibili	-				
paraste/modanature	-				
griglie	-				
superfici murarie	intonaco bianco	●	uniformare alla tavolozza		3.1
	intonaco grigio medio	●	uniformare alla tavolozza		3.1
	pietra naturale	⊖	conservare	cfr. norme materiali lapidei	3.2
balconi/logge	cemento armato	⊖	cfr. norme aggetti		3.7
barriere/balaustre	metallo marrone scuro	●	uniformare alla tavolozza		3.8
cornicioni/marcapiani	-				
gronda	legno naturale	○			3.7
copertura e lattonerie	tegole in laterizio	⊖		cfr. norme lattonerie	3.5
pavimentazioni esterne	battuto di cemento	⊖		cfr. norme pav. esterne	3.6
recinzioni	metallo marrone scuro	●	uniformare alla tavolozza		3.10

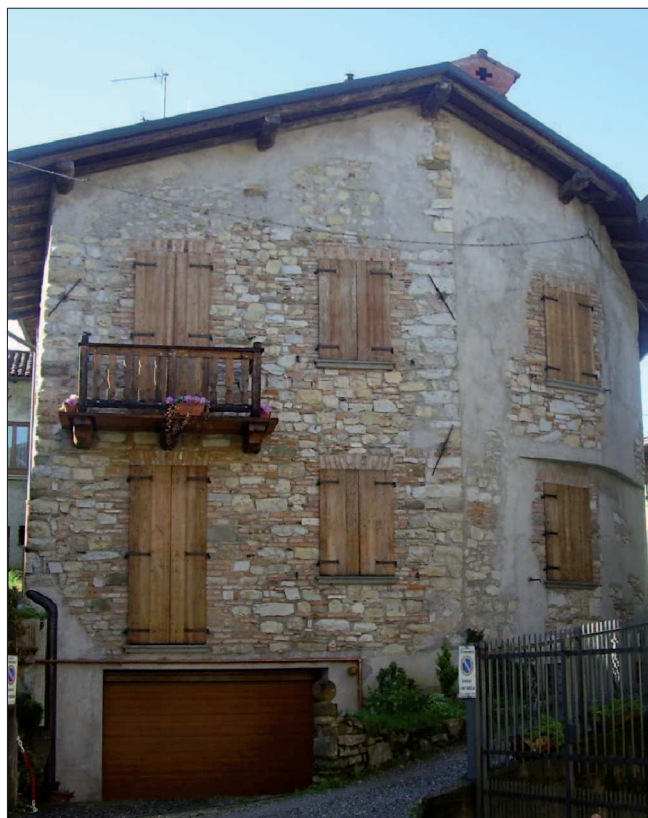
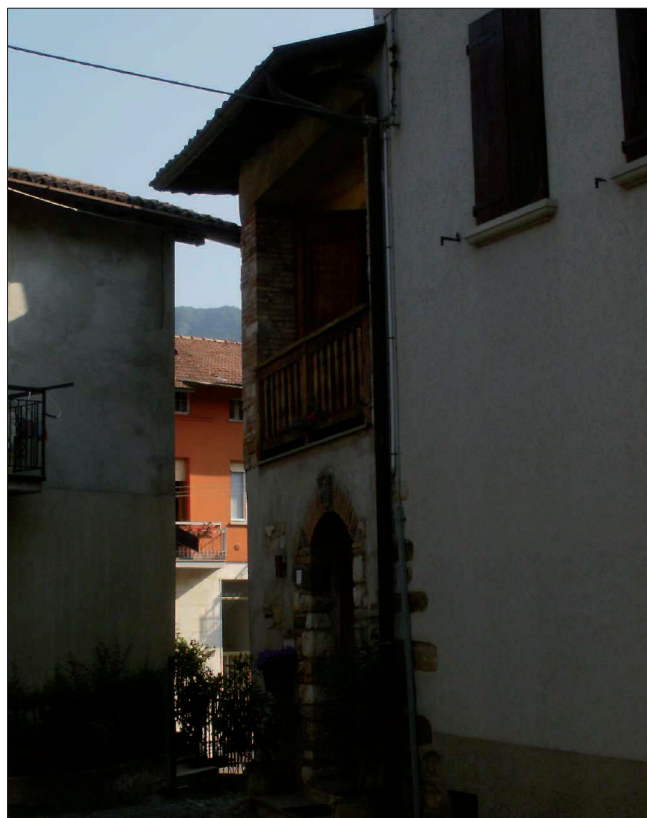
## Edificio PA11

UBICAZIONE:	via 4 Novembre n. 87
PROPRIETA':	proprietà privata
TIPOLOGIA DELL'EDIFICIO:	corte aperta
NUMERO PIANI FUORI TERRA:	3
DESTINAZIONE D'USO PIANO TERRA:	residenziale - box
DESTINAZIONE D'USO PIANI SUPERIORI:	residenziale
UNITA' ABITATIVE PRESENTI:	1
GRADO DI CONSERVAZIONE:	buono
TIPOLOGIA DI INTERVENTO:	tipologia 1 - conservativa

ELEMENTI EDILIZI	STATO ATTUALE	C	PRESCRIZIONI	INDICAZIONI	ART.
zoccolatura	-				
cornici aperture	mattoni a vista	⊖	conservare		3.2
serramenti	legno naturale	○			3.3
oscuranti	legno naturale	○			3.4
avvolgibili	-				
paraste/modanature	-				
griglie	-				
superfici murarie	intonaco grezzo	●	uniformare alla tavolozza	cfr. tavola RN.4	3.1
	pietra naturale	⊖	conservare	cfr. norme materiali lapidei	3.2
	mattoni a vista	⊖	conservare		3.2
balconi/logge	legno naturale	○			3.7
barriere/balaustre	legno naturale	○			3.8
cornicioni/marcapiani	-				
gronda	legno naturale	○			3.7
copertura e lattonerie	tegole in laterizio	⊖		cfr. norme lattonerie	3.5
pavimentazioni esterne	battuto di cemento	⊖		cfr. norme pav. esterne	3.6
recinzioni	-

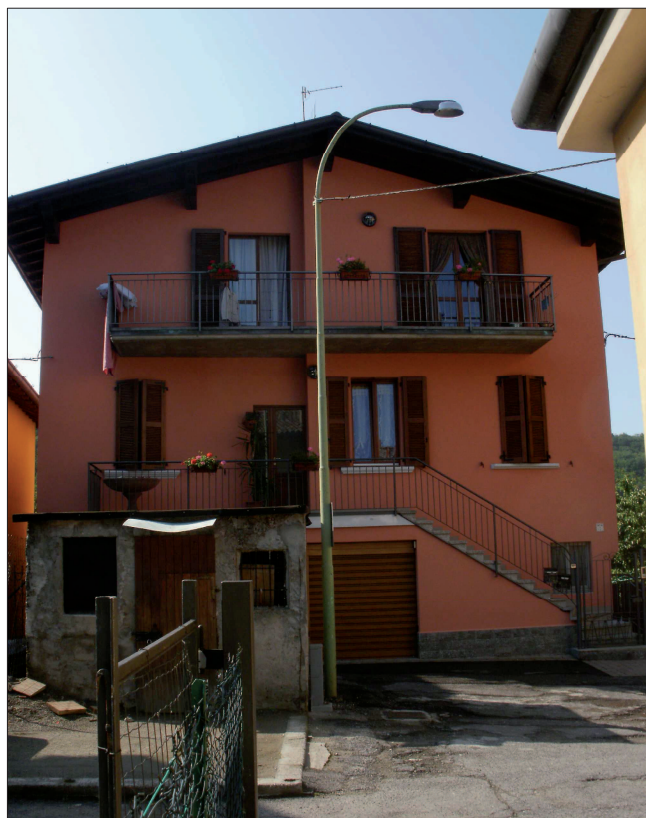
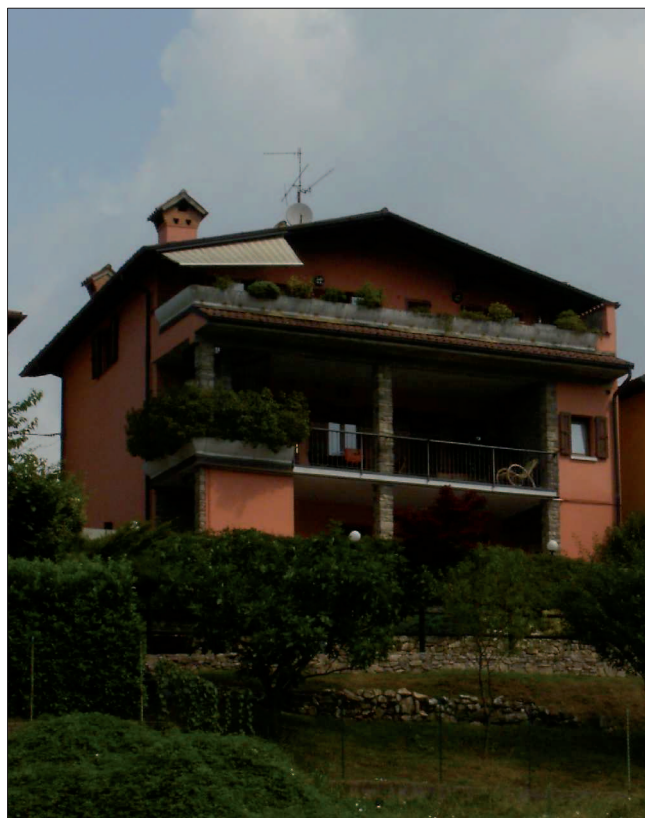
# Edificio PA16

UBICAZIONE:	via 4 Novembre n. 77
PROPRIETA':	proprietà privata
TIPOLOGIA DELL'EDIFICIO:	blocco singolo
NUMERO PIANI FUORI TERRA:	3
DESTINAZIONE D'USO PIANO TERRA:	residenziale - box
DESTINAZIONE D'USO PIANI SUPERIORI:	residenziale
UNITA' ABITATIVE PRESENTI:	3
GRADO DI CONSERVAZIONE:	ottimo
TIPOLOGIA DI INTERVENTO:	tipologia 3 - trasformativa

ELEMENTI EDILIZI	STATO ATTUALE	C	PRESCRIZIONI	INDICAZIONI	ART.
zoccolatura	pietra naturale	●	cfr. norme superfici murali		3.1
cornici aperture	-				3.2
serramenti	legno naturale	○			3.3
oscuranti	legno naturale	○			3.4
avvolgibili	-				
paraste/modanature	-				
griglie	metallo nero	●	uniformare alla tavolozza		3.8
superficie murarie	intonaco rosa medio	●	uniformare alla tavolozza		3.1
	pietra naturale	⊖	conservare	cfr. norme materiali lapidei	3.2
balconi/logge	intonaco bianco	⊖	cfr. norme aggetti		3.7
barriere/balaustre	metallo grigio scuro	●	uniformare alla tavolozza		3.8
cornicioni/marcapiani	-				
gronda	legno marrone scuro	●	uniformare alla tavolozza		3.7
copertura e lattonerie	tegole in laterizio	⊖		cfr. norme lattonerie	3.5
pavimentazioni esterne	autobloccanti	○			3.6
recinzioni	legno naturale	○			3.10
	metallo grigio scuro	●	uniformare alla tavolozza		3.10

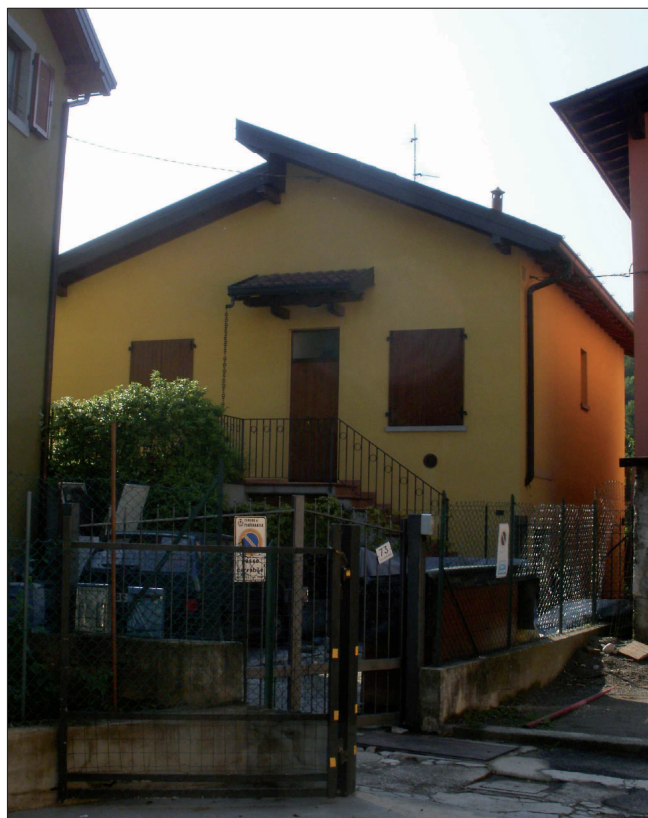
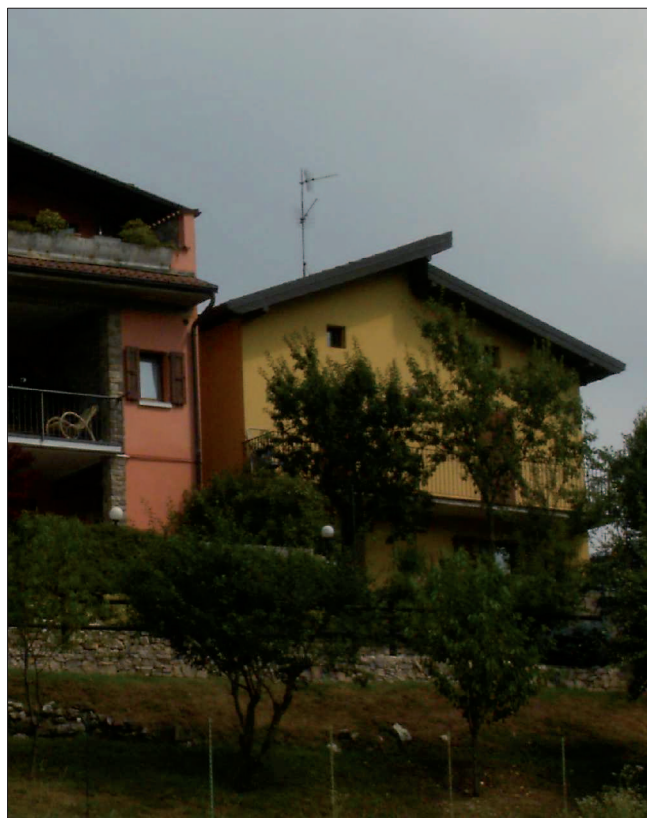
# Edificio PA17

UBICAZIONE:	via 4 Novembre n. 75
PROPRIETA':	proprietà privata
TIPOLOGIA DELL'EDIFICIO:	blocco singolo
NUMERO PIANI FUORI TERRA:	2
DESTINAZIONE D'USO PIANO TERRA:	residenziale - box
DESTINAZIONE D'USO PIANI SUPERIORI:	residenziale
UNITA' ABITATIVE PRESENTI:	2
GRADO DI CONSERVAZIONE:	ottimo
TIPOLOGIA DI INTERVENTO:	tipologia 3 - trasformativa

ELEMENTI EDILIZI	STATO ATTUALE	C	PRESCRIZIONI	INDICAZIONI	ART.
zoccolatura	intonaco grigio medio	●	uniformare alla tavolozza		3.1
cornici aperture	-				
serramenti	legno naturale	○			3.3
oscuranti	legno naturale	○			3.4
avvolgibili	-				
paraste/modanature	-				
griglie	-				
superfici murarie	intonaco giallo medio	●	uniformare alla tavolozza		3.1
balconi/logge	cemento armato	⊖	cfr.norme aggetti		3.7
barriere/balaustre	metallo grigio scuro	●	uniformare alla tavolozza		3.8
cornicioni/marcapiani	-				
gronda	legno naturale	○			3.7
copertura e lattonerie	tegole in laterizio	⊖		cfr. norme lattonerie	3.5
pavimentazioni esterne	battuto di cemento	⊖		cfr. norme pav. esterne	3.6
recinzioni	metallo grigio scuro	●	uniformare alla tavolozza		3.10

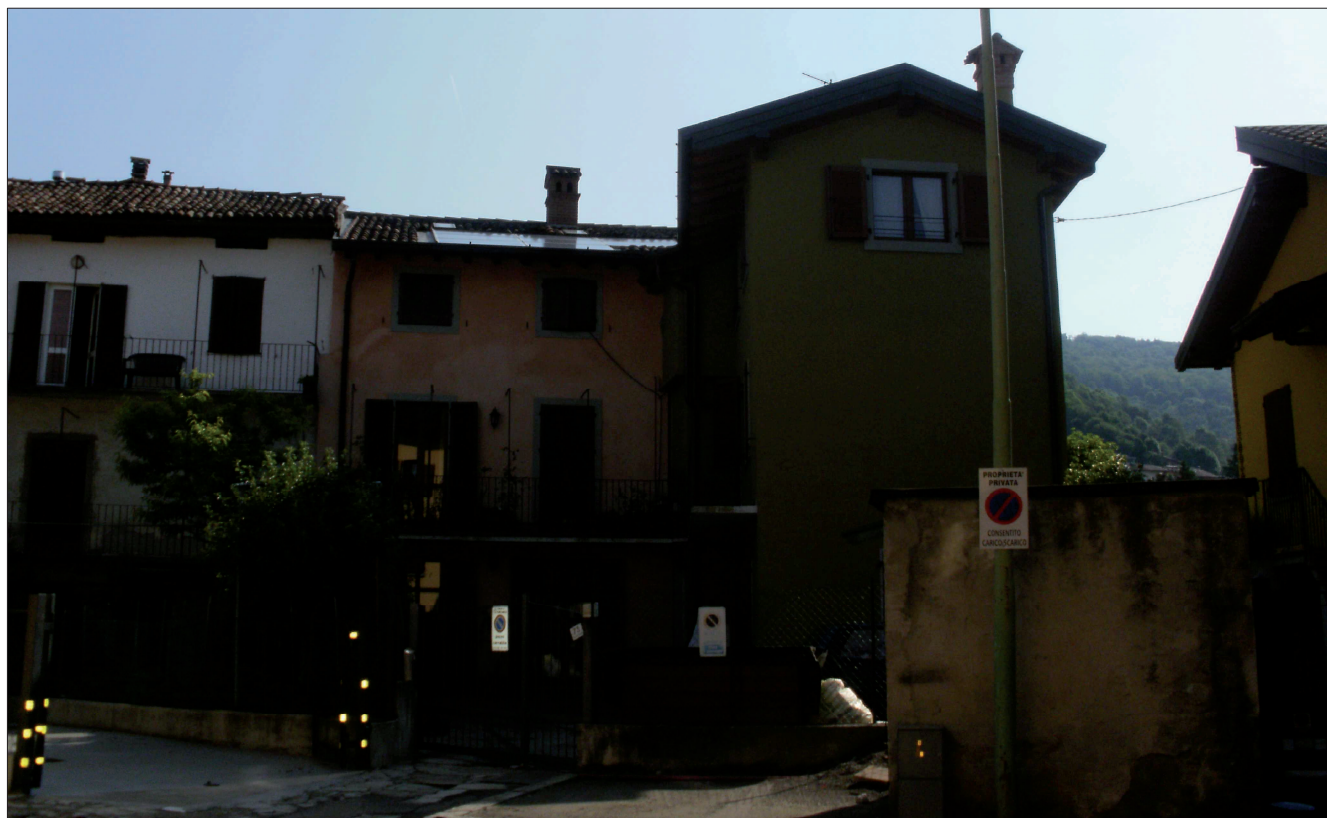
# Edificio PA18

UBICAZIONE:	via 4 Novembre n. 73
PROPRIETA':	proprietà privata
TIPOLOGIA DELL'EDIFICIO:	corte aperta
NUMERO PIANI FUORI TERRA:	3
DESTINAZIONE D'USO PIANO TERRA:	residenziale
DESTINAZIONE D'USO PIANI SUPERIORI:	residenziale
UNITA' ABITATIVE PRESENTI:	2
GRADO DI CONSERVAZIONE:	buono
TIPOLOGIA DI INTERVENTO:	tipologia 2 - manutentiva

ELEMENTI EDILIZI	STATO ATTUALE	C	PRESCRIZIONI	INDICAZIONI	ART.
zoccolatura	intonaco strollato grigio medio	●	uniformare alla tavolozza		3.1
cornici aperture	pietra naturale	⊖	conservare	cfr. norme materiali lapidei	3.2
serramenti	legno naturale	○			3.3
oscuranti	legno naturale	○			3.4
avvolgibili	-				
paraste/modanature	-				
griglie	metallo grezzo	●	uniformare alla tavolozza		3.8
superficie murarie	intonaco verde medio	●	uniformare alla tavolozza		3.1
	intonaco rosa medio	●	uniformare alla tavolozza		3.1
balconi/logge	intonaco bianco	⊖	cfr. norme aggetti		3.7
barriere/balaustre	metallo grigio scuro	●	uniformare alla tavolozza		3.8
cornicioni/marcapiani	-				
gronda	legno naturale	○			3.7
copertura e lattonerie	tegole in laterizio	⊖		cfr. norme lattonerie	3.5
pavimentazioni esterne	battuto di cemento	⊖		cfr. norme pav. esterne	3.6
recinzioni	rete metallica plastificata	●	cfr. norme recinzioni		3.10
	metallo grigio medio	●	uniformare alla tavolozza		3.10

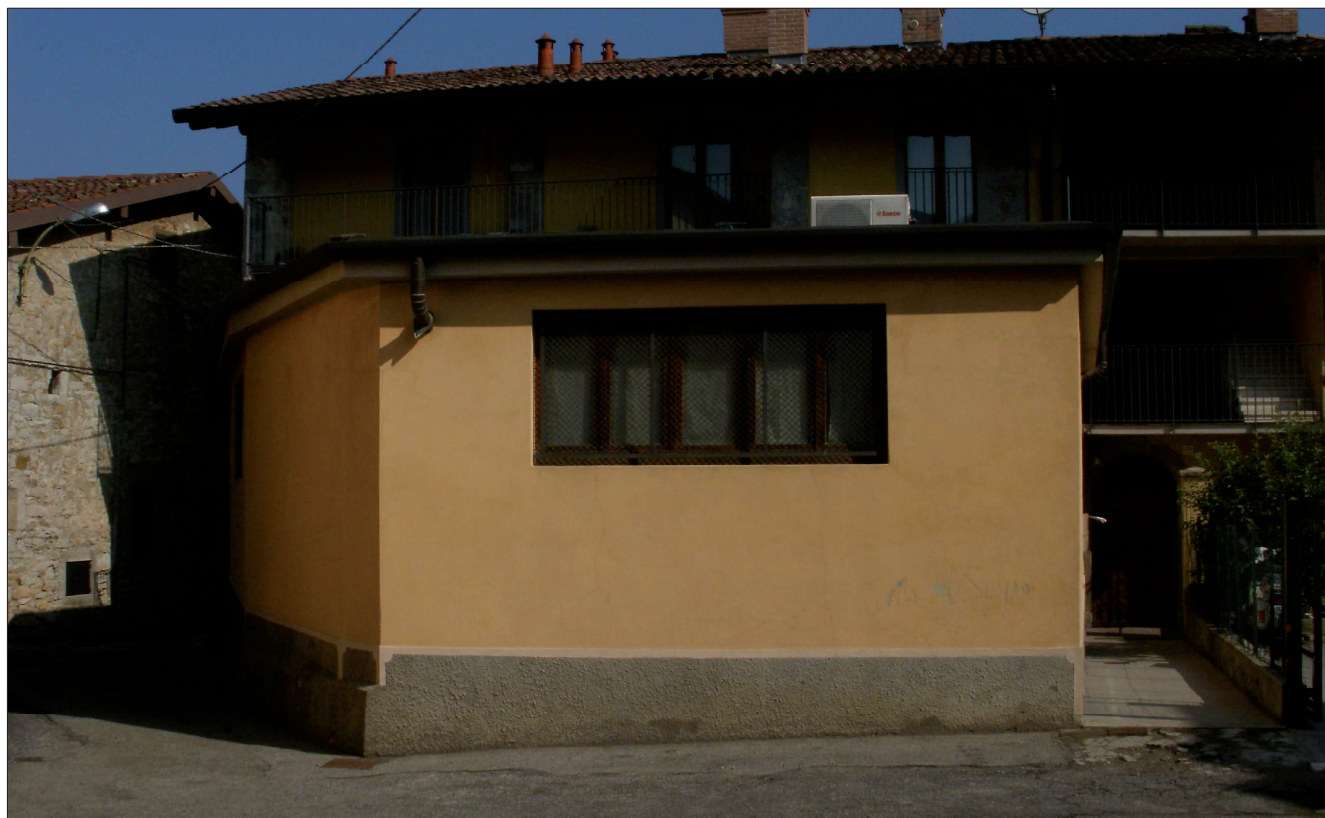
# Edificio PA19

UBICAZIONE:	via 4 Novembre n. 67
PROPRIETA':	proprietà privata
TIPOLOGIA DELL'EDIFICIO:	aggregato a cortina edilizia
NUMERO PIANI FUORI TERRA:	1
DESTINAZIONE D'USO PIANO TERRA:	luogo di culto
DESTINAZIONE D'USO PIANI SUPERIORI:	-
UNITA' ABITATIVE PRESENTI:	-
GRADO DI CONSERVAZIONE:	ottimo
TIPOLOGIA DI INTERVENTO:	tipologia 3 - trasformativa

ELEMENTI EDILIZI	STATO ATTUALE	C	PRESCRIZIONI	INDICAZIONI	ART.
zoccolatura	intonaco stollato grigio chiaro	●	uniformare alla tavolozza		3.1
cornici aperture	-				
serramenti	legno naturale	○			3.3
oscuranti	-				
avvolgibili	-				
paraste/modanature	-				
griglie	metallo grigio medio	●	uniformare alla tavolozza		3.8
superfici murarie	intonaco giallo chiaro	●	uniformare alla tavolozza		3.1
balconi/logge	-				
barriere/balaustre	-				
cornicioni/marcapiani	-				
gronda	intonaco grigio chiaro	●	uniformare alla tavolozza		3.7
copertura e lattonomie	tegole in laterizio	⊖		cfr. norme lattonomie	3.5
pavimentazioni esterne	-				
recinzioni	-

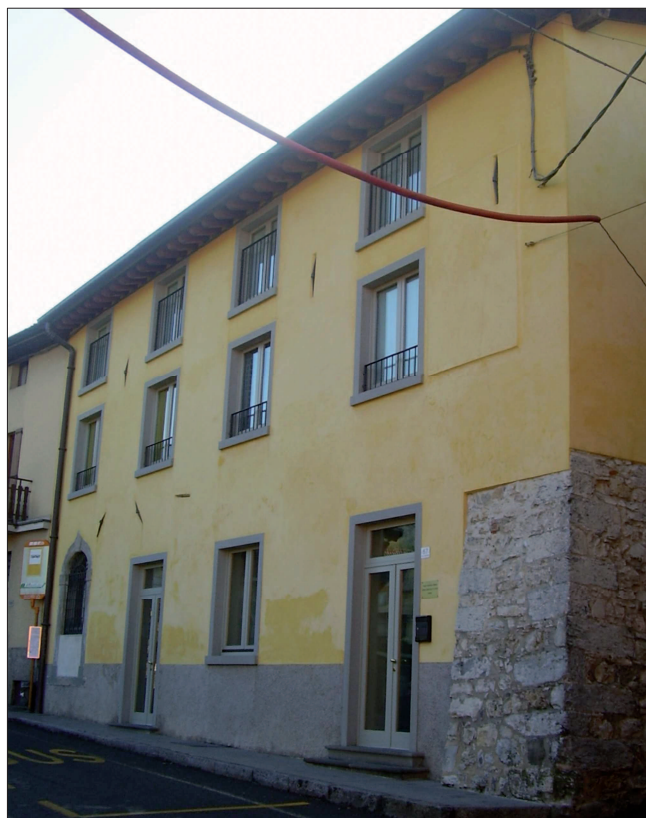
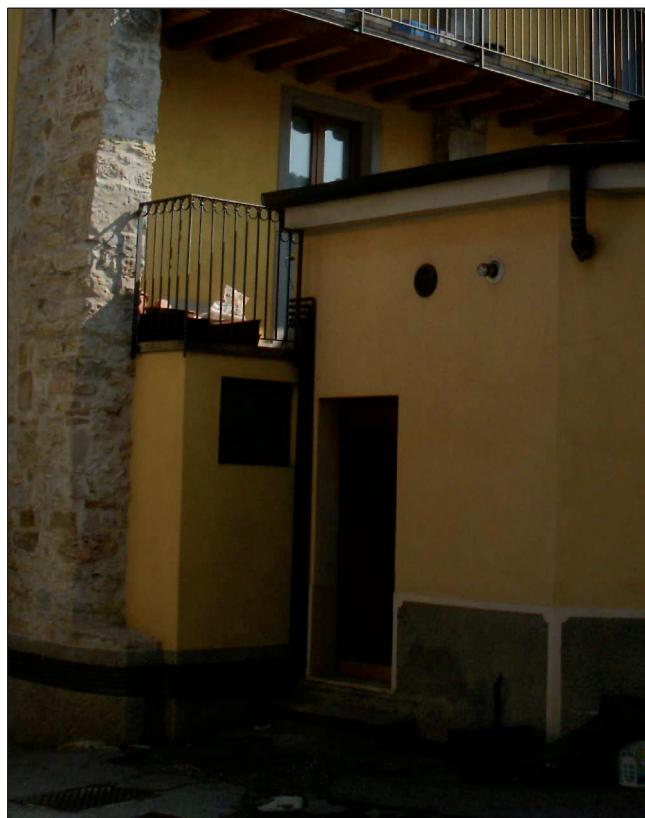
# Edificio PA20

UBICAZIONE:	via 4 Novembre n. 67-69
PROPRIETA':	proprietà privata
TIPOLOGIA DELL'EDIFICIO:	cortina edilizia
NUMERO PIANI FUORI TERRA:	3
DESTINAZIONE D'USO PIANO TERRA:	luogo di culto
DESTINAZIONE D'USO PIANI SUPERIORI:	residenziale
UNITA' ABITATIVE PRESENTI:	4
GRADO DI CONSERVAZIONE:	ottimo
TIPOLOGIA DI INTERVENTO:	tipologia 2 - manutentiva

ELEMENTI EDILIZI	STATO ATTUALE	C	PRESCRIZIONI	INDICAZIONI	ART.
zoccolatura	intonaco strollato grigio medio	●	uniformare alla tavolozza		3.1
cornici aperture	pietra naturale	⊖	conservare	cfr. norme materiali lapidei	3.2
serramenti	legno naturale	○			3.3
	PVC grigio chiaro	●	cfr. norme serramenti	cfr. Com. Paesaggio	3.3
oscuranti	-				3.4
avvolgibili	-				
paraste/modanature	-				
griglie	metallo grigio scuro	●	uniformare alla tavolozza		3.8
superficie murarie	intonaco F6,20,83	○		cfr. tavola RN.4	3.1
	pietra naturale	⊖	conservare	cfr. norme materiali lapidei	3.2
balconi/logge	intonaco grigio chiaro	⊖	cfr. norme aggetti		3.7
	legno naturale	○			3.7
barriere/balaustre	metallo grigio chiaro	●	uniformare alla tavolozza		3.8
cornicioni/marcapiani	-				
gronda	legno naturale	○			3.7
copertura e lattonerie	tegole in laterizio	⊖		cfr. norme lattonerie	3.5
pavimentazioni esterne	battuto di cemento	⊖		cfr. norme pav. esterne	3.6

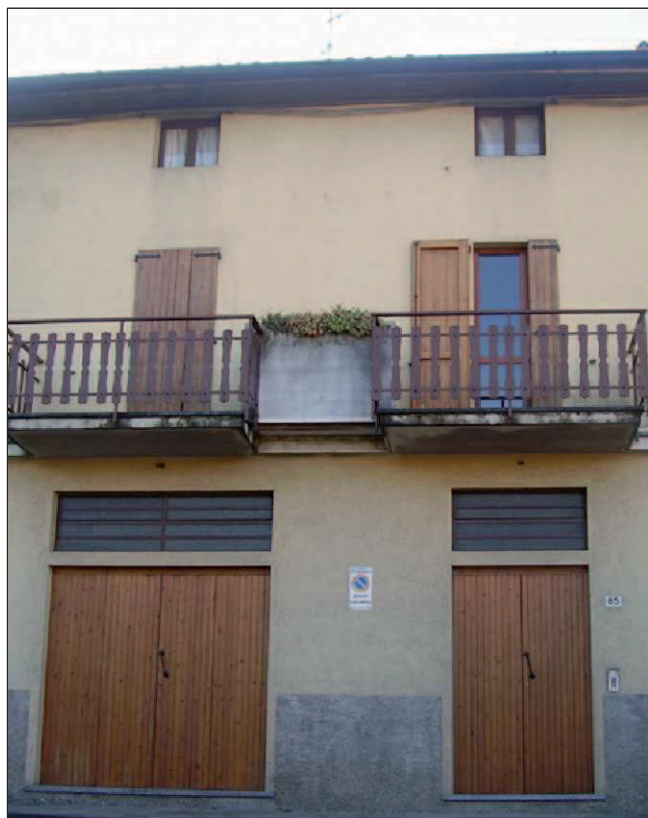
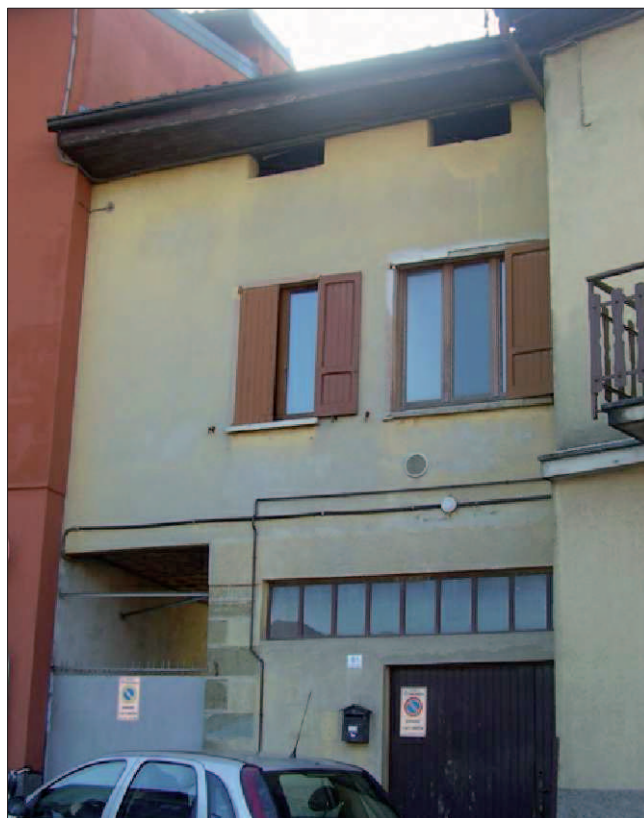
# Edificio PA21

UBICAZIONE:	via 4 Novembre n. 61-65
PROPRIETA':	proprietà privata
TIPOLOGIA DELL'EDIFICIO:	cortina edilizia
NUMERO PIANI FUORI TERRA:	3
DESTINAZIONE D'USO PIANO TERRA:	residenziale - box
DESTINAZIONE D'USO PIANI SUPERIORI:	residenziale
UNITA' ABITATIVE PRESENTI:	2
GRADO DI CONSERVAZIONE:	buono
TIPOLOGIA DI INTERVENTO:	tipologia 3 - trasformativa

ELEMENTI EDILIZI	STATO ATTUALE	C	PRESCRIZIONI	INDICAZIONI	ART.
zoccolatura	intonaco strollato grigio medio	●	uniformare alla tavolozza		3.1
cornici aperture	-				
serramenti	legno naturale	○			3.3
	metallo marrone medio	●	cfr. norme serramenti	cfr. Com. Paesaggio	3.3
oscuranti	legno naturale	○			3.4
avvolgibili	-				
paraste/modanature	-				
griglie	-				
superfici murarie	intonaco F0.15.75	○		cfr. tavola RN.4	3.1
balconi/logge	intonaco bianco	⊖	cfr. norme aggetti		3.7
barriere/balaustre	metallo marrone medio	●	uniformare alla tavolozza		3.8
cornicioni/marcapiani	-				
gronda	legno marrone medio	●	uniformare alla tavolozza		3.7
copertura e lattonerie	tegole in laterizio	⊖		cfr. norme lattonerie	3.5
pavimentazioni esterne	pietra naturale	⊖		cfr. norme pav. esterne	3.6
recinzioni	-
