# COMUNE DI PONTERANICA

# PGT

## PIANO DELLE REGOLE

NUCLEI DI ANTICA FORMAZIONE

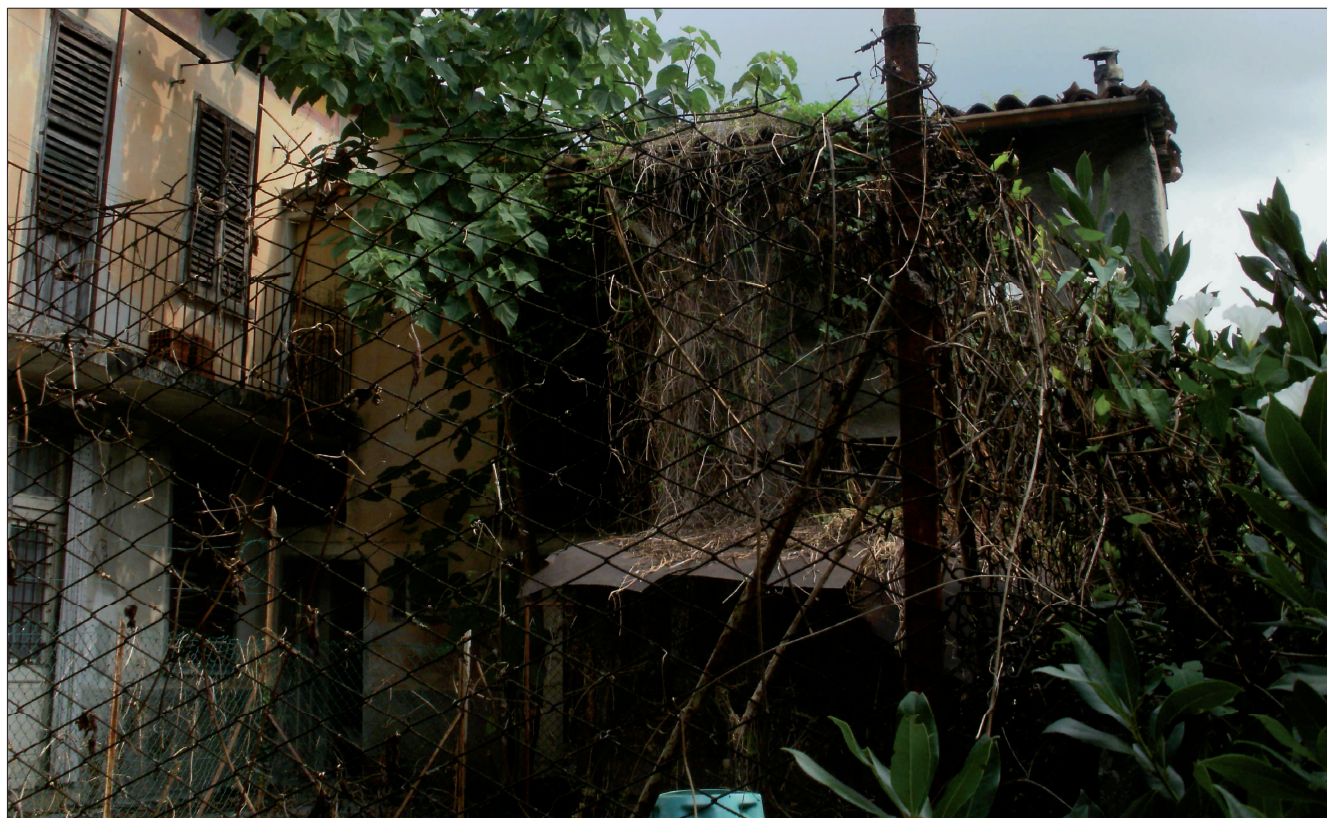
Fotografia 1

UBICAZIONE:	via 4 Novembre n. 55
PROPRIETA':	proprietà privata
TIPOLOGIA DELL'EDIFICIO:	aggregato a cortina edilizia
NUMERO PIANI FUORI TERRA:	2
DESTINAZIONE D'USO PIANO TERRA:	deposito
DESTINAZIONE D'USO PIANI SUPERIORI:	deposito
UNITA' ABITATIVE PRESENTI:	-
GRADO DI CONSERVAZIONE:	pessimo
TIPOLOGIA DI INTERVENTO:	tipologia 3 - trasformativa

ELEMENTI EDILIZI	STATO ATTUALE	C	PRESCRIZIONI	INDICAZIONI	ART.
zoccolatura	-	●	cfr. norme superfici murali		3.1
cornici aperture	pietra naturale	⊖	conservare	cfr. norme materiali lapidei	3.2
serramenti	legno bianco	●	uniformare alla tavolozza		3.3
oscuranti	-				
avvolgibili	-				
paraste/modanature	-				
griglie	-				
superfici murarie	intonaco grezzo	●	uniformare alla tavolozza		3.1
balconi/logge	-				
barriere/balaustre	-				
cornicioni/marcapiani	-				
gronda	legno naturale	○			3.7
copertura e lattonerie	tegole in laterizio	⊖		cfr. norme lattonerie	3.5
pavimentazioni esterne	-				
recinzioni	rete metallica plastificata	●	cfr. norme recinzioni		3.10

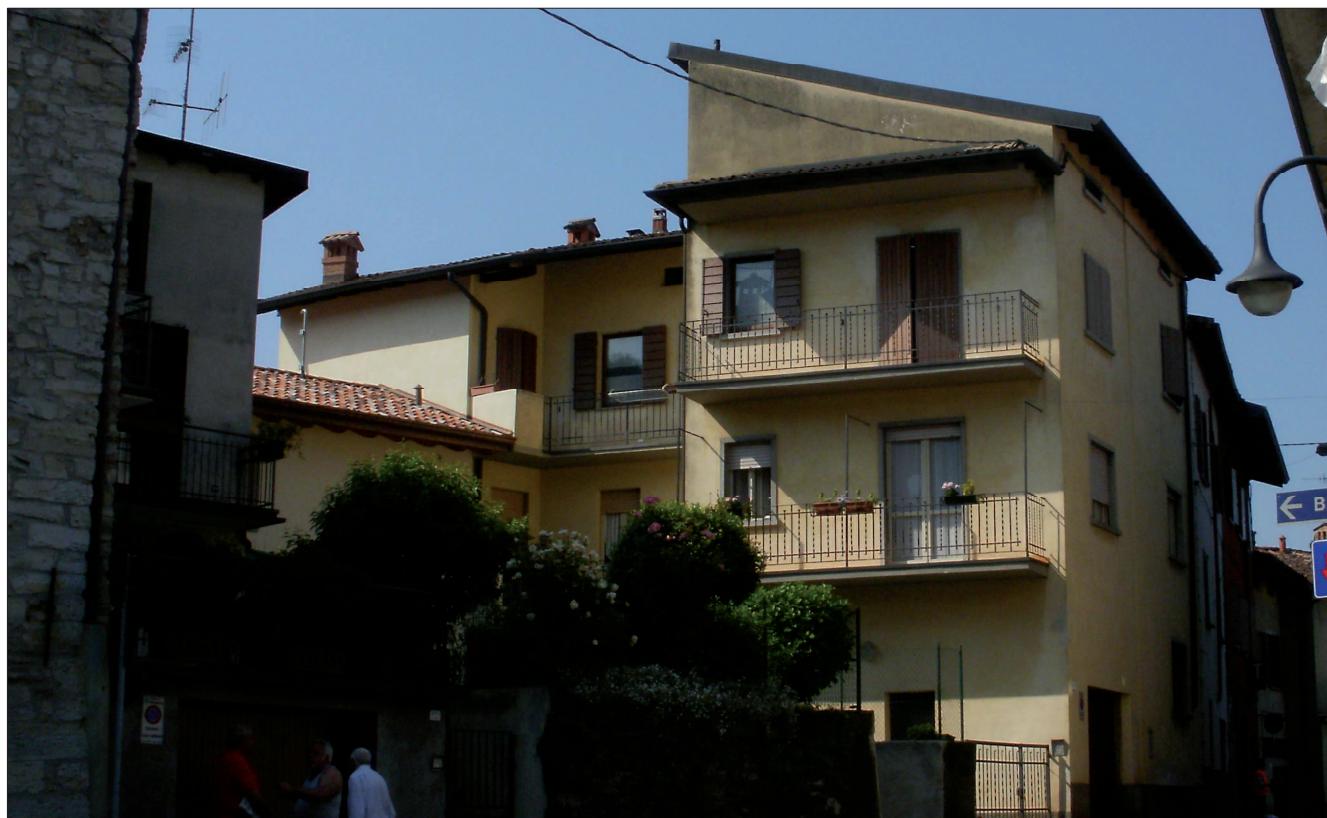
Fotografia 1

UBICAZIONE:	via 4 Novembre n. 53-53a
PROPRIETA':	proprietà privata
TIPOLOGIA DELL'EDIFICIO:	cortina edilizia
NUMERO PIANI FUORI TERRA:	4
DESTINAZIONE D'USO PIANO TERRA:	residenziale - box
DESTINAZIONE D'USO PIANI SUPERIORI:	residenziale
UNITA' ABITATIVE PRESENTI:	3
GRADO DI CONSERVAZIONE:	buono
TIPOLOGIA DI INTERVENTO:	tipologia 3 - trasformativa

ELEMENTI EDILIZI	STATO ATTUALE	C	PRESCRIZIONI	INDICAZIONI	ART.
zoccolatura	intonaco strollato grigio medio	●	uniformare alla tavolozza		3.1
cornici aperture	pietra naturale	⊖	conservare	cfr. norme materiali lapidei	3.2
serramenti	legno naturale	○			3.3
	legno bianco	●	uniformare alla tavolozza		3.3
	metallo ottone	●	cfr. norme serramenti	cfr. Com. Paesaggio	3.3
oscuranti	legno naturale	○			3.4
avvolgibili	PVC marrone chiaro	●	sostituire con ante		
paraste/modanature	-				
griglie	-				3.8
superfici murarie	intonaco F6, 15,80	○		cfr. tavola RN.4	3.1
balconi/logge	intonaco grigio chiaro	⊖	cfr. norme aggetti		3.7
barriere/balaustre	metallo grigio scuro	●	uniformare alla tavolozza		3.8
cornicioni/marcapiani	-				
gronda	legno marrone scuro	●	uniformare alla tavolozza		3.7
copertura e lattonerie	tegole in laterizio	⊖		cfr. norme lattonerie	3.5
pavimentazioni esterne	pietra naturale	⊖		cfr. norme pav. esterne	3.6

recinzioni	metallo grigio medio	●	uniformare alla tavolozza		3.10

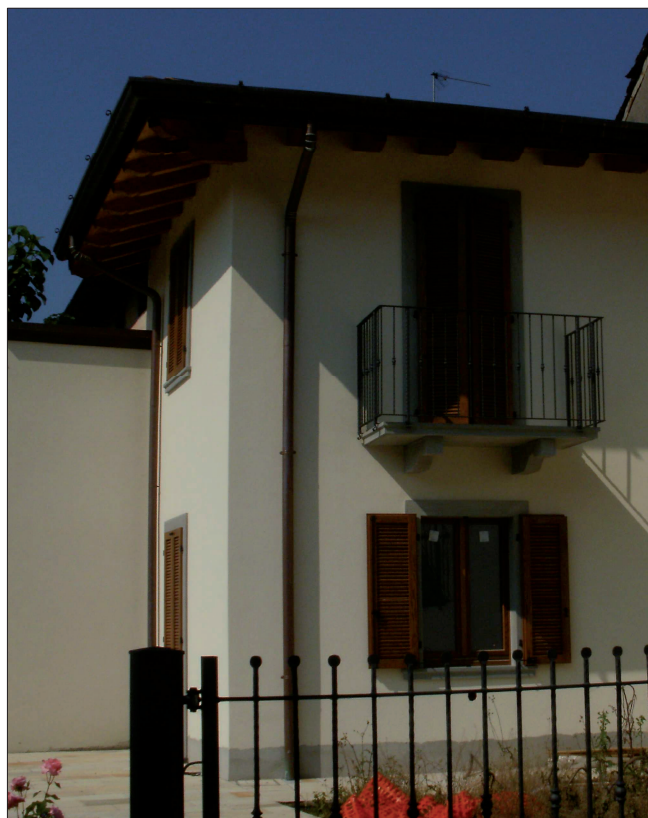
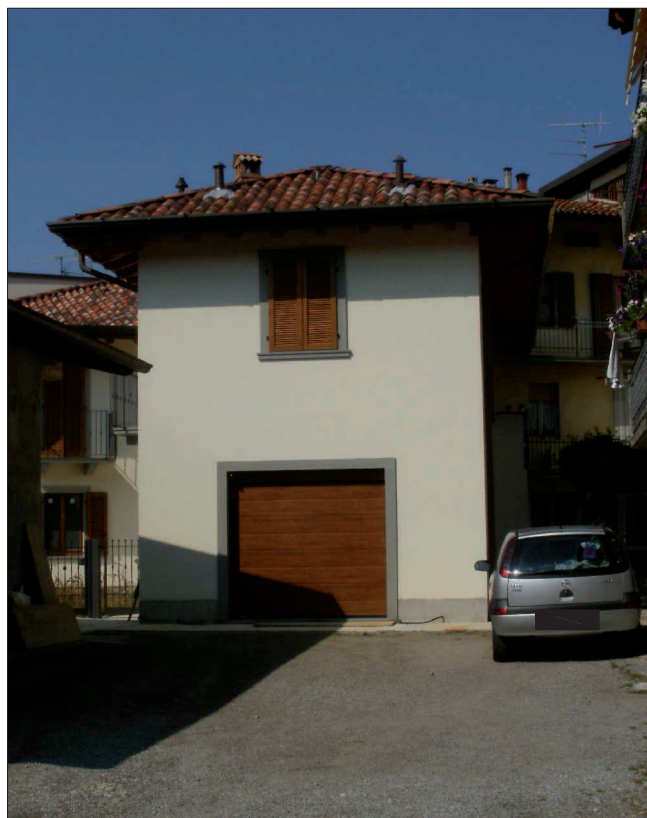
Fotografia 1

UBICAZIONE:	via 4 Novembre n. 51
PROPRIETA':	proprietà privata
TIPOLOGIA DELL'EDIFICIO:	aggregato a cortina edilizia
NUMERO PIANI FUORI TERRA:	2
DESTINAZIONE D'USO PIANO TERRA:	residenziale - box
DESTINAZIONE D'USO PIANI SUPERIORI:	residenziale
UNITA' ABITATIVE PRESENTI:	-
GRADO DI CONSERVAZIONE:	ottimo
TIPOLOGIA DI INTERVENTO:	tipologia 2 - manutentiva

ELEMENTI EDILIZI	STATO ATTUALE	C	PRESCRIZIONI	INDICAZIONI	ART.
zoccolatura	-	●	cfr. norme superfici murali		3.1
cornici aperture	pietra naturale	⊖	conservare	cfr. norme materiali lapidei	3.2
serramenti	legno naturale	○			3.3
oscuranti	legno naturale	○			3.4
avvolgibili	-				
paraste/modanature	-				
griglie	metallo grigio scuro	●	uniformare alla tavolozza		3.8
superfici murarie	intonaco giallo chiaro	●	uniformare alla tavolozza		3.1
balconi/logge	pietra naturale	⊖	conservare	cfr. norme materiali lapidei	3.2
barriere/balaustre	metallo grigio scuro	●	uniformare alla tavolozza		3.8
cornicioni/marcapiani	-				
gronda	legno naturale	○			3.7
copertura e lattonerie	tegole in laterizio	⊖		cfr. norme lattonerie	3.5
pavimentazioni esterne	pietra naturale	⊖		cfr. norme pav. esterne	3.6
recinzioni	metallo nero	●	uniformare alla tavolozza		3.10

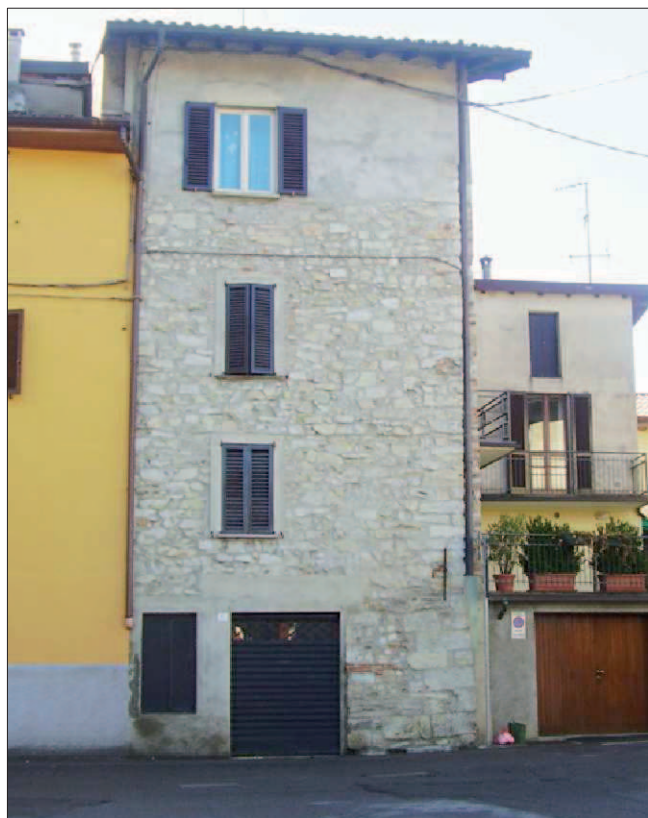
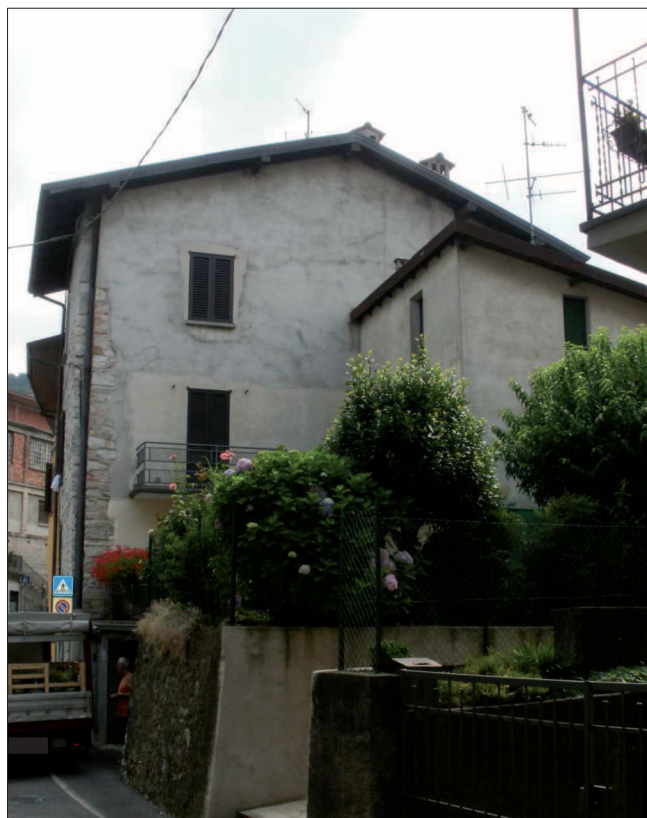
Fotografia 1

UBICAZIONE:	via 4 Novembre n. 47-47a
PROPRIETA':	proprietà privata
TIPOLOGIA DELL'EDIFICIO:	cortina edilizia
NUMERO PIANI FUORI TERRA:	3 - 4
DESTINAZIONE D'USO PIANO TERRA:	residenziale - box
DESTINAZIONE D'USO PIANI SUPERIORI:	residenziale
UNITA' ABITATIVE PRESENTI:	2
GRADO DI CONSERVAZIONE:	ottimo
TIPOLOGIA DI INTERVENTO:	tipologia 2 - manutentiva

ELEMENTI EDILIZI	STATO ATTUALE	C	PRESCRIZIONI	INDICAZIONI	ART.
zoccolatura	-	●	cfr. norme superfici murali		3.1
cornici aperture	pietra naturale	⊖	conservare	cfr. norme materiali lapidei	3.2
serramenti	legno naturale	○			3.3
	legno bianco	●	uniformare alla tavolozza		3.3
oscuranti	legno naturale	○			3.4
	legno marrone scuro	●	uniformare alla tavolozza		3.4
avvolgibili	-				
paraste/modanature	-				
griglie	-				
superfici murarie	intonaco ON.00.63	○		cfr. tavola RN.4	3.1
	intonaco grezzo	●	uniformare alla tavolozza		3.1
	intonaco giallo chiaro	●	uniformare alla tavolozza		3.1
	pietra naturale	⊖	conservare	cfr. norme materiali lapidei	3.2
balconi/logge	intonaco bianco	⊖	cfr. norme aggetti		3.7
barriere/balaustre	metallo grigio medio	●	uniformare alla tavolozza		3.8
cornicioni/marcapiani	-				
gronda	legno marrone scuro	●	uniformare alla tavolozza		3.7
copertura e lattonerie	tegole in laterizio	⊖		cfr. norme lattonerie	3.5

pavimentazioni esterne	battuto di cemento	⊖		cfr. norme pav. esterne	3.6
recinzioni	metallo grigio medio	●	uniformare alla tavolozza		3.10

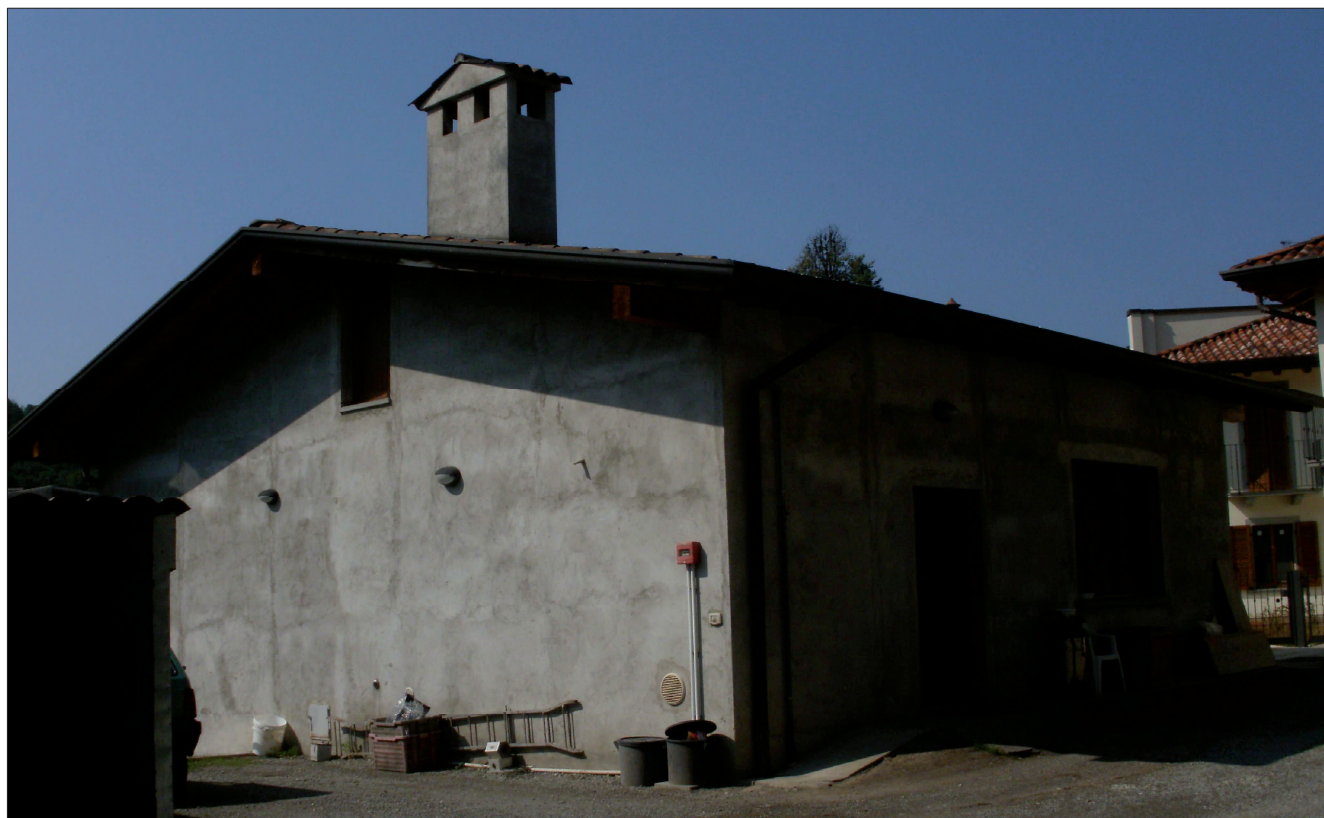
Fotografia 1

UBICAZIONE:	via 4 Novembre n. 45
PROPRIETA':	proprietà privata
TIPOLOGIA DELL'EDIFICIO:	blocco singolo
NUMERO PIANI FUORI TERRA:	1
DESTINAZIONE D'USO PIANO TERRA:	commerciale
DESTINAZIONE D'USO PIANI SUPERIORI:	-
UNITA' ABITATIVE PRESENTI:	-
GRADO DI CONSERVAZIONE:	buono
TIPOLOGIA DI INTERVENTO:	tipologia 3 - trasformativa

ELEMENTI EDILIZI	STATO ATTUALE	C	PRESCRIZIONI	INDICAZIONI	ART.
zoccolatura	-	●	cfr. norme superfici murali		3.1
cornici aperture	-				
serramenti	legno naturale	○			3.3
oscuranti	-				
avvolgibili	-				
paraste/modanature	-				
griglie	-				
superfici murarie	intonaco grezzo	●	uniformare alla tavolozza		3.1
balconi/logge	metallo grigio scuro	⊖	cfr. norme aggetti		3.7
barriere/balaustre	metallo grigio scuro	●	uniformare alla tavolozza		3.8
cornicioni/marcapiani	-				
gronda	legno naturale	○			3.7
copertura e lattronerie	tegole in laterizio	⊖		cfr. norme lattronerie	3.5
pavimentazioni esterne	ghiaietto	⊖		cfr. norme pav. esterne	3.6
recinzioni	-

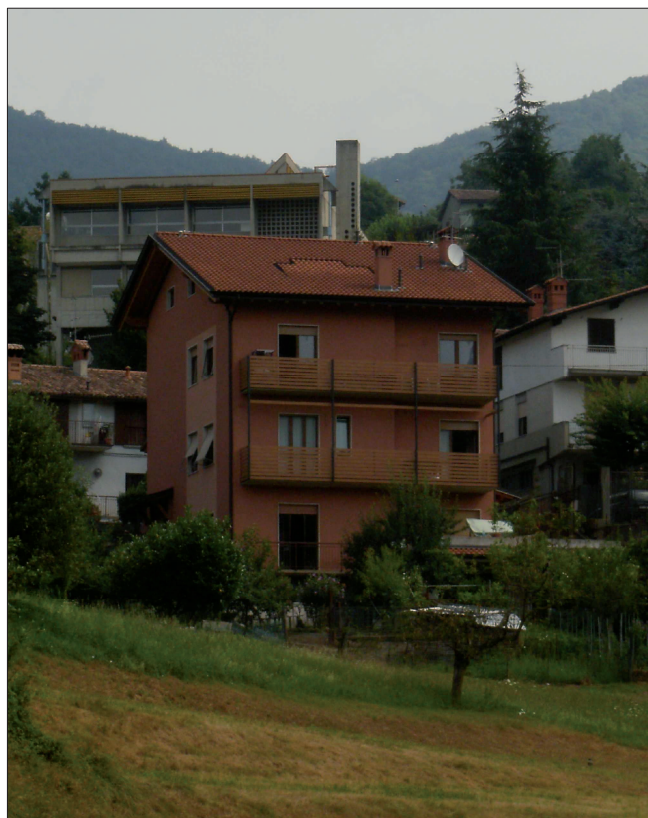
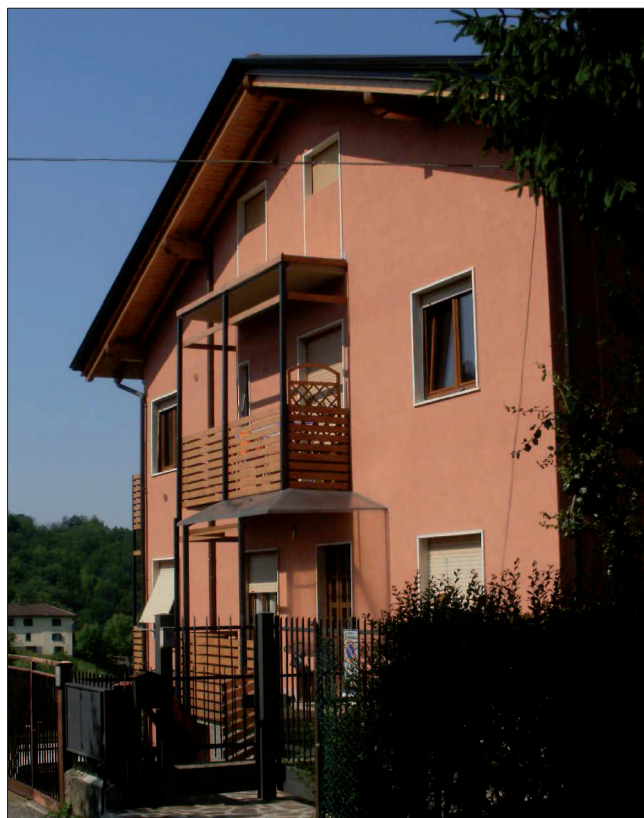
# Edificio PA37

UBICAZIONE:	via 4 Novembre n. 31
PROPRIETA':	proprietà privata
TIPOLOGIA DELL'EDIFICIO:	blocco isolato
NUMERO PIANI FUORI TERRA:	4
DESTINAZIONE D'USO PIANO TERRA:	residenziale
DESTINAZIONE D'USO PIANI SUPERIORI:	residenziale
UNITA' ABITATIVE PRESENTI:	3
GRADO DI CONSERVAZIONE:	ottimo
TIPOLOGIA DI INTERVENTO:	tipologia 3 - trasformativa

ELEMENTI EDILIZI	STATO ATTUALE	C	PRESCRIZIONI	INDICAZIONI	ART.
zoccolatura	intonaco strollato grigio chiaro	●	uniformare alla tavolozza		3.1
cornici aperture	pietra naturale	⊖	conservare	cfr. norme materiali lapidei	3.2
serramenti	legno naturale	○			3.3
oscuranti	-				
avvolgibili	PVC marrone chiaro	●	sostituire con ante		3.4
paraste/modanature	-				
griglie	metallo nero	●	uniformare alla tavolozza		3.8
superfici murarie	intonaco rosa scuro	●	uniformare alla tavolozza		3.1
balconi/logge	intonaco grezzo	⊖	cfr. norme aggetti		3.7
barriere/balaustre	legno naturale	○			3.8
	metallo grigio chiaro	●	uniformare alla tavolozza		3.8
cornicioni/marcapiani	-				
gronda	legno naturale	○			3.7
copertura e lattonerie	tegole in laterizio	⊖		cfr. norme lattonerie	3.5
pavimentazioni esterne	pietra naturale	⊖		cfr. norme pav. esterne	3.6
recinzioni	metallo marrone medio	●	uniformare alla tavolozza		3.10
	metallo grigio medio	●	uniformare alla tavolozza		3.10

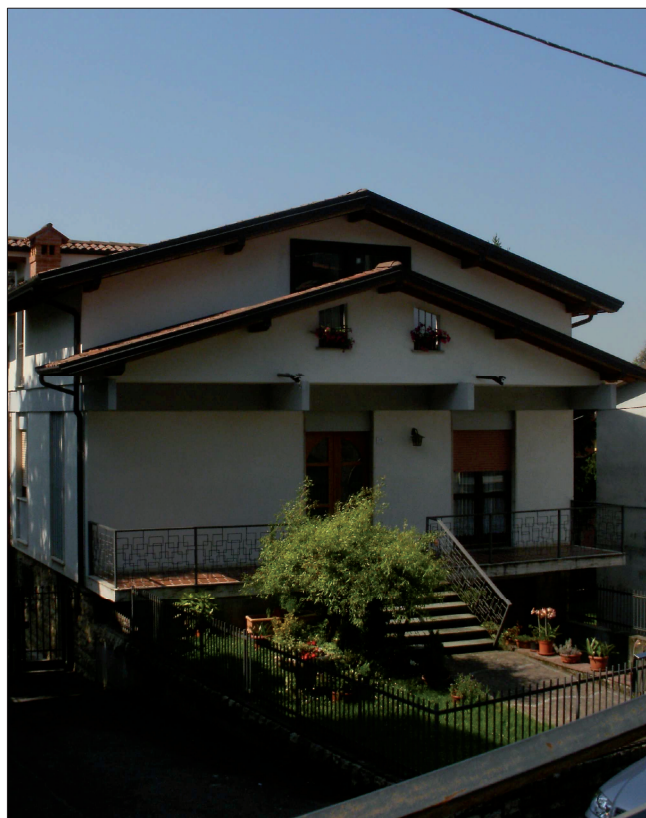
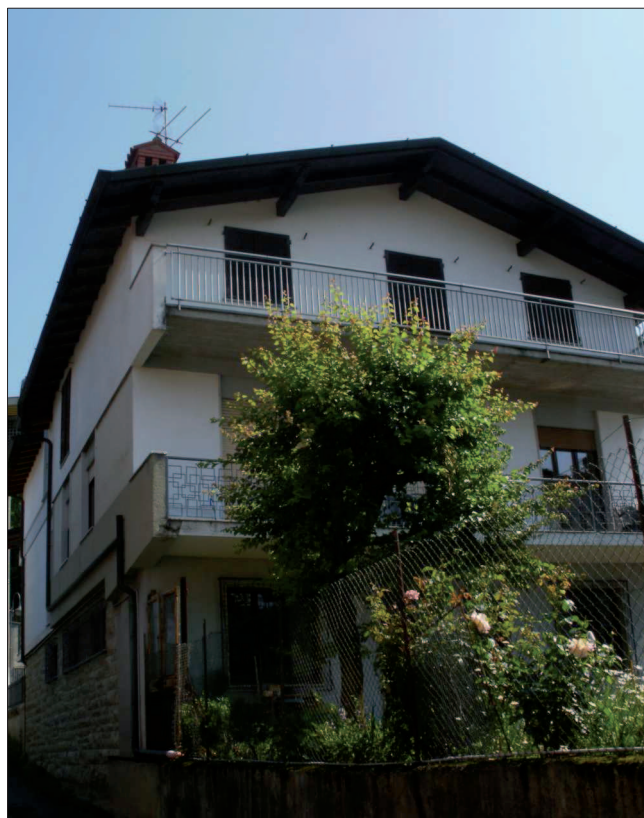
# Edificio PA38

UBICAZIONE:	via 4 Novembre n. 29
PROPRIETA':	proprietà privata
TIPOLOGIA DELL'EDIFICIO:	blocco isolato
NUMERO PIANI FUORI TERRA:	3
DESTINAZIONE D'USO PIANO TERRA:	residenziale - box
DESTINAZIONE D'USO PIANI SUPERIORI:	residenziale
UNITA' ABITATIVE PRESENTI:	1
GRADO DI CONSERVAZIONE:	ottimo
TIPOLOGIA DI INTERVENTO:	tipologia 4 - riqualificativa

ELEMENTI EDILIZI	STATO ATTUALE	C	PRESCRIZIONI	INDICAZIONI	ART.
zoccolatura	pietra naturale	●	cfr. norme superfici murali		3.1
cornici aperture	pietra naturale	⊖	conservare	cfr. norme materiali lapidei	3.2
serramenti	legno naturale	○			3.3
	PVC nero	●	cfr. norme serramenti	cfr. Com. Paesaggio	3.3
oscuranti	legno marrone scuro	●	uniformare alla tavolozza		3.4
avvolgibili	PVC marrone chiaro	●	sostituire con ante		
paraste/modanature	-				
griglie	-				3.8
superficie murarie	intonaco ON.00.90	○		cfr. tavola RN.4	3.1
	pietra naturale	⊖	conservare	cfr. norme materiali lapidei	3.2
balconi/logge	intonaco bianco	⊖	cfr. norme aggetti		3.7
barriere/balaustre	metallo nero	●	uniformare alla tavolozza		3.8
cornicioni/marcapiani	-				
gronda	legno naturale	○			3.7
copertura e lattonerie	tegole in laterizio	⊖		cfr. norme lattonerie	3.5
pavimentazioni esterne	pietra naturale	⊖		cfr. norme pav. esterne	3.6
recinzioni	metallo grigio medio	●	uniformare alla tavolozza		3.10

edificio ricadente nel progetto riqualificativo N.1 (vedasi RN.1-allegato)

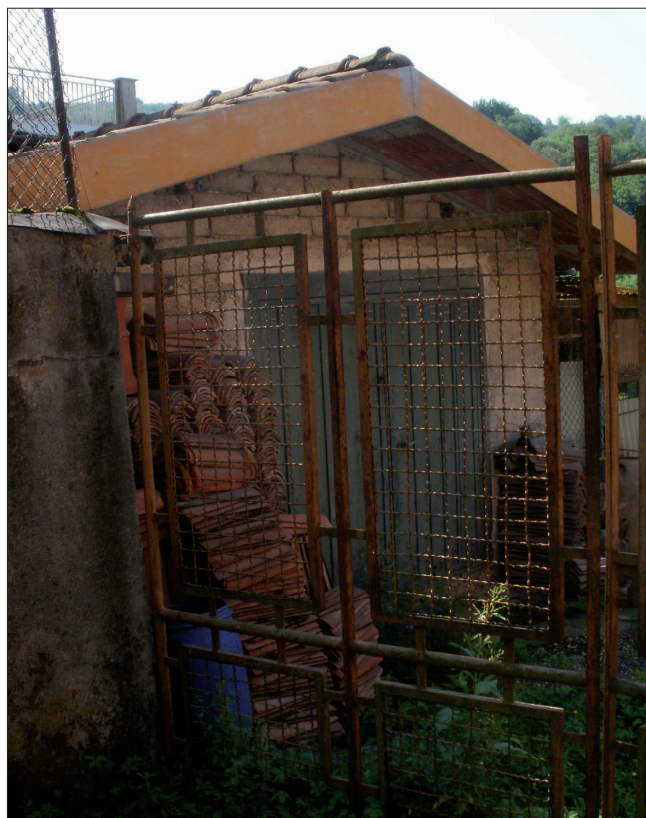
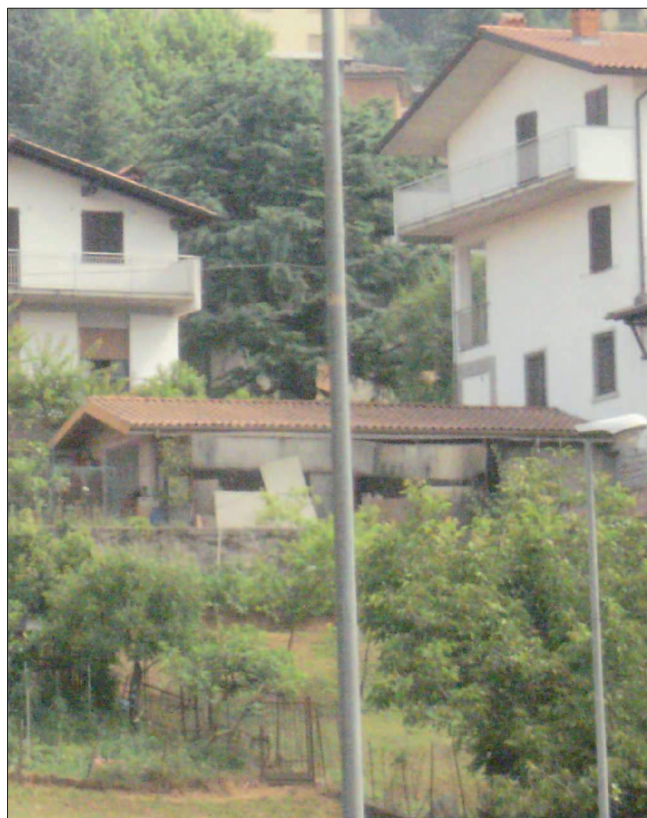
# Edificio PA39

UBICAZIONE:	via 4 Novembre n. 29
PROPRIETA':	proprietà privata
TIPOLOGIA DELL'EDIFICIO:	aggregato isolato
NUMERO PIANI FUORI TERRA:	1
DESTINAZIONE D'USO PIANO TERRA:	deposito - box
DESTINAZIONE D'USO PIANI SUPERIORI:	-
UNITA' ABITATIVE PRESENTI:	-
GRADO DI CONSERVAZIONE:	mediocre
TIPOLOGIA DI INTERVENTO:	tipologia 3 - trasformativa

ELEMENTI EDILIZI	STATO ATTUALE	C	PRESCRIZIONI	INDICAZIONI	ART.
zoccolatura	-	●	cfr. norme superfici murali		3.1
cornici aperture	-				
serramenti	metallo grigio medio	⊙	cfr. norme serramenti	cfr. Com. Paesaggio	3.3
oscuranti	-				
avvolgibili	-				
paraste/modanature	-				
griglie	-				
superficie murarie	intonaco bianco	●	uniformare alla tavolozza		3.1
	intonaco grezzo	●	uniformare alla tavolozza		3.1
balconi/logge	-				
barriere/balaustre	-				
cornicioni/marcapiani	-				
gronda	intonaco bianco	●	uniformare alla tavolozza		3.7
	laterizio a vista	●	sostituire/rivestire		3.7
copertura e lattonerie	tegole in laterizio	⊖		cfr. norme lattonerie	3.5
pavimentazioni esterne	battuto di cemento	⊖		cfr. norme pav. esterne	3.6
recinzioni	metallo grezzo	●	uniformare alla tavolozza		3.10
	metallo grigio medio	●	uniformare alla tavolozza		3.10

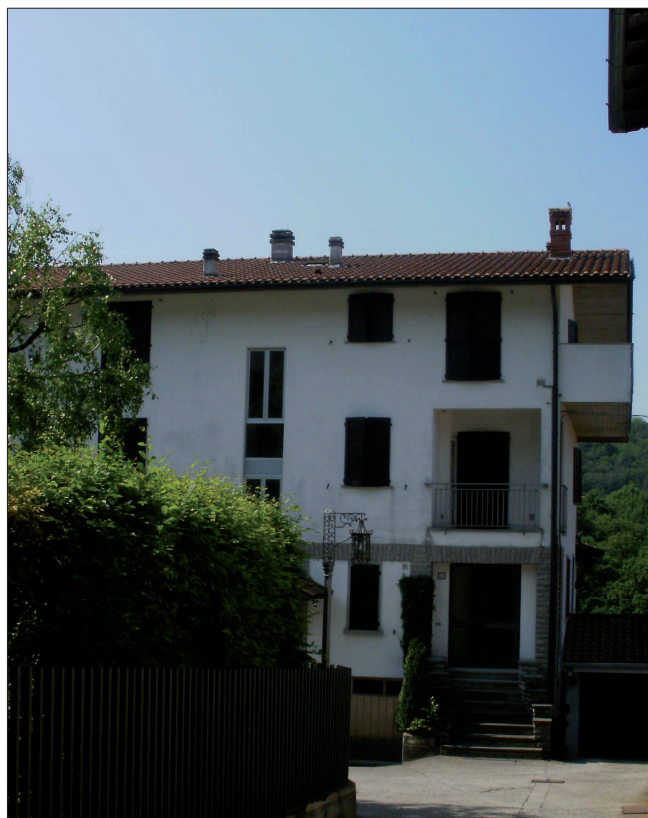
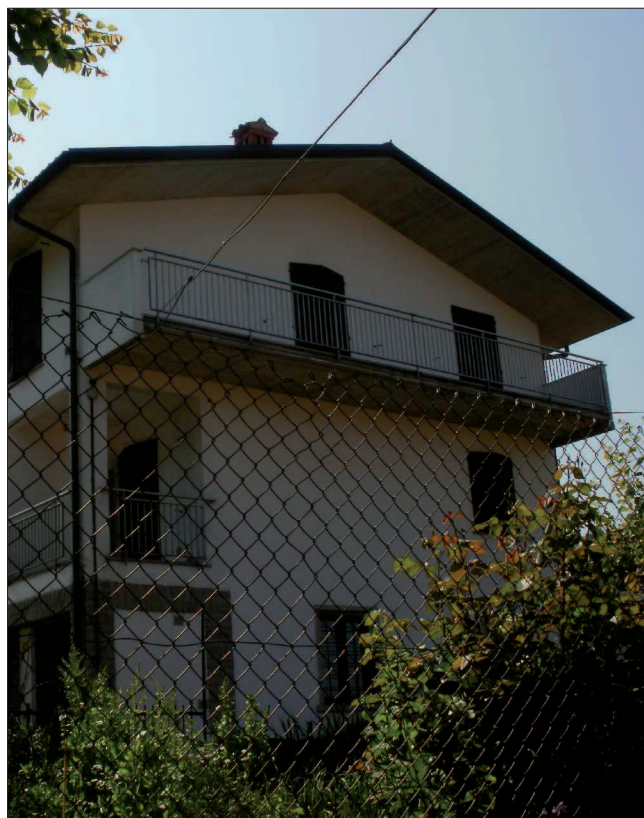
# Edificio PA40

UBICAZIONE:	via 4 Novembre n. 25 - 27
PROPRIETA':	proprietà privata
TIPOLOGIA DELL'EDIFICIO:	aggregato isolato
NUMERO PIANI FUORI TERRA:	4
DESTINAZIONE D'USO PIANO TERRA:	residenziale
DESTINAZIONE D'USO PIANI SUPERIORI:	residenziale
UNITA' ABITATIVE PRESENTI:	4
GRADO DI CONSERVAZIONE:	ottimo
TIPOLOGIA DI INTERVENTO:	tipologia 3 - trasformativa

ELEMENTI EDILIZI	STATO ATTUALE	C	PRESCRIZIONI	INDICAZIONI	ART.
zoccolatura	-	●	cfr. norme superfici murali		3.1
cornici aperture	-				
serramenti	metallo bianco	☉	cfr. norme serramenti	cfr. Com. Paesaggio	3.3
oscuranti	legno marrone scuro	●	uniformare alla tavolozza		3.4
avvolgibili	-				
paraste/modanature	-				
griglie	metallo nero	●	uniformare alla tavolozza		3.8
superfici murarie	intonaco bianco	●	uniformare alla tavolozza		3.1
balconi/logge	cemento armato	⊖	cfr. norme aggetti		3.7
barriere/balaustre	metallo grigio chiaro	●	uniformare alla tavolozza		3.8
	intonaco bianco	●	uniformare alla tavolozza		3.8
cornicioni/marcapiani	-				
gronda	cemento armato	●	sostituire/rivestire		3.7
copertura e lattonerie	tegole in laterizio	⊖		cfr. norme lattonerie	3.5
pavimentazioni esterne	battuto di cemento	⊖		cfr. norme pav. esterne	3.6
recinzioni	metallo grigio medio	●	uniformare alla tavolozza		3.10

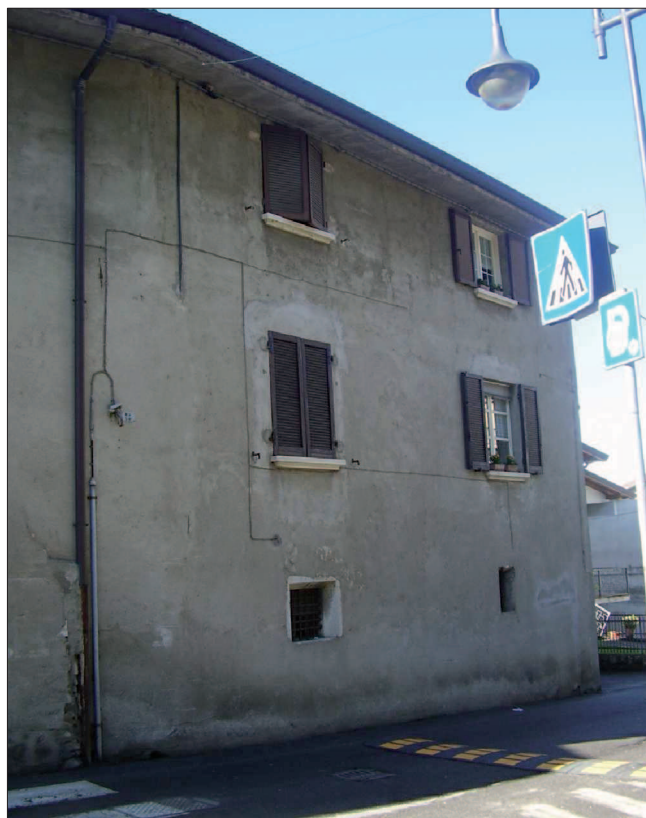
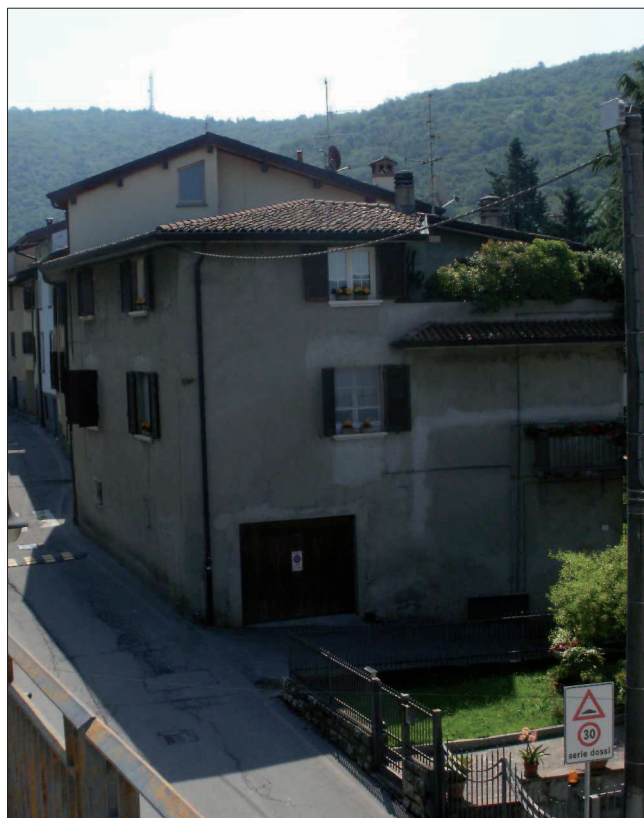
# Edificio PA41

UBICAZIONE:	via 4 Novembre n. 23
PROPRIETA':	proprietà privata
TIPOLOGIA DELL'EDIFICIO:	cortina edilizia
NUMERO PIANI FUORI TERRA:	3
DESTINAZIONE D'USO PIANO TERRA:	residenziale
DESTINAZIONE D'USO PIANI SUPERIORI:	residenziale
UNITA' ABITATIVE PRESENTI:	2
GRADO DI CONSERVAZIONE:	buono
TIPOLOGIA DI INTERVENTO:	tipologia 2 - manutentiva

ELEMENTI EDILIZI	STATO ATTUALE	C	PRESCRIZIONI	INDICAZIONI	ART.
zoccolatura	-	●	cfr. norme superfici murali		3.1
cornici aperture	-				
serramenti	legno bianco	●	uniformare alla tavolozza		3.3
oscuranti	legno marrone scuro	●	uniformare alla tavolozza		3.4
avvolgibili	-				
paraste/modanature	-				
griglie	metallo grigio scuro	●	uniformare alla tavolozza		3.8
superfici murarie	intonaco grezzo	●	uniformare alla tavolozza	cfr. tavola RN.5	3.1
balconi/logge	intonaco grezzo	⊖	cfr. norme aggetti		3.7
barriere/balaustre	metallo grigio scuro	●	uniformare alla tavolozza		3.8
cornicioni/marcapiani	-				
gronda	cemento armato	●	sostituire/rivestire		3.7
copertura e lattonerie	tegole in laterizio	⊖		cfr. norme lattonerie	3.5
pavimentazioni esterne	pietra naturale	⊖		cfr. norme pav. esterne	3.6
recinzioni	metallo grigio medio	●	uniformare alla tavolozza		3.10

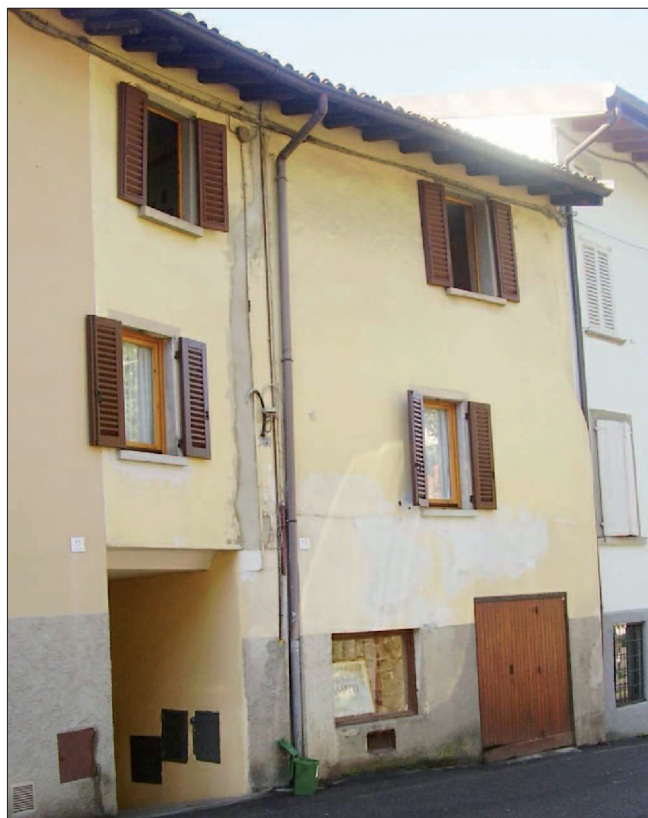
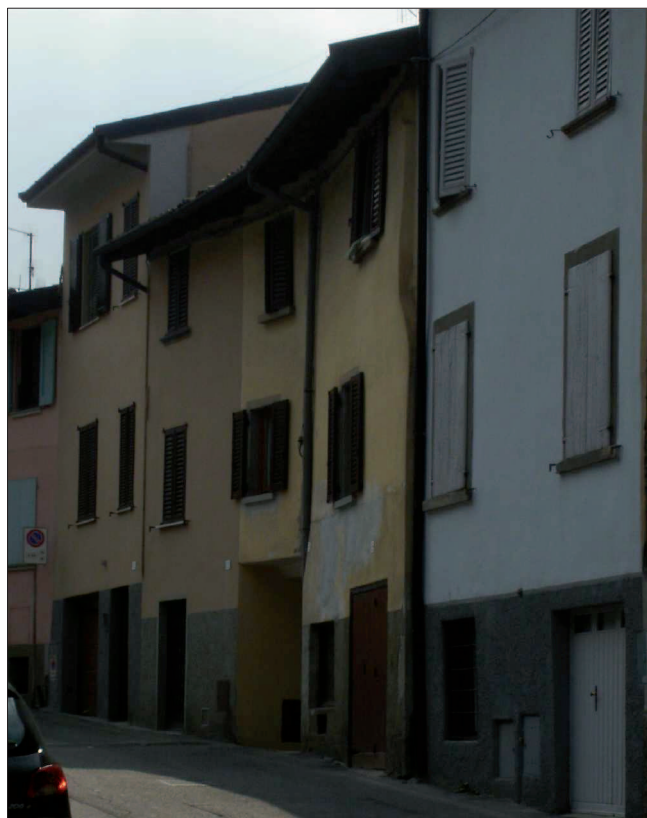
Fotografia 1

UBICAZIONE:	via 4 Novembre n. 13 - 15
PROPRIETA':	proprietà privata
TIPOLOGIA DELL'EDIFICIO:	cortina edilizia
NUMERO PIANI FUORI TERRA:	3
DESTINAZIONE D'USO PIANO TERRA:	residenziale - commerciale
DESTINAZIONE D'USO PIANI SUPERIORI:	residenziale
UNITA' ABITATIVE PRESENTI:	2
GRADO DI CONSERVAZIONE:	buono
TIPOLOGIA DI INTERVENTO:	tipologia 2 - manutentiva

ELEMENTI EDILIZI	STATO ATTUALE	C	PRESCRIZIONI	INDICAZIONI	ART.
zoccolatura	intonaco strollato grigio medio	●	uniformare alla tavolozza		3.1
cornici aperture	-				
serramenti	legno naturale	○			3.3
oscuranti	legno marrone scuro	●	uniformare alla tavolozza		3.4
avvolgibili	-				
paraste/modanature	-				
griglie	metallo grigio chiaro	●	uniformare alla tavolozza		3.8
superfici murarie	intonaco F2.20.70	○		cfr. tavola RN.5	3.1
balconi/logge	intonaco giallo chiaro	⊖	cfr. norme aggetti		3.7
barriere/balaustre	metallo grigio chiaro	●	uniformare alla tavolozza		3.8
cornicioni/marcapiani	-				
gronda	legno marrone scuro	●	uniformare alla tavolozza		3.7
	legno verde scuro	●	uniformare alla tavolozza		3.7
copertura e lattonerie	tegole in laterizio	⊖		cfr. norme lattonerie	3.5
pavimentazioni esterne	battuto di cemento	⊖		cfr. norme pav. esterne	3.6
recinzioni	metallo grigio chiaro	●	uniformare alla tavolozza		3.10

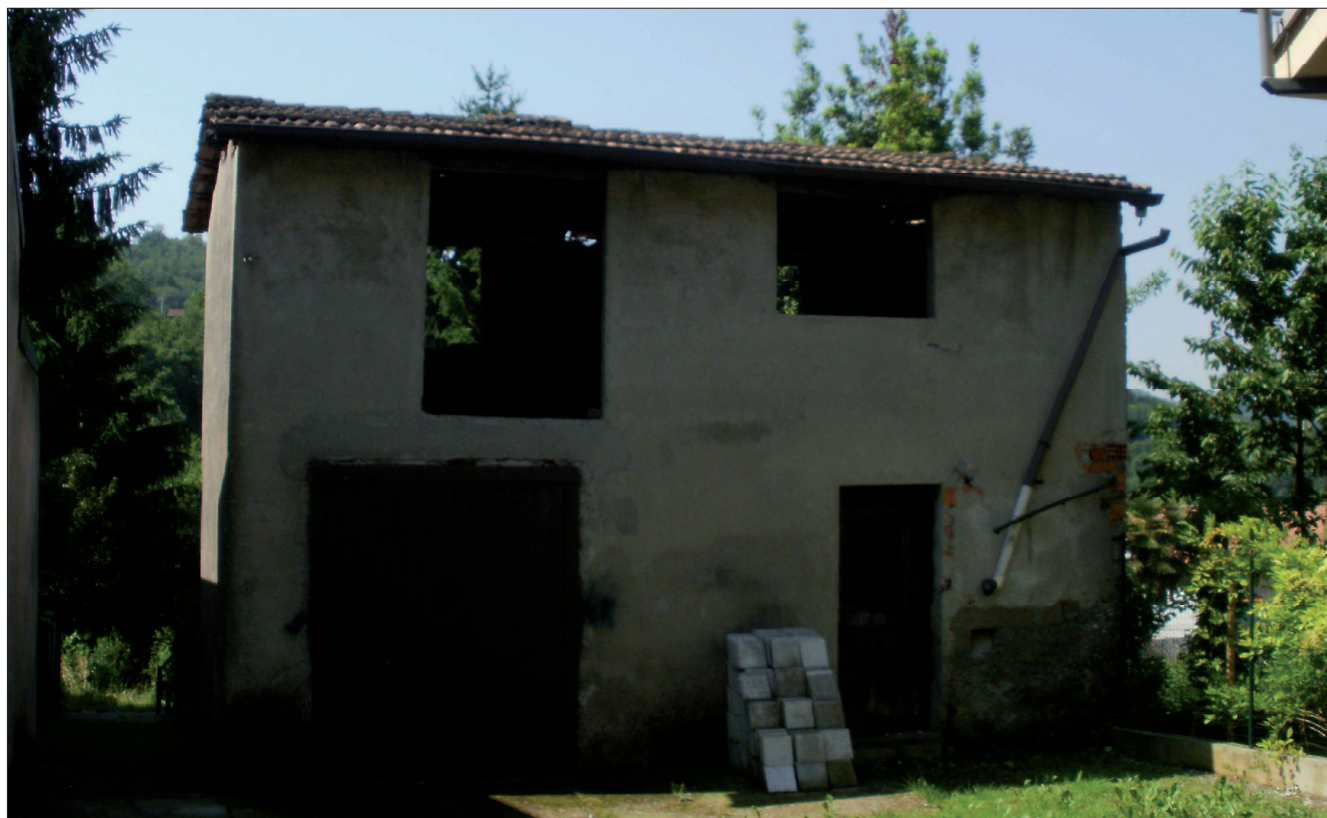
Fotografia 1

UBICAZIONE:	via 4 Novembre n. 15
PROPRIETA':	proprietà privata
TIPOLOGIA DELL'EDIFICIO:	blocco isolato
NUMERO PIANI FUORI TERRA:	2
DESTINAZIONE D'USO PIANO TERRA:	deposito
DESTINAZIONE D'USO PIANI SUPERIORI:	deposito
UNITA' ABITATIVE PRESENTI:	-
GRADO DI CONSERVAZIONE:	pessimo
TIPOLOGIA DI INTERVENTO:	tipologia 3 - trasformativa

ELEMENTI EDILIZI	STATO ATTUALE	C	PRESCRIZIONI	INDICAZIONI	ART.
zoccolatura	-	●	cfr. norme superfici murali		3.1
cornici aperture	-				
serramenti	legno marrone scuro	●	uniformare alla tavolozza		3.3
	metallo marrone scuro	⊖	cfr. norme serramenti	cfr. Com. Paesaggio	3.3
oscuranti	-				
avvolgibili	-				
paraste/modanature	-				
griglie	-				
superfici murarie	intonaco grezzo	●	uniformare alla tavolozza		3.1
balconi/logge	-				
barriere/balaustre	-				
cornicioni/marcapiani	-				
gronda	legno naturale	○			3.7
copertura e lattonerie	tegole in laterizio	⊖		cfr. norme lattonerie	3.5
pavimentazioni esterne	-				
recinzioni	metallo grigio chiaro	●	uniformare alla tavolozza		3.10

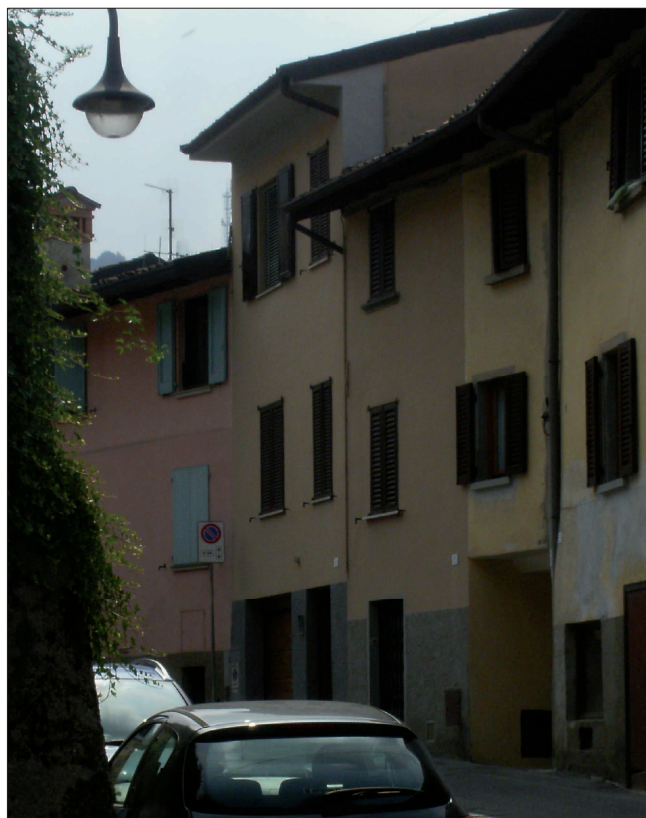
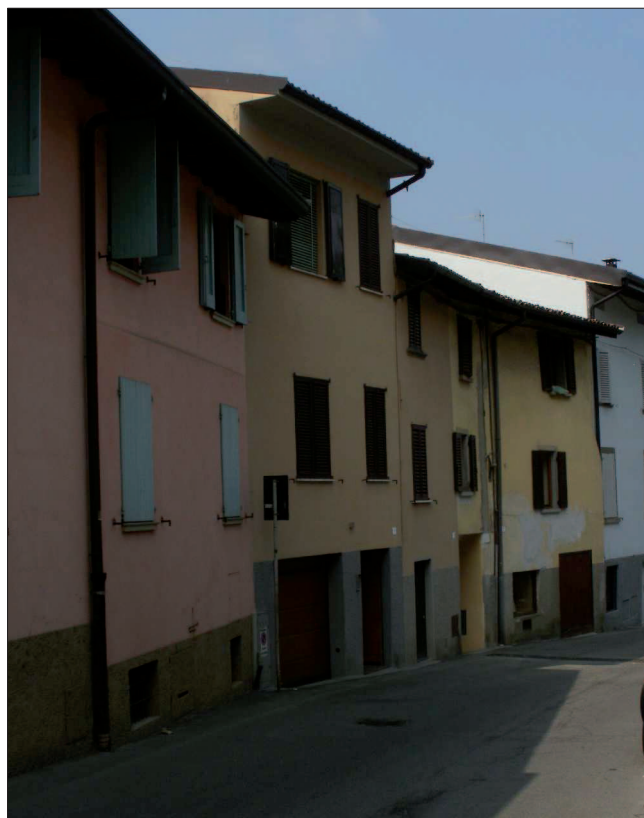
Fotografia 1

UBICAZIONE:	via 4 Novembre n. 11
PROPRIETA':	proprietà privata
TIPOLOGIA DELL'EDIFICIO:	cortina edilizia
NUMERO PIANI FUORI TERRA:	3
DESTINAZIONE D'USO PIANO TERRA:	residenziale
DESTINAZIONE D'USO PIANI SUPERIORI:	residenziale
UNITA' ABITATIVE PRESENTI:	1
GRADO DI CONSERVAZIONE:	ottimo
TIPOLOGIA DI INTERVENTO:	tipologia 2 - manutentiva

ELEMENTI EDILIZI	STATO ATTUALE	C	PRESCRIZIONI	INDICAZIONI	ART.
zoccolatura	intonaco strollato grigio medio	●	uniformare alla tavolozza		3.1
cornici aperture	-				
serramenti	legno naturale	○			3.3
oscuranti	legno marrone scuro	●	uniformare alla tavolozza		3.4
avvolgibili	-				
paraste/modanature	-				
griglie	-				3.8
superfici murarie	intonaco E8.15.65	○		cfr. tavola RN.5	3.1
balconi/logge	-				
barriere/balaustre	-				
cornicioni/marcapiani	-				
gronda	legno marrone scuro	●	uniformare alla tavolozza		3.7
copertura e lattonerie	tegole in laterizio	⊖		cfr. norme lattonerie	3.5
pavimentazioni esterne	battuto di cemento	⊖		cfr. norme pav. esterne	3.6
recinzioni	metallo marrone chiaro	●	uniformare alla tavolozza		3.10

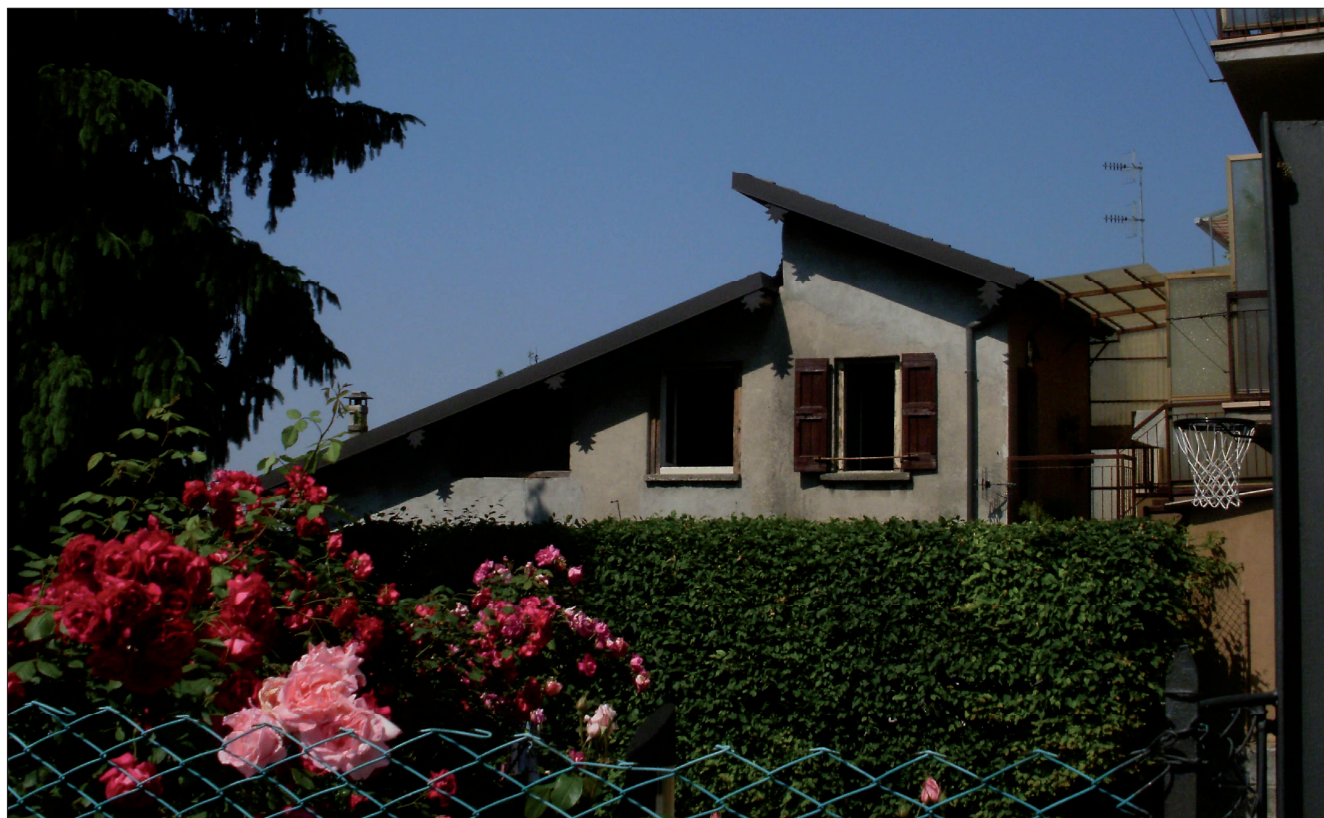
Fotografia 1

UBICAZIONE:	via 4 Novembre n. 11
PROPRIETA':	proprietà privata
TIPOLOGIA DELL'EDIFICIO:	aggregato a cortina edilizia
NUMERO PIANI FUORI TERRA:	2
DESTINAZIONE D'USO PIANO TERRA:	residenziale
DESTINAZIONE D'USO PIANI SUPERIORI:	residenziale
UNITA' ABITATIVE PRESENTI:	1
GRADO DI CONSERVAZIONE:	buono
TIPOLOGIA DI INTERVENTO:	tipologia 3 - trasformativa

ELEMENTI EDILIZI	STATO ATTUALE	C	PRESCRIZIONI	INDICAZIONI	ART.
zoccolatura	-	●	cfr. norme superfici murali		3.1
cornici aperture	-				
serramenti	legno bianco	●	uniformare alla tavolozza		3.3
oscuranti	legno marrone scuro	●	uniformare alla tavolozza		3.4
avvolgibili	-				
paraste/modanature	-				
griglie	-				
superficie murarie	intonaco marrone medio	●	uniformare alla tavolozza		3.1
	intonaco grezzo	●	uniformare alla tavolozza		3.1
balconi/logge	intonaco marrone medio	⊖	cfr. norme aggetti		3.7
barriere/balaustre	metallo marrone medio	●	uniformare alla tavolozza		3.8
cornicioni/marcapiani	-				
gronda	legno naturale	○			3.7
copertura e lattonerie	tegole in laterizio	⊖		cfr. norme lattonerie	3.5
pavimentazioni esterne	battuto di cemento	⊖		cfr. norme pav. esterne	3.6
recinzioni	metallo marrone chiaro	●	uniformare alla tavolozza		3.10

sostituzione del manto di copertura della tettoia lato nord, attualmente in lastre ondulate

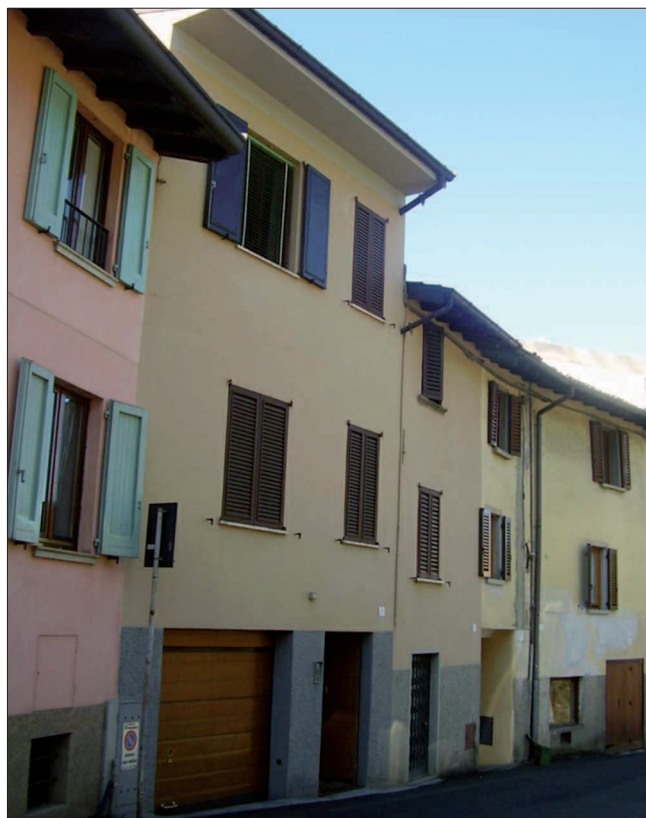
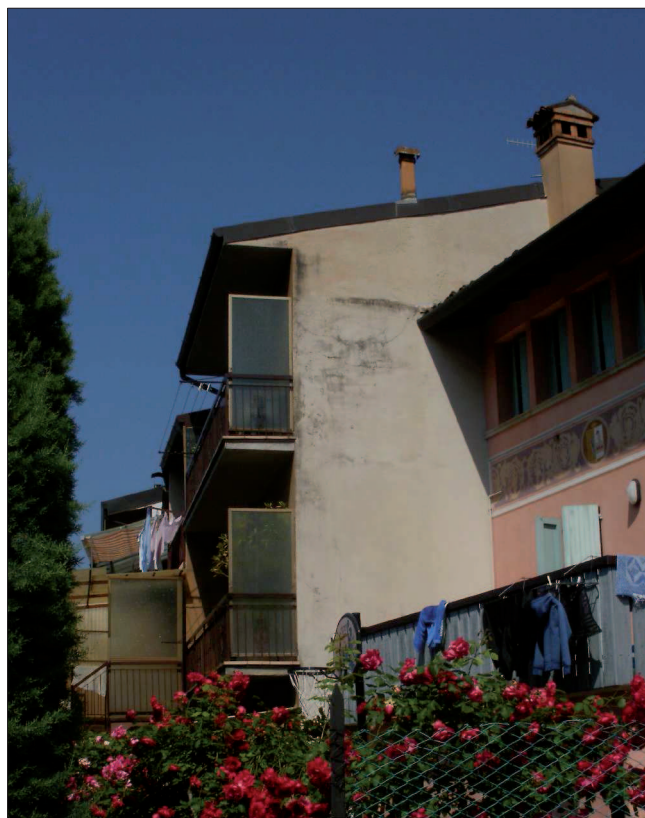
Fotografia 1

UBICAZIONE:	via 4 Novembre n. 9
PROPRIETA':	proprietà privata
TIPOLOGIA DELL'EDIFICIO:	cortina edilizia
NUMERO PIANI FUORI TERRA:	3
DESTINAZIONE D'USO PIANO TERRA:	residenziale - box
DESTINAZIONE D'USO PIANI SUPERIORI:	residenziale
UNITA' ABITATIVE PRESENTI:	1
GRADO DI CONSERVAZIONE:	ottimo
TIPOLOGIA DI INTERVENTO:	tipologia 2 - manutentiva

ELEMENTI EDILIZI	STATO ATTUALE	C	PRESCRIZIONI	INDICAZIONI	ART.
zoccolatura	intonaco strollato grigio chiaro	●	uniformare alla tavolozza		3.1
cornici aperture	-				
serramenti	legno naturale	○			3.3
oscuranti	legno marrone scuro	●	uniformare alla tavolozza		3.4
avvolgibili	PVC verde chiaro	●	sostituire con ante		3.4
paraste/modanature	-				
griglie	-				
superfici murarie	intonaco E8.15.65	○		cfr. tavola RN.5	3.1
balconi/logge	intonaco grezzo	⊖	cfr.norme aggetti		3.7
barriere/balaustre	metallo marrone scuro	●	uniformare alla tavolozza		3.8
cornicioni/marcapiani	-				
gronda	cemento armato	●	sostituire/rivestire		3.7
copertura e lattonerie	tegole in laterizio	⊖		cfr. norme lattonerie	3.5
pavimentazioni esterne	battuto di cemento	⊖		cfr. norme pav. esterne	3.6
recinzioni	metallo marrone scuro	●	uniformare alla tavolozza		3.10
	rete metallica plastificata	●	cfr.norme recinzioni		3.10

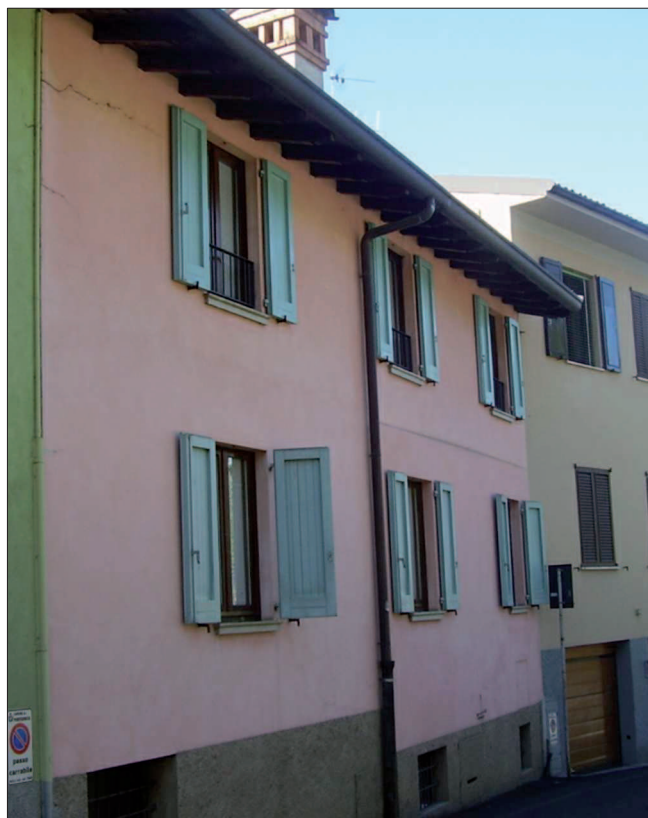
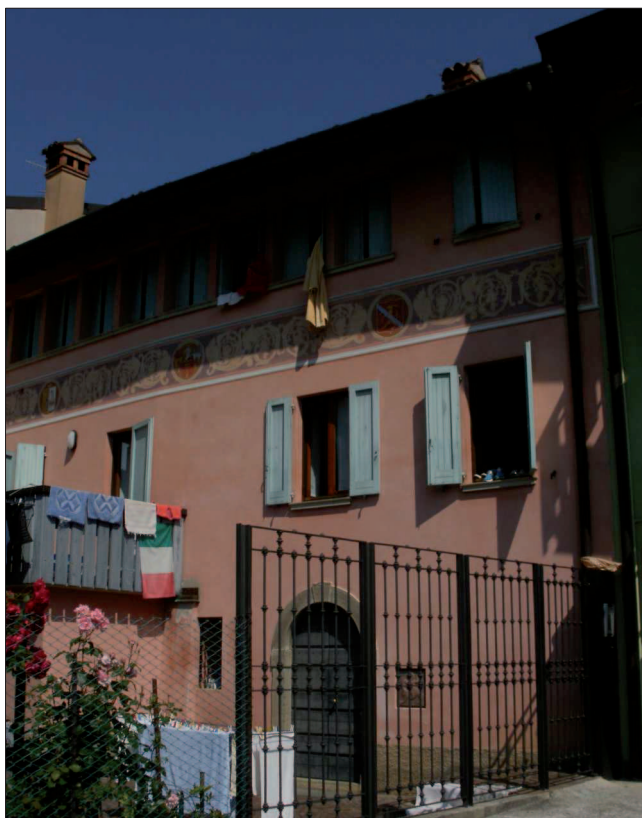
Fotografia 1

UBICAZIONE:	via 4 Novembre n. 7
PROPRIETA':	proprietà privata
TIPOLOGIA DELL'EDIFICIO:	cortina edilizia
NUMERO PIANI FUORI TERRA:	3
DESTINAZIONE D'USO PIANO TERRA:	residenziale
DESTINAZIONE D'USO PIANI SUPERIORI:	residenziale
UNITA' ABITATIVE PRESENTI:	2
GRADO DI CONSERVAZIONE:	ottimo
TIPOLOGIA DI INTERVENTO:	tipologia 2 - manutentiva

ELEMENTI EDILIZI	STATO ATTUALE	C	PRESCRIZIONI	INDICAZIONI	ART.
zoccolatura	intonaco strollato marrone chiaro	●	uniformare alla tavolozza		3.1
cornici aperture	-				
serramenti	legno naturale	○			3.3
oscuranti	legno grigio chiaro	●	uniformare alla tavolozza		3.4
avvolgibili	-				
paraste/modanature	-				
griglie	metallo grigio scuro	●	uniformare alla tavolozza		3.8
superfici murarie	intonaco DN.15.75	●	uniformare alla tavolozza	cfr. tavola RN.5	3.1
balconi/logge	intonaco bianco	⊖	cfr.norme aggetti		3.7
barriere/balaustre	legno grigio chiaro	●	uniformare alla tavolozza		3.8
cornicioni/marcapiani	-				
gronda	legno marrone scuro	●	uniformare alla tavolozza		3.7
copertura e lattonerie	tegole in laterizio	⊖		cfr. norme lattonerie	3.5
pavimentazioni esterne	pietra naturale	⊖		cfr. norme pav. esterne	3.6
recinzioni	metallo nero	●	uniformare alla tavolozza		3.10

conservare le decorazioni murarie sul fronte sud
