# COMUNE DI PONTERANICA

# PGT

## PIANO DELLE REGOLE

NUCLEI DI ANTICA FORMAZIONE

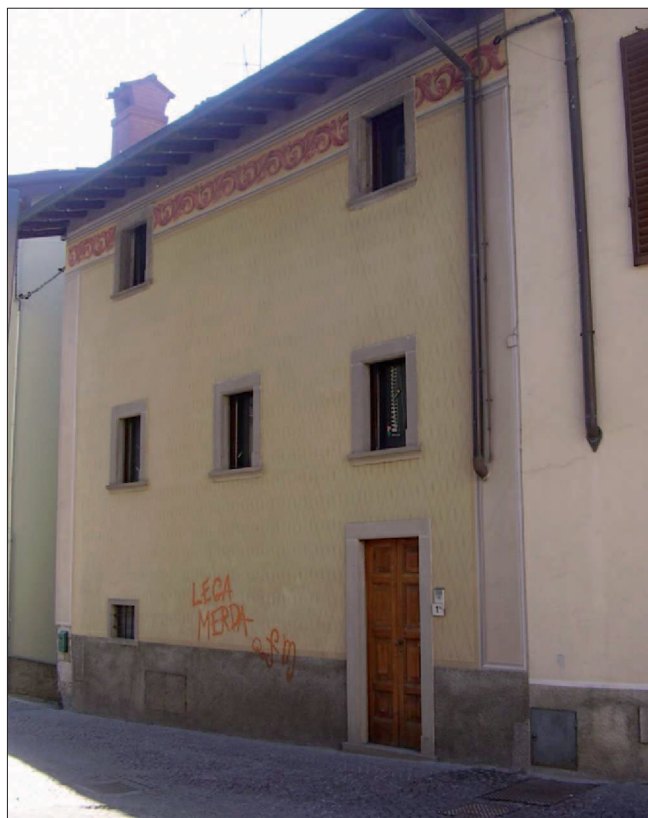
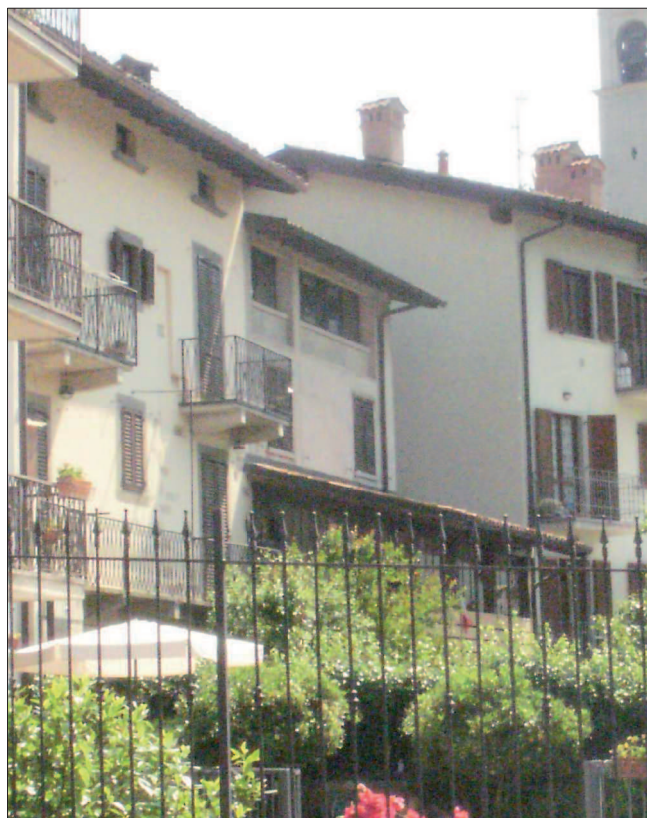
Fotografia 1

UBICAZIONE:	via Leone XIII n. 1bis
PROPRIETA':	proprietà privata
TIPOLOGIA DELL'EDIFICIO:	cortina edilizia
NUMERO PIANI FUORI TERRA:	2
DESTINAZIONE D'USO PIANO TERRA:	residenziale
DESTINAZIONE D'USO PIANI SUPERIORI:	residenziale
UNITA' ABITATIVE PRESENTI:	1
GRADO DI CONSERVAZIONE:	ottimo
TIPOLOGIA DI INTERVENTO:	tipologia 2 - manutentiva

ELEMENTI EDILIZI	STATO ATTUALE	C	PRESCRIZIONI	INDICAZIONI	ART.
zoccolatura	intonaco strollato grigio chiaro	●	uniformare alla tavolozza		3.1
cornici aperture	pietra naturale	⊖	conservare	cfr. norme materiali lapidei	3.2
serramenti	legno naturale	○			3.3
oscuranti	-				
avvolgibili	-				
paraste/modanature	intonaco grigio chiaro	●	uniformare alla tavolozza		3.1
griglie	metallo nero	●	uniformare alla tavolozza		3.8
superficie murarie	intonaco F2.15.65	○		cfr. tavola RN.5	3.1
	intonaco E8.25.65	○		cfr. tavola RN.5	3.1
balconi/logge	cemento armato	⊖	cfr. norme aggetti		3.7
	pietra naturale	⊖	conservare	cfr. norme materiali lapidei	3.2
barriere/balaustre	legno naturale	○			3.8
cornicioni/marcapiani	intonaco colori vari	●	uniformare alla tavolozza		3.1
gronda	legno naturale	○			3.7
copertura e lattonerie	tegole in laterizio	⊖		cfr. norme lattonerie	3.5
pavimentazioni esterne	-				
recinzioni	metallo grezzo	●	uniformare alla tavolozza		3.10

pietra naturale	⊖	conservare	cfr. norme materiali lapidei	3.10

conservare le decorazioni murarie sul fronte nord

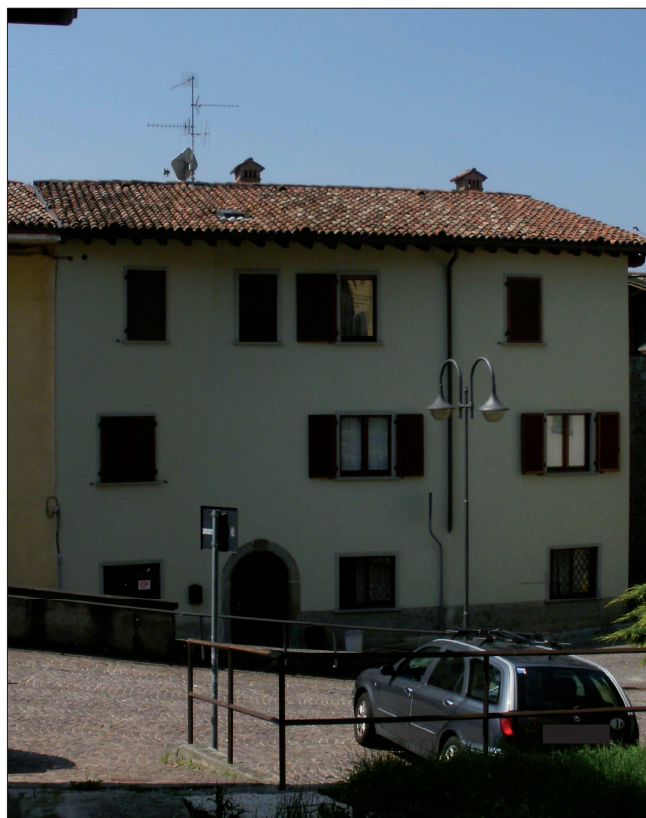
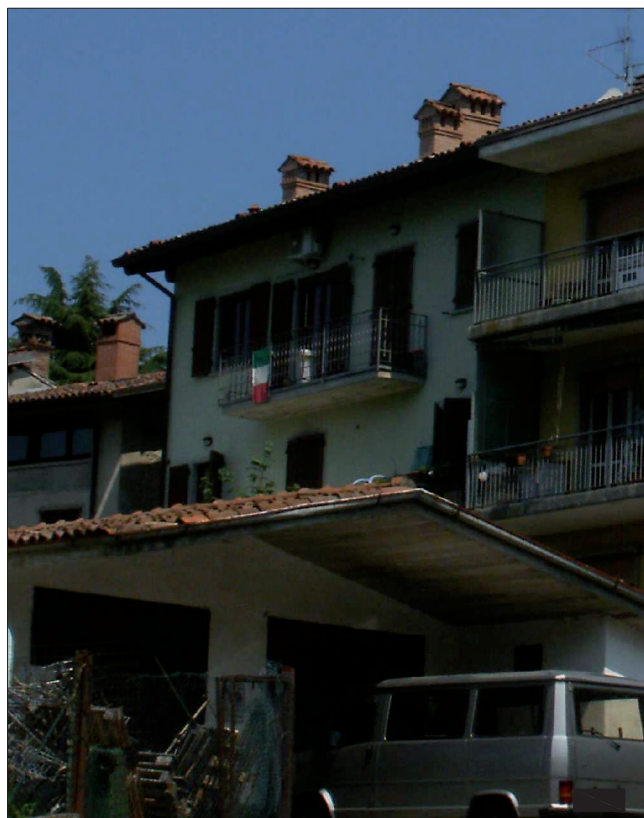
Fotografia 1

UBICAZIONE:	via Leone XIII n. 2
PROPRIETA':	proprietà privata
TIPOLOGIA DELL'EDIFICIO:	cortina edilizia
NUMERO PIANI FUORI TERRA:	3
DESTINAZIONE D'USO PIANO TERRA:	residenziale
DESTINAZIONE D'USO PIANI SUPERIORI:	residenziale
UNITA' ABITATIVE PRESENTI:	6
GRADO DI CONSERVAZIONE:	ottimo
TIPOLOGIA DI INTERVENTO:	tipologia 2 - manutentiva

ELEMENTI EDILIZI	STATO ATTUALE	C	PRESCRIZIONI	INDICAZIONI	ART.
zoccolatura	intonaco strollato grigio chiaro	●	uniformare alla tavolozza		3.1
cornici aperture	-				
serramenti	legno naturale	○			3.3
oscuranti	legno naturale	○			3.4
avvolgibili	-				
paraste/modanature	-				
griglie	metallo nero	●	uniformare alla tavolozza		3.8
superfici murarie	intonaco G8.10.70	○		cfr. tavola RN.5	3.1
balconi/logge	cemento armato	⊖	cfr. norme aggetti		3.7
barriere/balaustre	metallo grigio chiaro	●	uniformare alla tavolozza		3.8
cornicioni/marcapiani	-				
gronda	legno naturale	○			3.7
copertura e lattonerie	tegole in laterizio	⊖		cfr. norme lattonerie	3.5
pavimentazioni esterne	battuto di cemento	⊖		cfr. norme pav. esterne	3.6
recinzioni	metallo grigio medio	●	uniformare alla tavolozza		3.10

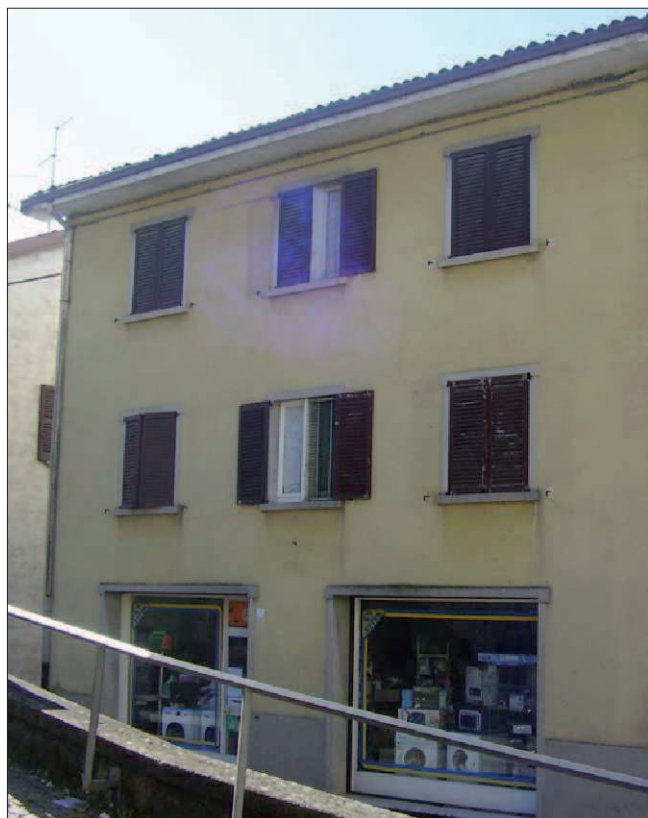
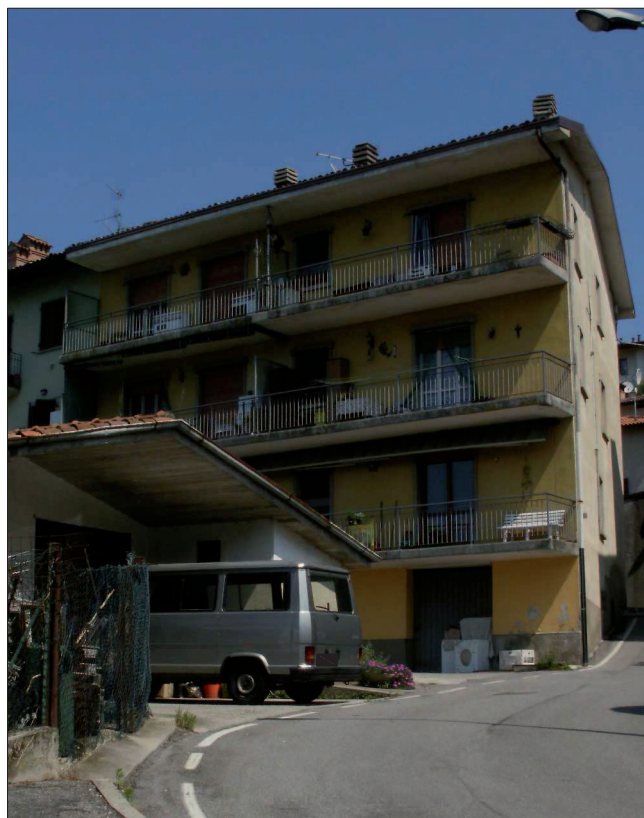
Fotografia 1

UBICAZIONE:	via Leone XIII n. 4
PROPRIETA':	proprietà privata
TIPOLOGIA DELL'EDIFICIO:	cortina edilizia
NUMERO PIANI FUORI TERRA:	3
DESTINAZIONE D'USO PIANO TERRA:	commerciale
DESTINAZIONE D'USO PIANI SUPERIORI:	residenziale
UNITA' ABITATIVE PRESENTI:	6
GRADO DI CONSERVAZIONE:	buono
TIPOLOGIA DI INTERVENTO:	tipologia 4 - riqualificativa

ELEMENTI EDILIZI	STATO ATTUALE	C	PRESCRIZIONI	INDICAZIONI	ART.
zoccolatura	intonaco stollato grigio chiaro	●	uniformare alla tavolozza		3.1
cornici aperture	pietra naturale	⊖	conservare	cfr. norme materiali lapidei	3.2
serramenti	legno bianco	●	uniformare alla tavolozza		3.3
oscuranti	legno marrone scuro	●	uniformare alla tavolozza		3.4
avvolgibili	PVC marrone chiaro	●	sostituire con ante		3.4
paraste/modanature	-				
griglie	-				
superfici murarie	intonaco F2.20.70	○		cfr. tavola RN.5	3.1
balconi/logge	intonaco bianco	⊖	cfr. norme aggetti		3.7
barriere/balaustre	metallo grigio chiaro	●	uniformare alla tavolozza		3.8
cornicioni/marcapiani	-				
gronda	intonaco bianco	●	sostituire/rivestire		3.7
copertura e lattonerie	tegole in laterizio	⊖		cfr. norme lattonerie	3.5
pavimentazioni esterne	battuto di cemento	⊖		cfr. norme pav. esterne	3.6
recinzioni	-

edificio ricadente nel progetto riqualificativo N.2 (vedasi RN.1-allegato )

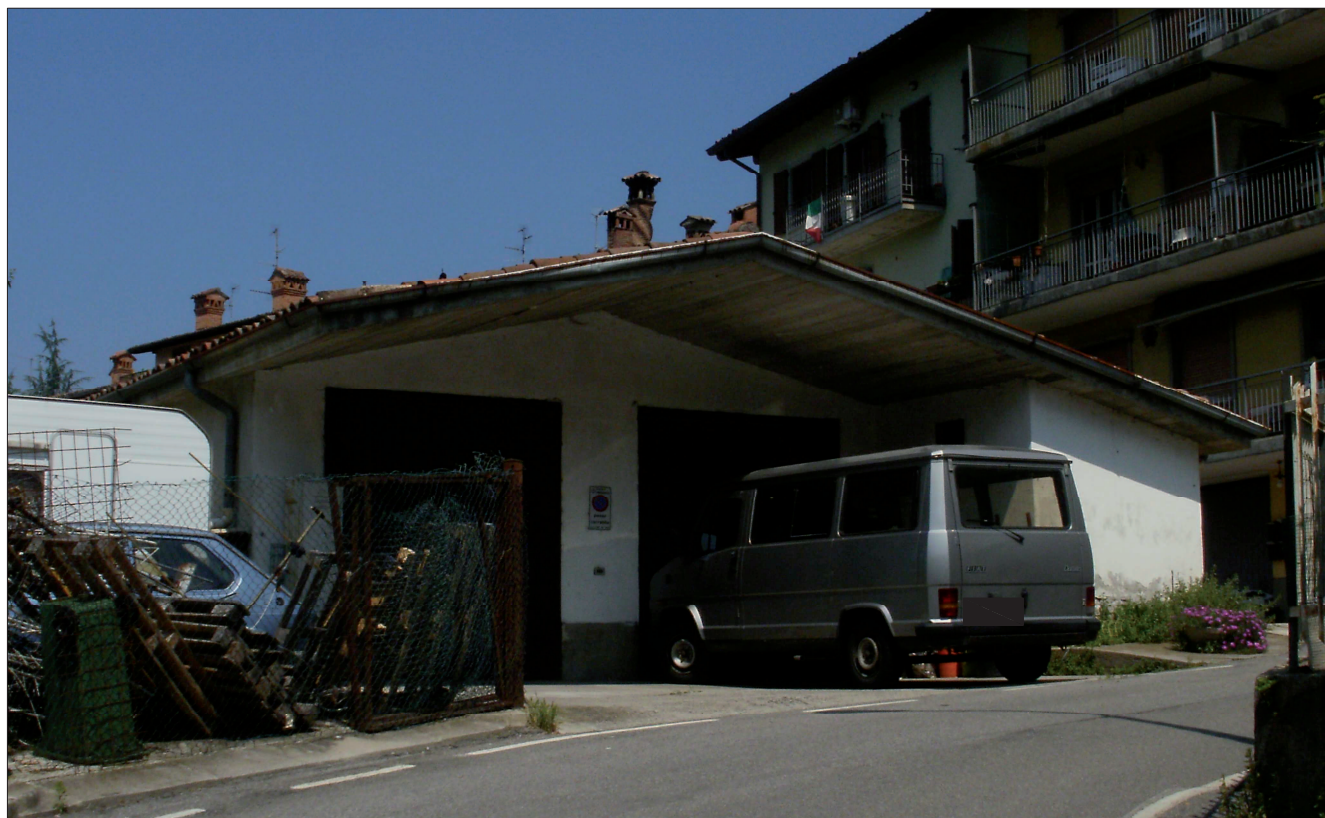
Fotografia 1

UBICAZIONE:	via Leone XIII n. 6
PROPRIETA':	proprietà privata
TIPOLOGIA DELL'EDIFICIO:	blocco isolato
NUMERO PIANI FUORI TERRA:	1
DESTINAZIONE D'USO PIANO TERRA:	box - deposito
DESTINAZIONE D'USO PIANI SUPERIORI:	-
UNITA' ABITATIVE PRESENTI:	-
GRADO DI CONSERVAZIONE:	buono
TIPOLOGIA DI INTERVENTO:	tipologia 4 - riqualificativa

ELEMENTI EDILIZI	STATO ATTUALE	C	PRESCRIZIONI	INDICAZIONI	ART.
zoccolatura	-	●	cfr. norme superfici murali		3.1
cornici aperture	-				
serramenti	metallo marrone scuro	☉	cfr. norme serramenti	cfr. Com. Paesaggio	3.3
oscuranti	-				
avvolgibili	-				
paraste/modanature	-				
griglie	-				
superfici murarie	intonaco bianco	●	uniformare alla tavolozza		3.1
balconi/logge	-				
barriere/balaustre	-				
cornicioni/marcapiani	-				
gronda	cemento armato	●	sostituire/rivestire		3.7
copertura e lattonerie	tegole in laterizio	⊖		cfr. norme lattonerie	3.5
pavimentazioni esterne	battuto di cemento	⊖		cfr. norme pav. esterne	3.6
recinzioni	-

edificio ricadente nel progetto riqualificativo N.2 (vedasi RN.1-allegato )

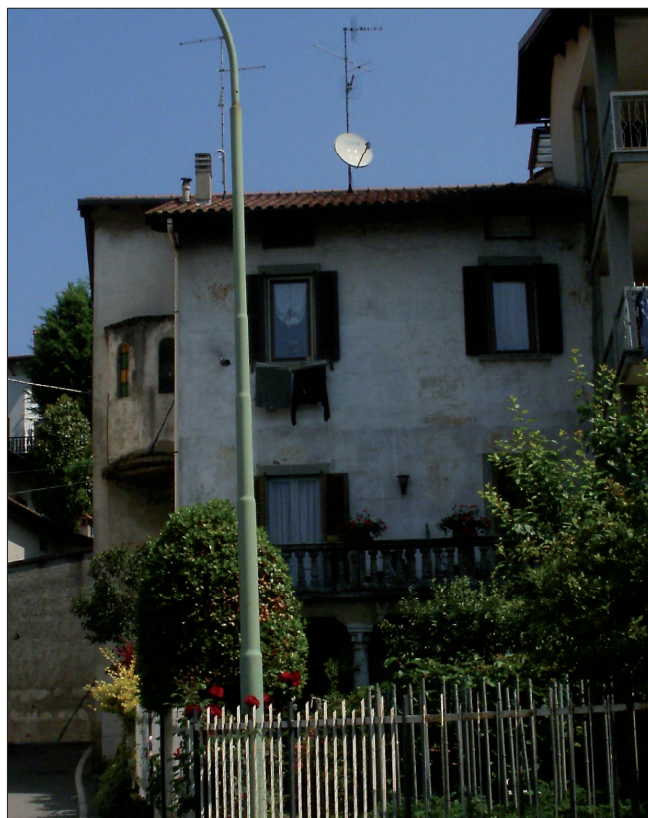
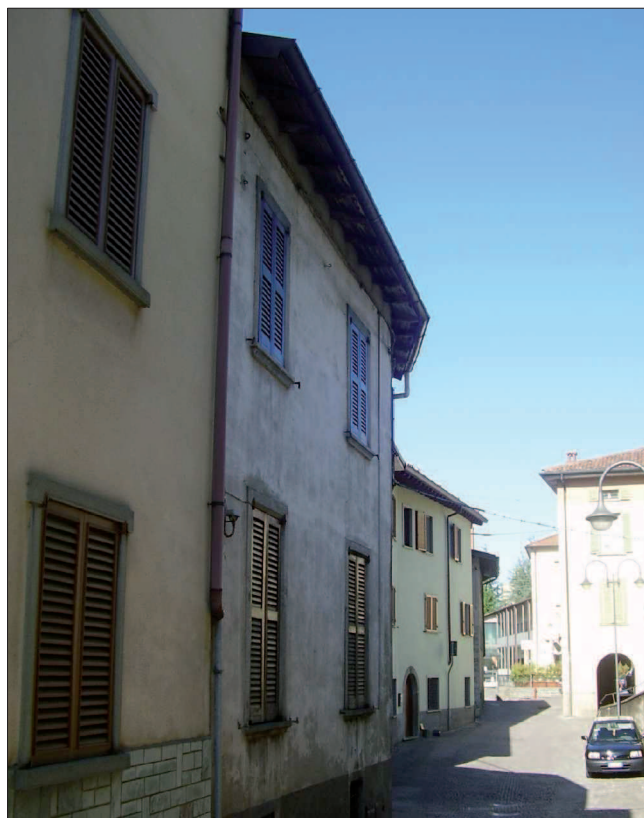
Fotografia 1

UBICAZIONE:	via Leone XIII n. 14
PROPRIETA':	proprietà privata
TIPOLOGIA DELL'EDIFICIO:	cortina edilizia
NUMERO PIANI FUORI TERRA:	2
DESTINAZIONE D'USO PIANO TERRA:	residenziale
DESTINAZIONE D'USO PIANI SUPERIORI:	residenziale
UNITA' ABITATIVE PRESENTI:	3
GRADO DI CONSERVAZIONE:	mediocre
TIPOLOGIA DI INTERVENTO:	tipologia 2 - manutentiva

ELEMENTI EDILIZI	STATO ATTUALE	C	PRESCRIZIONI	INDICAZIONI	ART.
zoccolatura	intonaco strollato grigio medio	●	uniformare alla tavolozza		3.1
cornici aperture	pietra naturale	⊖	conservare	cfr. norme materiali lapidei	3.2
serramenti	legno naturale	○			3.3
	legno bianco	●	uniformare alla tavolozza		3.3
oscuranti	legno grigio medio	●	uniformare alla tavolozza		3.4
avvolgibili	-				
paraste/modanature	-				
griglie	metallo grigio scuro	●	uniformare alla tavolozza		3.8
superfici murarie	intonaco G0.05.80	●	uniformare alla tavolozza	cfr. tavola RN.5	3.1
balconi/logge	cemento armato	⊖	cfr. norme aggetti		3.7
barriere/balaustre	pietra naturale	⊖	conservare	cfr. norme materiali lapidei	3.2
cornicioni/marcapiani	-				
gronda	legno naturale	○			3.7
copertura e lattonerie	tegole in laterizio	⊖		cfr. norme lattonerie	3.5
pavimentazioni esterne	-				
recinzioni	metallo bianco	●	uniformare alla tavolozza		3.10

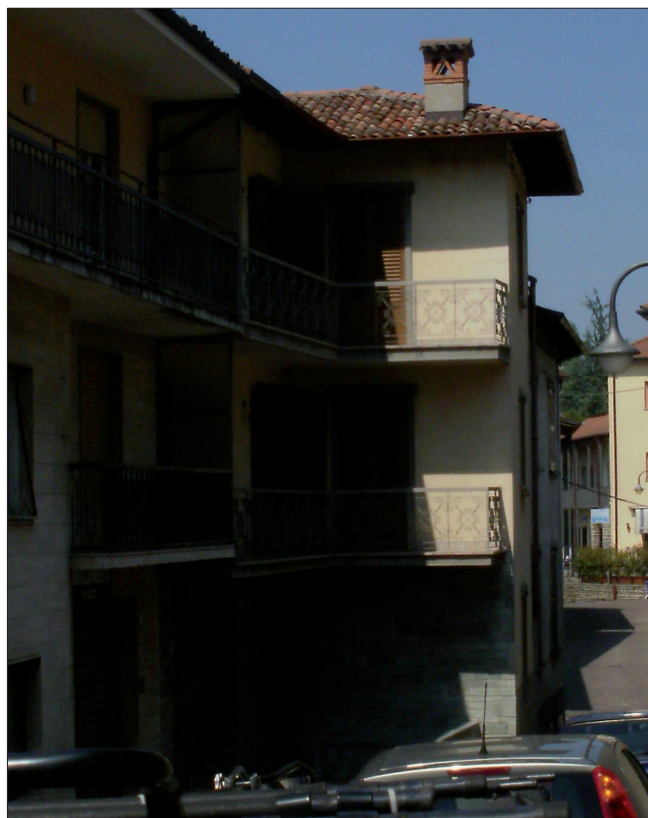
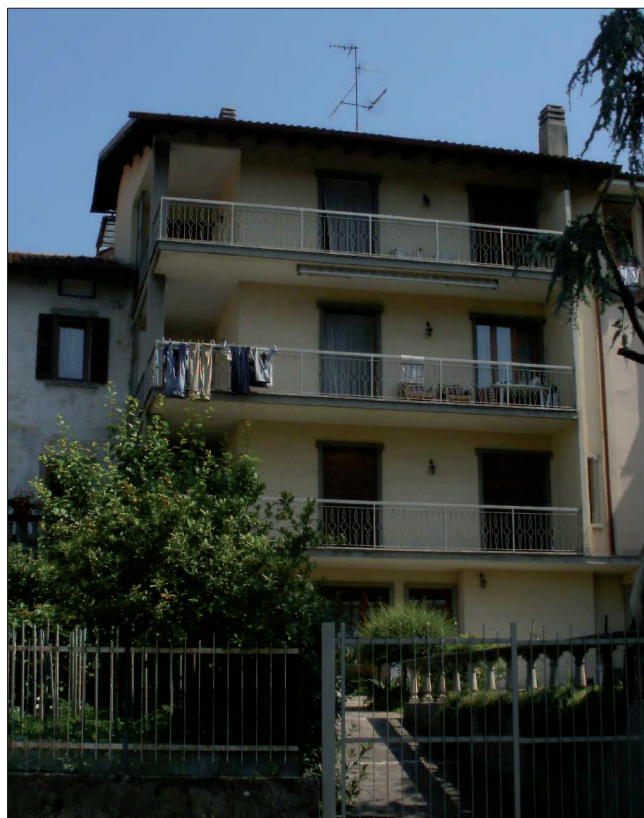
Fotografia 1

UBICAZIONE:	via Leone XIII n. 16 - 16a
PROPRIETA':	proprietà privata
TIPOLOGIA DELL'EDIFICIO:	cortina edilizia
NUMERO PIANI FUORI TERRA:	3
DESTINAZIONE D'USO PIANO TERRA:	residenziale - box
DESTINAZIONE D'USO PIANI SUPERIORI:	residenziale
UNITA' ABITATIVE PRESENTI:	4
GRADO DI CONSERVAZIONE:	ottimo
TIPOLOGIA DI INTERVENTO:	tipologia 4 - riqualificativa

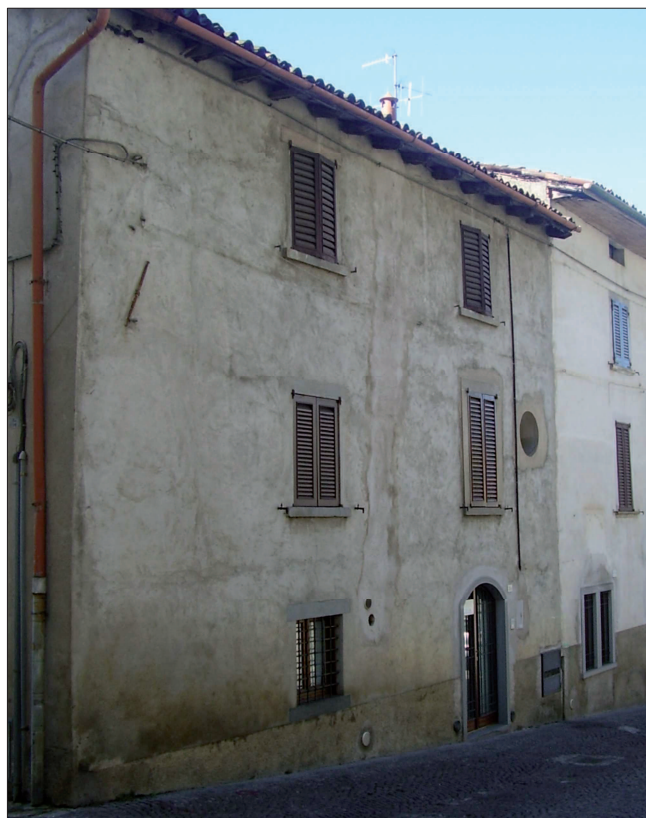
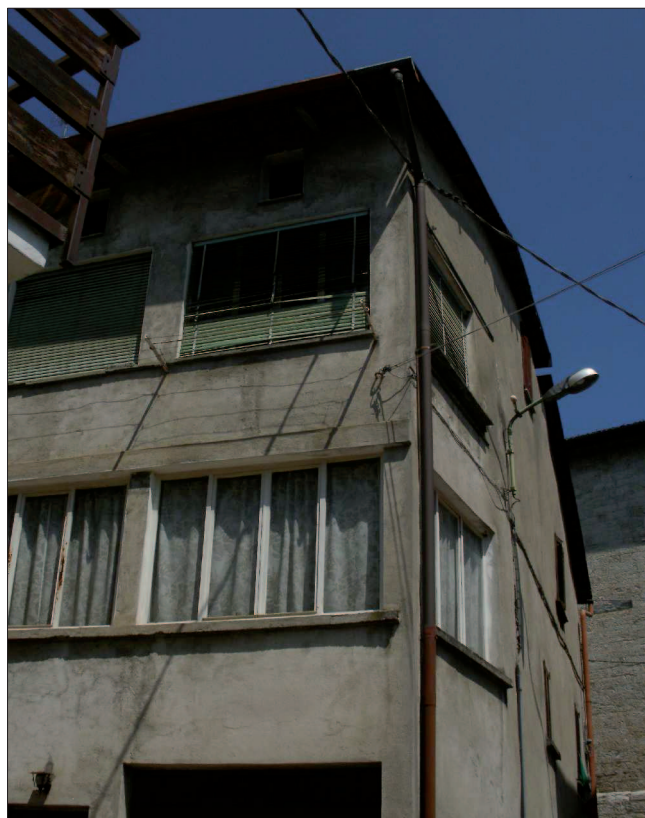
## Edificio PA68

UBICAZIONE:	via Leone XIII n. 30a - 30b - 32
PROPRIETA':	proprietà privata
TIPOLOGIA DELL'EDIFICIO:	cortina edilizia
NUMERO PIANI FUORI TERRA:	3
DESTINAZIONE D'USO PIANO TERRA:	residenziale - bed & breakfast
DESTINAZIONE D'USO PIANI SUPERIORI:	residenziale
UNITA' ABITATIVE PRESENTI:	4
GRADO DI CONSERVAZIONE:	mediocre
TIPOLOGIA DI INTERVENTO:	tipologia 2 - manutentiva   tipologia X - bonifica amianto

ELEMENTI EDILIZI	STATO ATTUALE	C	PRESCRIZIONI	INDICAZIONI	ART.
zoccolatura	intonaco strollato grigio chiaro	●	uniformare alla tavolozza		3.1
cornici aperture	pietra naturale	⊖	conservare	cfr. norme materiali lapidei	3.2
serramenti	legno naturale	○			3.3
	metallo bianco	⦿	cfr. norme serramenti	cfr. Com. Paesaggio	3.3
	PVC bianco	⦿	cfr. norme serramenti	cfr. Com. Paesaggio	3.3
oscuranti	legno naturale	○			3.4
avvolgibili	PVC verde chiaro	●	sostituire con ante		3.4
paraste/modanature	-				
griglie	metallo nero	●	uniformare alla tavolozza		3.8
superfici murarie	intonaco grezzo	●	uniformare alla tavolozza	cfr. tavola RN.5	3.1
balconi/logge	-				
barriere/balaustre	-				
cornicioni/marcapiani	-				
gronda	legno naturale	○			3.7
copertura e lattonerie	tegole in laterizio	⊖		cfr. norme lattonerie	3.5
	lastre di cemento-amianto	●	bonifica	cfr. norme lattonerie	3.5
pavimentazioni esterne	battuto di cemento	⊖		cfr. norme pav. esterne	3.6

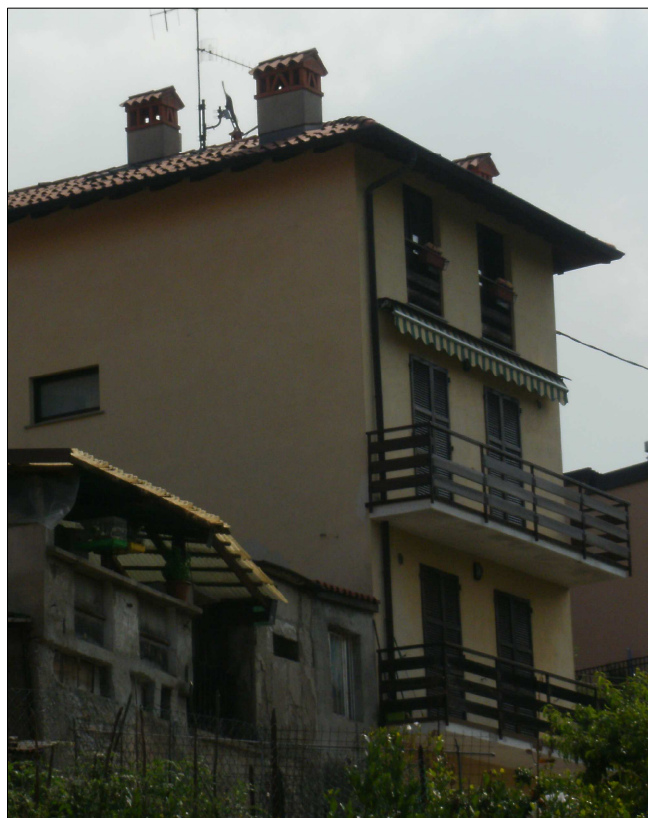
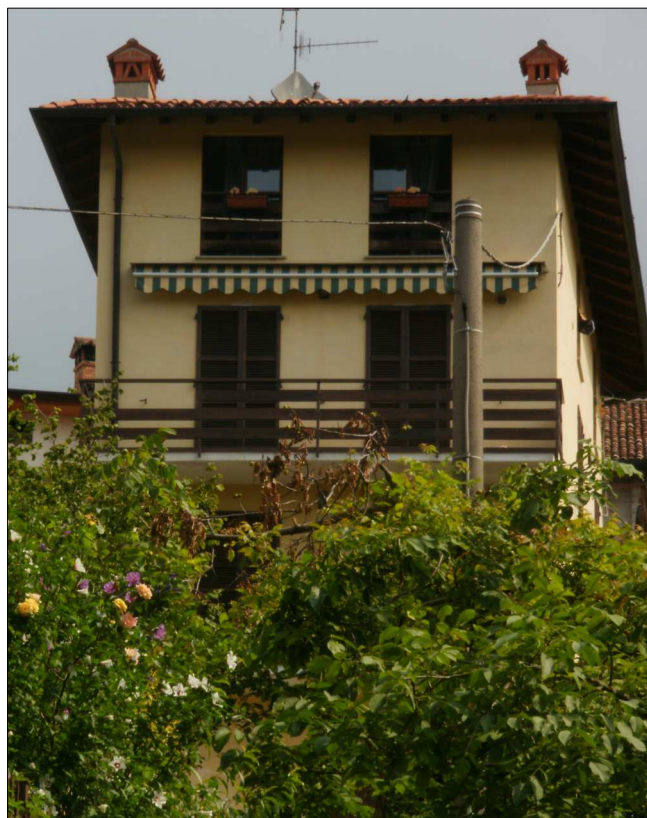
## Edificio PA69

UBICAZIONE:	via Leone XIII n. 36
PROPRIETA':	proprietà privata
TIPOLOGIA DELL'EDIFICIO:	blocco isolato
NUMERO PIANI FUORI TERRA:	3
DESTINAZIONE D'USO PIANO TERRA:	residenziale - box
DESTINAZIONE D'USO PIANI SUPERIORI:	residenziale
UNITA' ABITATIVE PRESENTI:	3
GRADO DI CONSERVAZIONE:	ottimo
TIPOLOGIA DI INTERVENTO:	tipologia 2 - manutentiva

ELEMENTI EDILIZI	STATO ATTUALE	C	PRESCRIZIONI	INDICAZIONI	ART.
zoccolatura	intonaco grigio scuro	●	uniformare alla tavolozza		3.1
cornici aperture	-				
serramenti	legno naturale	○			3.3
oscuranti	legno marrone scuro	●	uniformare alla tavolozza		3.4
avvolgibili	-				
paraste/modanature	-				
griglie	-				
superfici murarie	intonaco oca scuro	●	uniformare alla tavolozza		3.1
balconi/logge	intonaco bianco	⊖	cfr. norme aggetti		3.7
barriere/balaustre	legno marrone scuro	●	uniformare alla tavolozza		3.8
	metallo marrone scuro	●	uniformare alla tavolozza		3.8
cornicioni/marcapiani	-				
gronda	legno naturale	○			3.7
copertura e lattonerie	tegole in laterizio	⊖		cfr. norme lattonerie	3.5
pavimentazioni esterne	battuto di cemento	⊖		cfr. norme pav. esterne	3.6
recinzioni	-

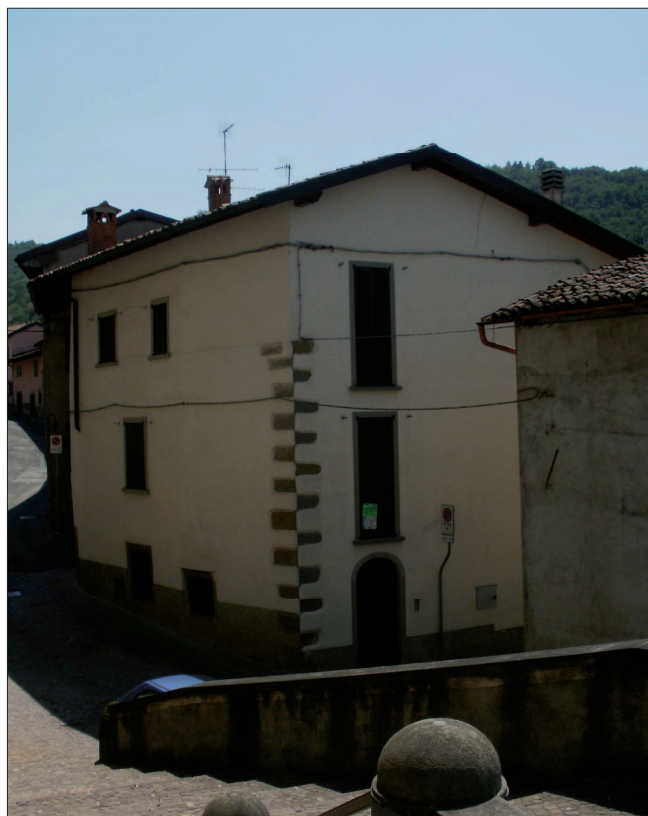
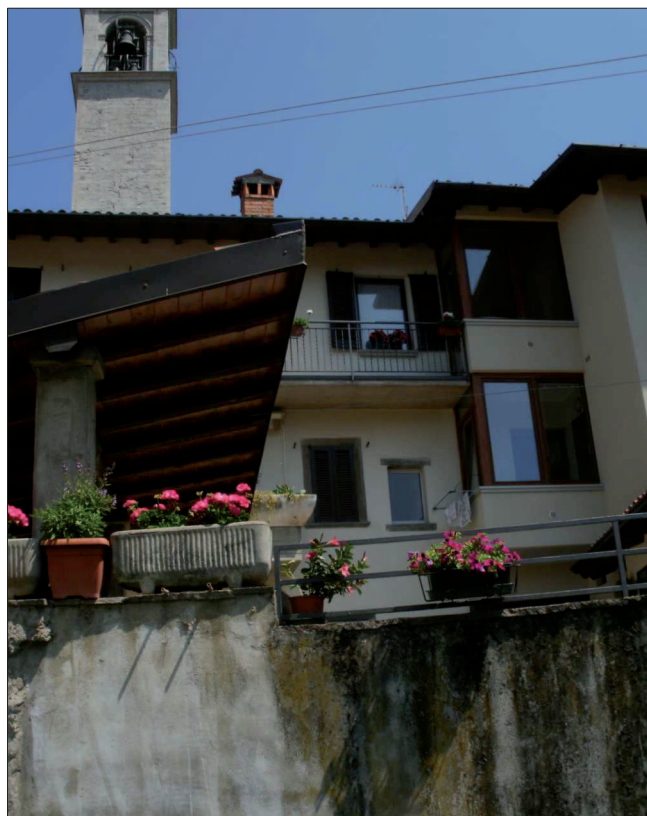
## Edificio PA70

UBICAZIONE:	via Leone XIII n. 38 - 38a
PROPRIETA':	proprietà privata
TIPOLOGIA DELL'EDIFICIO:	cortina edilizia
NUMERO PIANI FUORI TERRA:	3
DESTINAZIONE D'USO PIANO TERRA:	residenziale
DESTINAZIONE D'USO PIANI SUPERIORI:	residenziale
UNITA' ABITATIVE PRESENTI:	4
GRADO DI CONSERVAZIONE:	ottimo
TIPOLOGIA DI INTERVENTO:	tipologia 2 - manutentiva

ELEMENTI EDILIZI	STATO ATTUALE	C	PRESCRIZIONI	INDICAZIONI	ART.
zoccolatura	intonaco stollato grigio chiaro	●	uniformare alla tavolozza		3.1
cornici aperture	pietra naturale	⊖	conservare	cfr. norme materiali lapidei	3.2
serramenti	legno naturale	○			3.3
	legno bianco	●	uniformare alla tavolozza		3.3
oscuranti	legno naturale	○			3.4
	legno marrone chiaro	●	uniformare alla tavolozza		3.4
avvolgibili	-				
paraste/modanature	-				
griglie	metallo grigio scuro	●	uniformare alla tavolozza		3.8
superfici murarie	intonaco G4.07.80	○		cfr. tavola RN.6	3.1
	pietra naturale	⊖	conservare	cfr. norme materiali lapidei	3.2
balconi/logge	cemento armato	⊖	cfr. norme aggetti		3.7
barriere/balaustre	cemento armato	●	cfr. norme barriere		3.8
	metallo marrone scuro	●	uniformare alla tavolozza		3.8
cornicioni/marcapiani	-				
gronda	legno naturale	○			3.7
copertura e lattonerie	tegole in laterizio	⊖		cfr. norme lattonerie	3.5
pavimentazioni esterne	battuto di cemento	⊖		cfr. norme pav. esterne	3.6

recinzioni	metallo grigio scuro	●	uniformare alla tavolozza		3.10

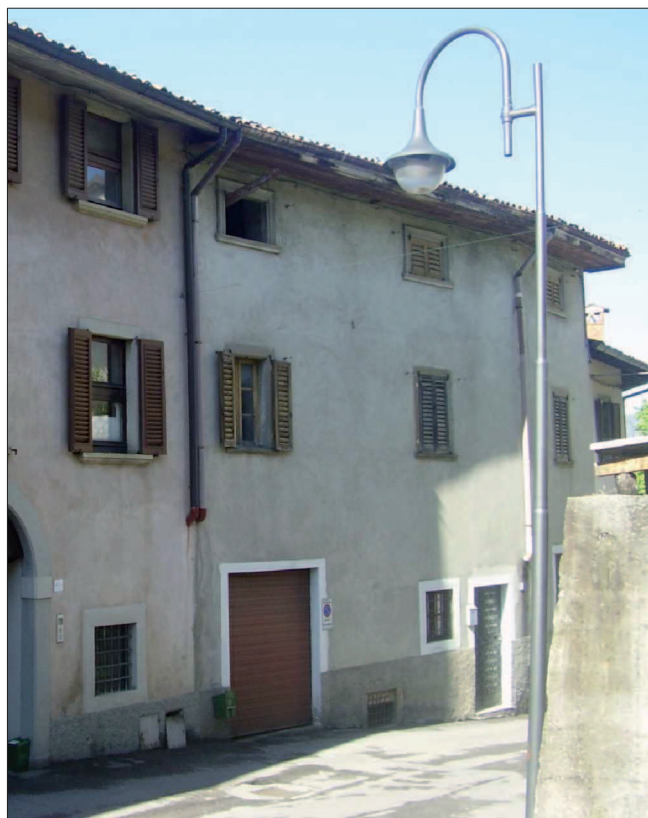
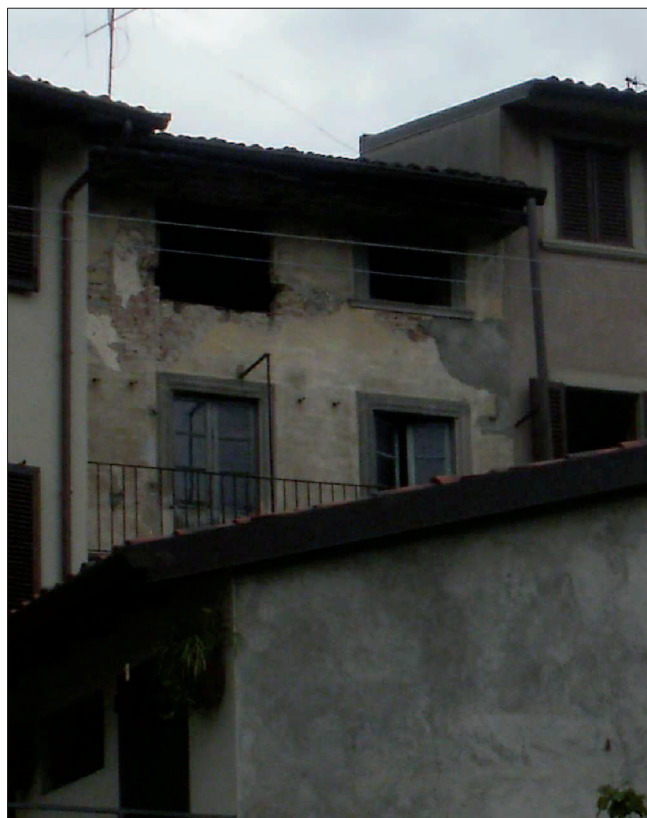
## Edificio PA71a

UBICAZIONE:	via Leone XIII n. 40
PROPRIETA':	proprietà privata
TIPOLOGIA DELL'EDIFICIO:	cortina edilizia
NUMERO PIANI FUORI TERRA:	3
DESTINAZIONE D'USO PIANO TERRA:	residenziale - box
DESTINAZIONE D'USO PIANI SUPERIORI:	residenziale
UNITA' ABITATIVE PRESENTI:	1
GRADO DI CONSERVAZIONE:	pessimo
TIPOLOGIA DI INTERVENTO:	tipologia 2 - manutentiva

ELEMENTI EDILIZI	STATO ATTUALE	C	PRESCRIZIONI	INDICAZIONI	ART.
zoccolatura	intonaco strollato grigio chiaro	●	uniformare alla tavolozza		3.1
cornici aperture	pietra naturale	⊖	conservare	cfr. norme materiali lapidei	3.2
serramenti	legno marrone chiaro	●	uniformare alla tavolozza		3.3
oscuranti	legno marrone chiaro	●	uniformare alla tavolozza		3.4
avvolgibili	-				
paraste/modanature	-				
griglie	metallo grigio scuro	●	uniformare alla tavolozza		3.8
	metallo marrone medio	●	uniformare alla tavolozza		3.8
superfici murarie	intonaco grezzo	●	uniformare alla tavolozza	cfr. tavola RN.6	3.1
balconi/logge	intonaco grezzo	⊖	cfr. norme aggetti		3.7
barriere/balaustre	metallo grezzo	●	uniformare alla tavolozza		3.8
cornicioni/marcapiani	-				
gronda	legno naturale	○			3.7
copertura e lattonerie	tegole in laterizio	⊖		cfr. norme lattonerie	3.5
pavimentazioni esterne	battuto di cemento	⊖		cfr. norme pav. esterne	3.6

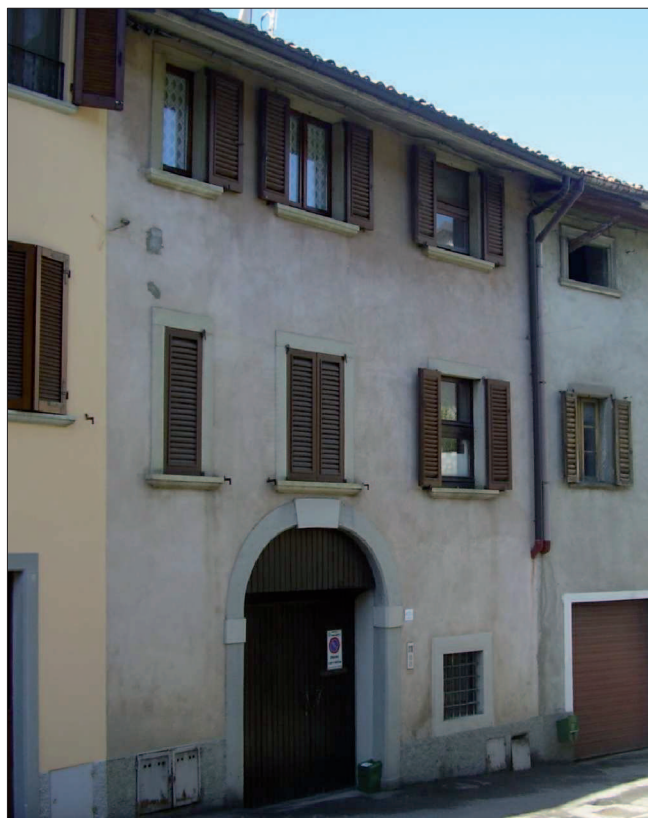
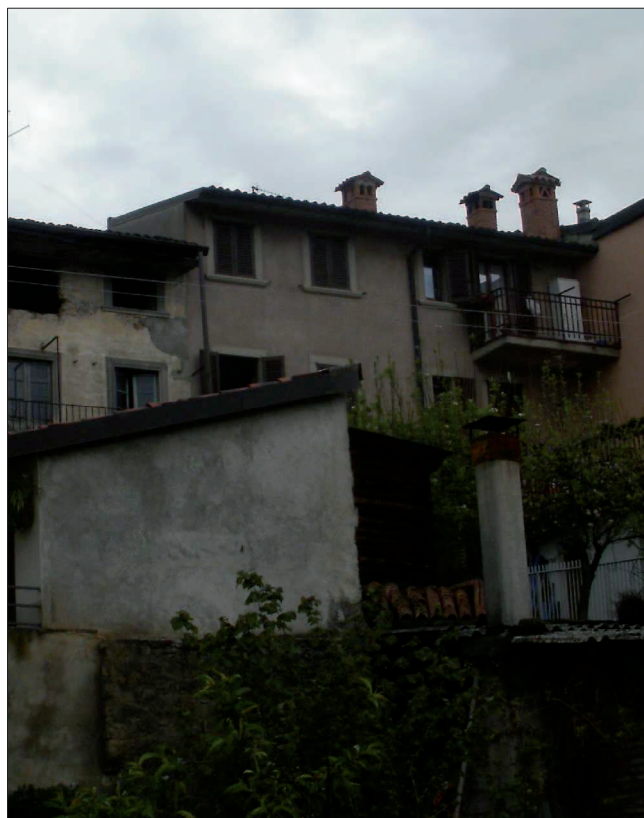
## Edificio PA71b

UBICAZIONE:	via Leone XIII n. 42a
PROPRIETA':	proprietà privata
TIPOLOGIA DELL'EDIFICIO:	cortina edilizia
NUMERO PIANI FUORI TERRA:	3
DESTINAZIONE D'USO PIANO TERRA:	residenziale - box
DESTINAZIONE D'USO PIANI SUPERIORI:	residenziale
UNITA' ABITATIVE PRESENTI:	3
GRADO DI CONSERVAZIONE:	buono
TIPOLOGIA DI INTERVENTO:	tipologia 2 - manutentiva

ELEMENTI EDILIZI	STATO ATTUALE	C	PRESCRIZIONI	INDICAZIONI	ART.
zoccolatura	intonaco strollato grigio chiaro	●	uniformare alla tavolozza		3.1
cornici aperture	pietra naturale	⊖	conservare	cfr. norme materiali lapidei	3.2
serramenti	legno naturale	○			3.3
oscuranti	legno naturale	○			3.4
avvolgibili	-				
paraste/modanature	-				
griglie	metallo grigio scuro	●	uniformare alla tavolozza		3.8
superfici murarie	intonaco grezzo	●	uniformare alla tavolozza	cfr. tavola RN.6	3.1
balconi/logge	intonaco grezzo	⊖	cfr. norme aggetti		3.7
barriere/balaustre	legno naturale	○			3.8
cornicioni/marcapiani	-				
gronda	cemento armato	●	sostituire/rivestire		3.7
copertura e lattonerie	tegole in laterizio	⊖		cfr. norme lattonerie	3.5
pavimentazioni esterne	battuto di cemento	⊖		cfr. norme pav. esterne	3.6
recinzioni	-

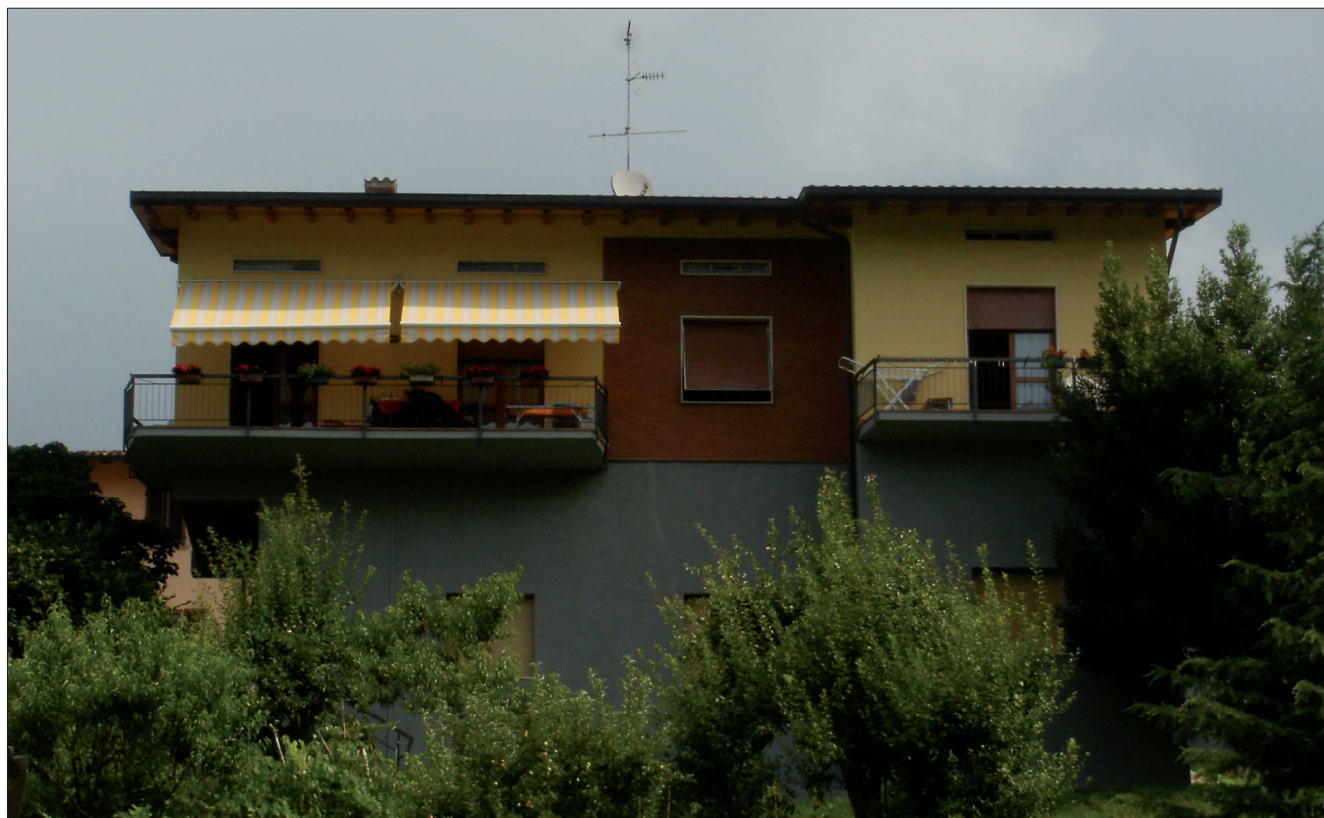
## Edificio PA75

ELEMENTI EDILIZI	STATO ATTUALE	C	PRESCRIZIONI	INDICAZIONI	ART.
zoccolatura	intonaco grigio scuro	●	uniformare alla tavolozza		3.1
cornici aperture	pietra naturale	⊖	conservare	cfr. norme materiali lapidei	3.2
serramenti	legno naturale	○			3.3
oscuranti	-				
avvolgibili	PVC marrone medio	●	sostituire con ante		3.4
paraste/modanature	-				
griglie	-				
superficie murarie	intonaco giallo medio	●	uniformare alla tavolozza		3.1
	mattoni a vista	⊖	conservare		3.2
balconi/logge	intonaco grigio scuro	⊖	cfr. norme aggetti		3.7
barriere/balaustre	metallo nero	●	uniformare alla tavolozza		3.8
cornicioni/marcapiani	-				
gronda	legno naturale	○			3.7
copertura e lattonerie	tegole in laterizio	⊖		cfr. norme lattonerie	3.5
pavimentazioni esterne	-				
recinzioni	-

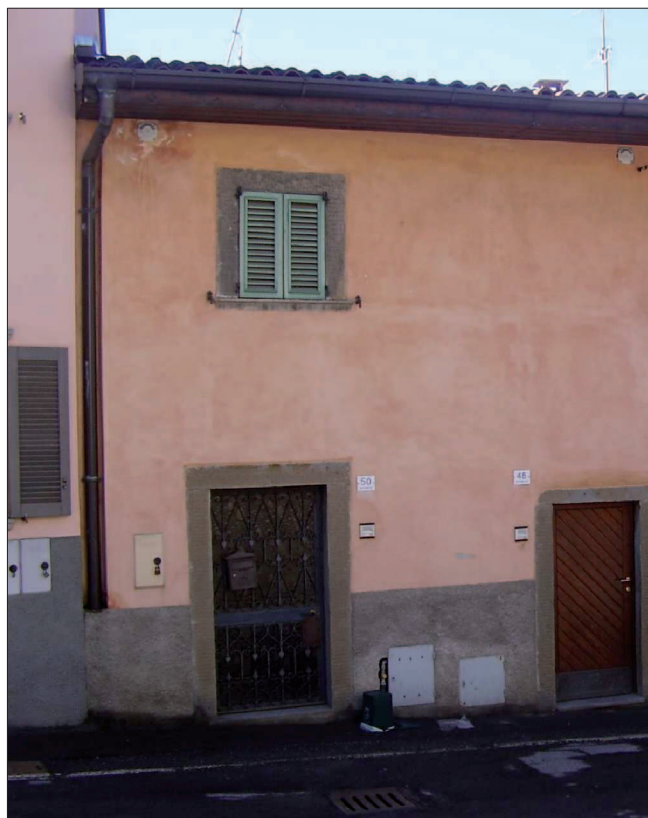
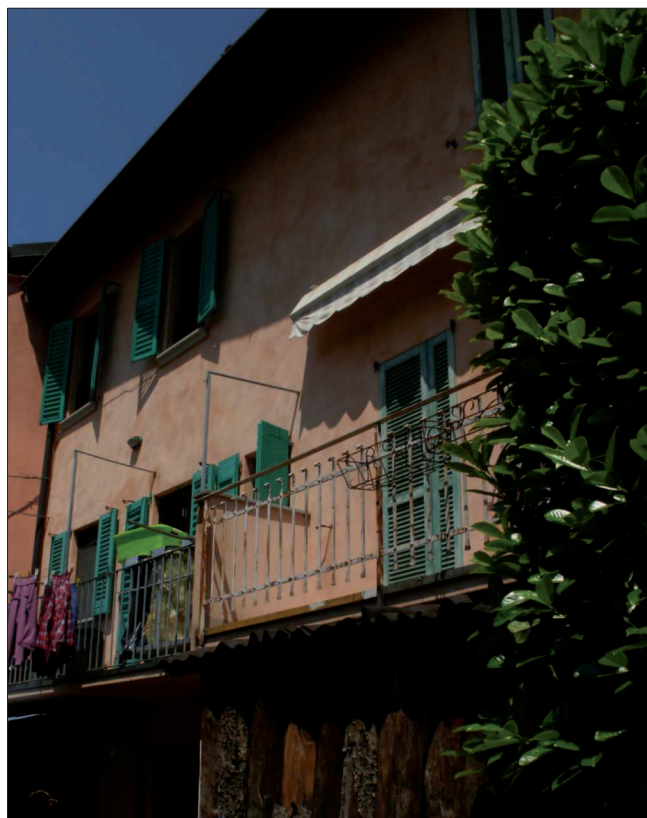
UBICAZIONE:	via Leone XIII n. 50
PROPRIETA':	proprietà privata
TIPOLOGIA DELL'EDIFICIO:	cortina edilizia
NUMERO PIANI FUORI TERRA:	2
DESTINAZIONE D'USO PIANO TERRA:	residenziale
DESTINAZIONE D'USO PIANI SUPERIORI:	residenziale
UNITA' ABITATIVE PRESENTI:	1
GRADO DI CONSERVAZIONE:	ottimo
TIPOLOGIA DI INTERVENTO:	tipologia 2 - manutentiva

ELEMENTI EDILIZI	STATO ATTUALE	C	PRESCRIZIONI	INDICAZIONI	ART.
zoccolatura	intonaco strollato grigio medio	●	uniformare alla tavolozza		3.1
cornici aperture	pietra naturale	⊖	conservare	cfr. norme materiali lapidei	3.2
serramenti	legno naturale	○			3.3
	metallo nero	●	cfr. norme serramenti	cfr. Com. Paesaggio	3.3
oscuranti	legno grigio chiaro	●	uniformare alla tavolozza		3.4
avvolgibili	-				
paraste/modanature	-				
griglie	metallo nero	●	uniformare alla tavolozza		3.8
superfici murarie	intonaco E1.14.79	○		cfr. tavola RN.6	3.1
balconi/logge	intonaco rosa medio	⊖	cfr. norme aggetti		3.7
barriere/balaustre	metallo grigio chiaro	●	uniformare alla tavolozza		3.8
cornicioni/marcapiani	-				
gronda	legno naturale	○			3.7
copertura e lattonerie	tegole in laterizio	⊖		cfr. norme lattonerie	3.5
pavimentazioni esterne	battuto di cemento	⊖		cfr. norme pav. esterne	3.6
recinzioni	metallo marrone chiaro	●	uniformare alla tavolozza		3.10

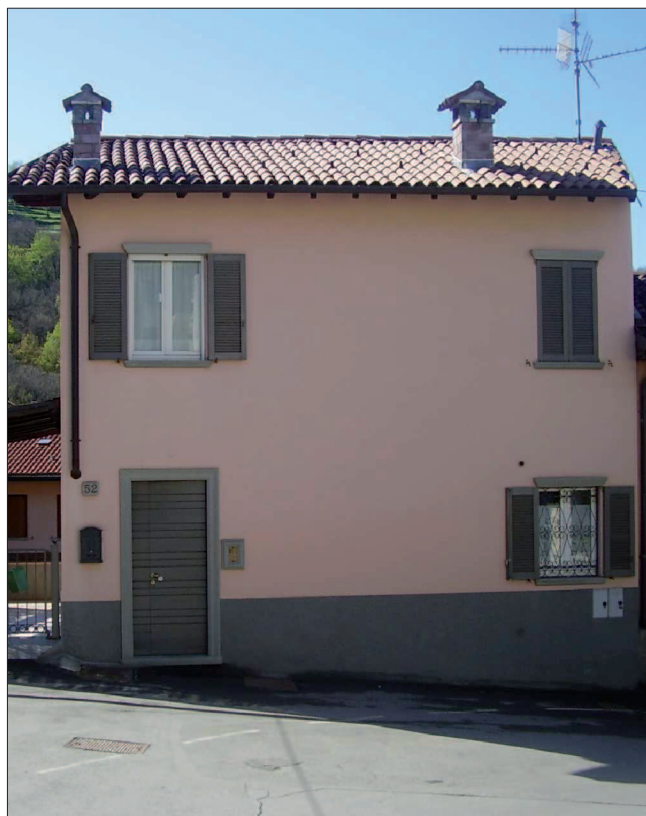
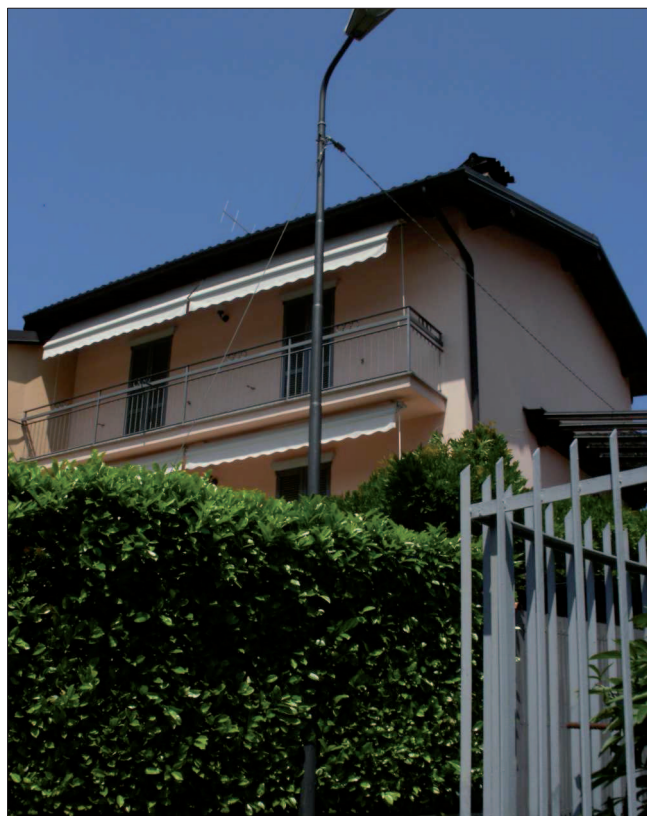
UBICAZIONE:	via Leone XIII n. 52
PROPRIETA':	proprietà privata
TIPOLOGIA DELL'EDIFICIO:	cortina edilizia
NUMERO PIANI FUORI TERRA:	2
DESTINAZIONE D'USO PIANO TERRA:	residenziale
DESTINAZIONE D'USO PIANI SUPERIORI:	residenziale
UNITA' ABITATIVE PRESENTI:	1
GRADO DI CONSERVAZIONE:	ottimo
TIPOLOGIA DI INTERVENTO:	tipologia 2 - manutentiva

ELEMENTI EDILIZI	STATO ATTUALE	C	PRESCRIZIONI	INDICAZIONI	ART.
zoccolatura	intonaco strollato grigio scuro	●	uniformare alla tavolozza		3.1
cornici aperture	pietra naturale	⊖	conservare	cfr. norme materiali lapidei	3.2
serramenti	PVC bianco	⦿	cfr. norme serramenti	cfr. Com. Paesaggio	3.3
oscuranti	legno grigio medio	●	uniformare alla tavolozza		3.4
avvolgibili	-				
paraste/modanature	-				
griglie	metallo nero	●	uniformare alla tavolozza		3.8
superfici murarie	intonaco D6.15.75	○		cfr. tavola RN.6	3.1
balconi/logge	intonaco rosa medio	⊖	cfr. norme aggetti		3.7
barriere/balaustre	metallo grigio scuro	●	uniformare alla tavolozza		3.8
cornicioni/marcapiani	-				
gronda	legno naturale	○			3.7
copertura e lattonerie	tegole in laterizio	⊖		cfr. norme lattonerie	3.5
pavimentazioni esterne	battuto di cemento	⊖		cfr. norme pav. esterne	3.6
recinzioni	metallo grigio medio	●	uniformare alla tavolozza		3.10

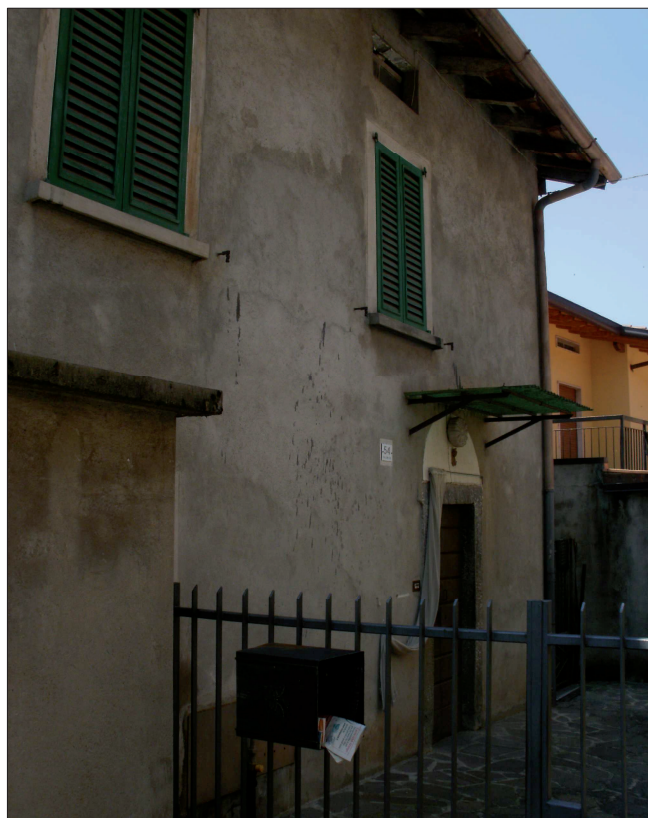
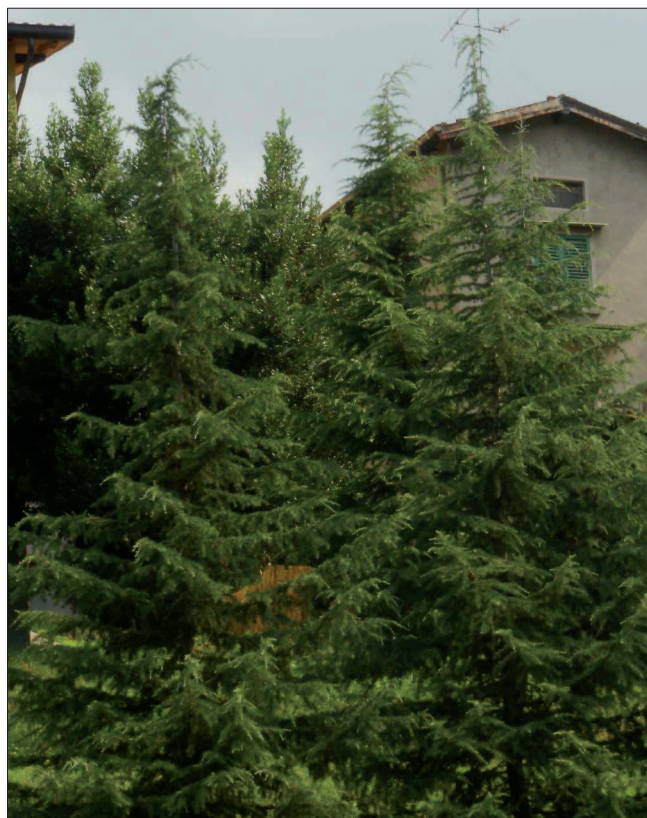
UBICAZIONE:	via Leone XIII n. 54
PROPRIETA':	proprietà privata
TIPOLOGIA DELL'EDIFICIO:	blocco isolato
NUMERO PIANI FUORI TERRA:	3
DESTINAZIONE D'USO PIANO TERRA:	residenziale
DESTINAZIONE D'USO PIANI SUPERIORI:	residenziale
UNITA' ABITATIVE PRESENTI:	1
GRADO DI CONSERVAZIONE:	mediocre
TIPOLOGIA DI INTERVENTO:	tipologia 2 - manutentiva

ELEMENTI EDILIZI	STATO ATTUALE	C	PRESCRIZIONI	INDICAZIONI	ART.
zoccolatura	-	●	cfr. norme superfici murali		3.1
cornici aperture	pietra naturale	⊖	conservare	cfr. norme materiali lapidei	3.2
serramenti	legno bianco	●	uniformare alla tavolozza		3.3
oscuranti	legno verde medio	●	uniformare alla tavolozza		3.4
avvolgibili	-				
paraste/modanature	-				
griglie	-				
superfici murarie	intonaco grezzo	●	uniformare alla tavolozza		3.1
balconi/logge	-				
barriere/balaustre	-				
cornicioni/marcapiani	-				
gronda	legno naturale	○			3.7
copertura e lattonerie	tegole in laterizio	⊖		cfr. norme lattonerie	3.5
pavimentazioni esterne	pietra naturale	⊖		cfr. norme pav. esterne	3.6
recinzioni	metallo grigio medio	●	uniformare alla tavolozza		3.10

sostituzione del manto di copertura della tettoia lato nord, attualmente in lastre di vetroresina verde

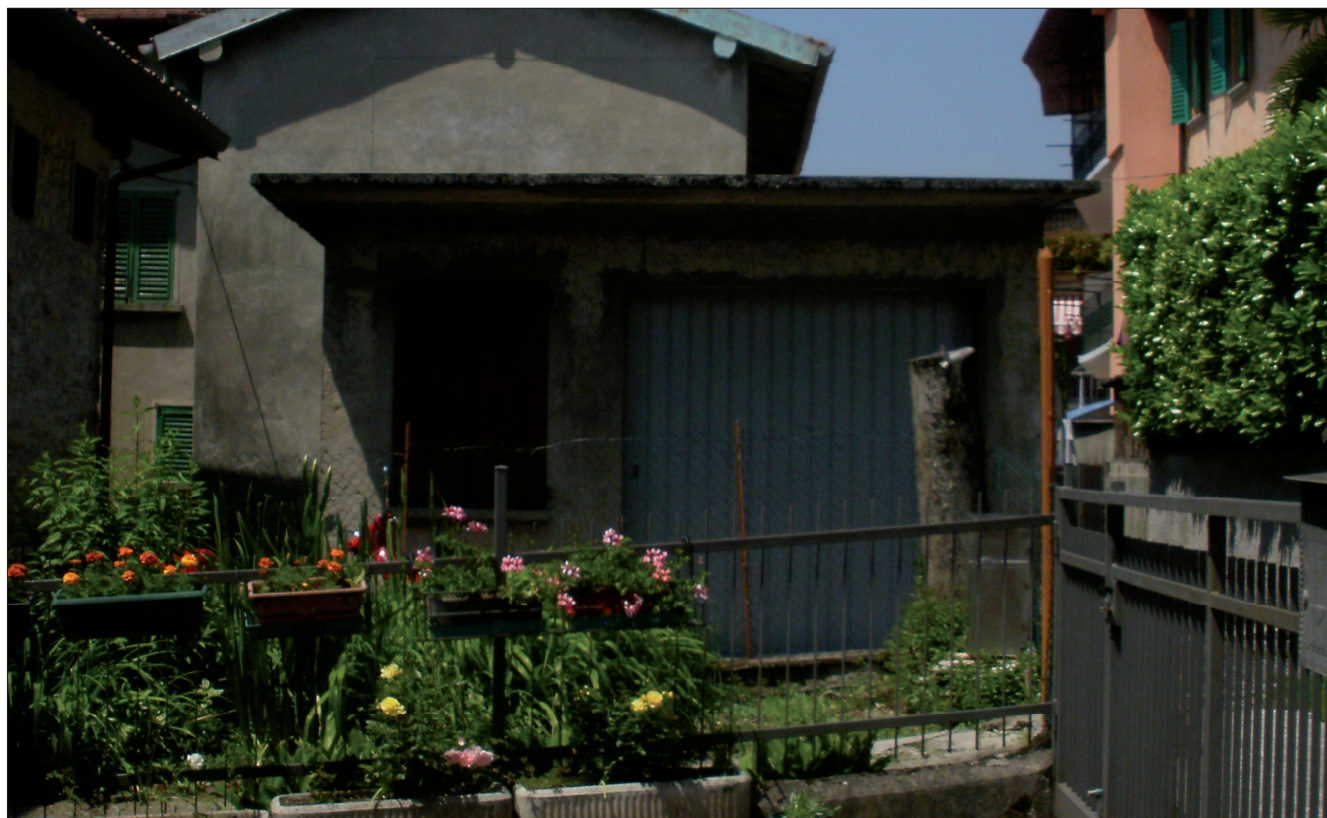
Fotografia 1

UBICAZIONE:	via Leone XIII n. -
PROPRIETA':	proprietà privata
TIPOLOGIA DELL'EDIFICIO:	blocco isolato
NUMERO PIANI FUORI TERRA:	1
DESTINAZIONE D'USO PIANO TERRA:	deposito - box
DESTINAZIONE D'USO PIANI SUPERIORI:	-
UNITA' ABITATIVE PRESENTI:	-
GRADO DI CONSERVAZIONE:	mediocre
TIPOLOGIA DI INTERVENTO:	tipologia 3 - trasformativa

ELEMENTI EDILIZI	STATO ATTUALE	C	PRESCRIZIONI	INDICAZIONI	ART.
zoccolatura	-	●	cfr. norme superfici murali		3.1
cornici aperture	-				
serramenti	legno bianco	●	uniformare alla tavolozza		3.3
	metallo grigio chiaro	⊖	cfr. norme serramenti	cfr. Com. Paesaggio	3.3
oscuranti	legno marrone scuro	●	uniformare alla tavolozza		3.4
avvolgibili	-				
paraste/modanature	-				
griglie	-				
superfici murarie	intonaco grezzo	●	uniformare alla tavolozza		3.1
balconi/logge	cemento armato	⊖	cfr. norme aggetti		3.7
barriere/balaustre	-				
cornicioni/marcapiani	-				
gronda	cemento armato	●	sostituire/rivestire		3.7
copertura e lattonerie	cemento armato	●		cfr. norme lattonerie	3.5
pavimentazioni esterne	-				
recinzioni	-
