# COMUNE DI PONTERANICA

# PGT

## PIANO DELLE REGOLE

NUCLEI DI ANTICA FORMAZIONE

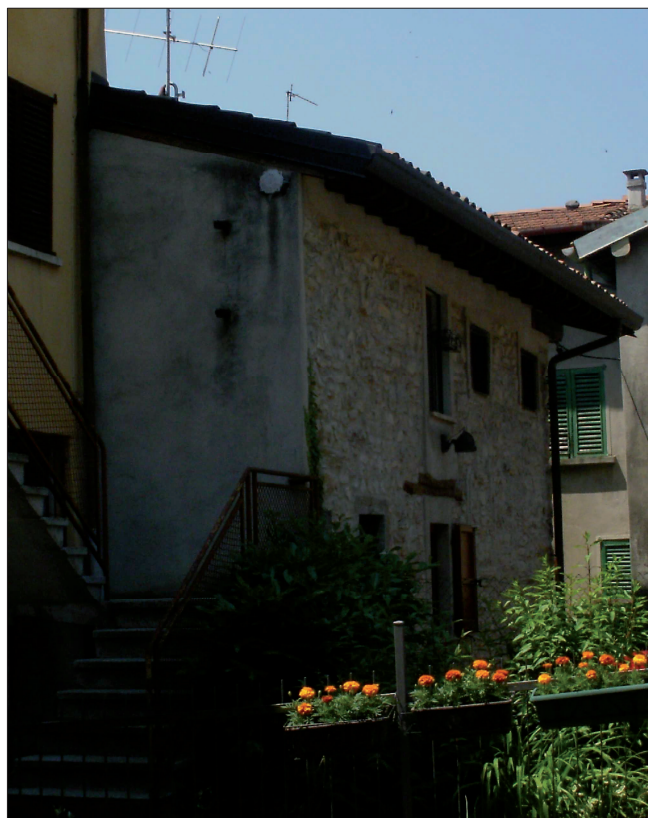
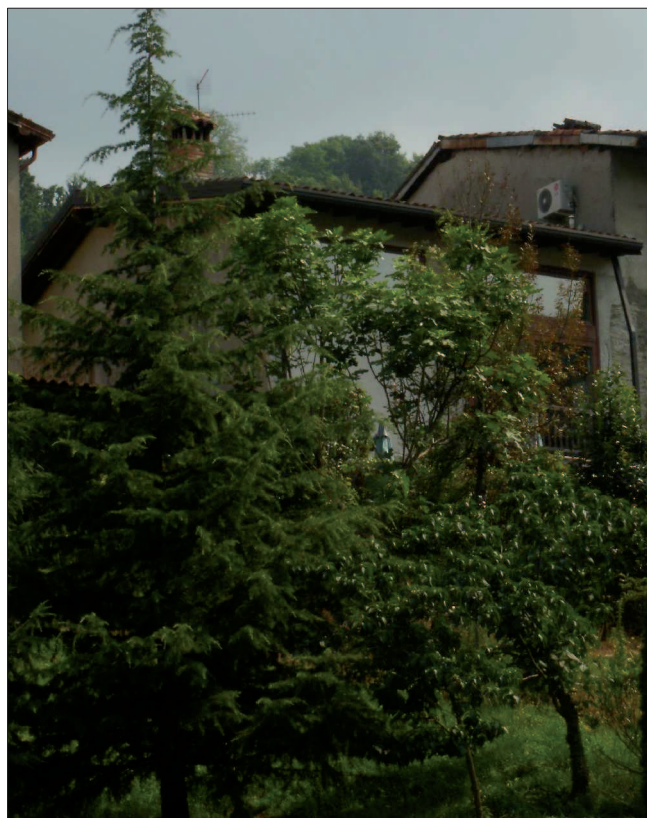
UBICAZIONE:	via Leone XIII n. 56
PROPRIETA':	proprietà privata
TIPOLOGIA DELL'EDIFICIO:	aggregato isolato
NUMERO PIANI FUORI TERRA:	3
DESTINAZIONE D'USO PIANO TERRA:	residenziale
DESTINAZIONE D'USO PIANI SUPERIORI:	residenziale
UNITA' ABITATIVE PRESENTI:	1
GRADO DI CONSERVAZIONE:	ottimo
TIPOLOGIA DI INTERVENTO:	tipologia 2 - manutentiva

ELEMENTI EDILIZI	STATO ATTUALE	C	PRESCRIZIONI	INDICAZIONI	ART.
zoccolatura	-	●	cfr. norme superfici murali		3.1
cornici aperture	pietra naturale	⊖	conservare	cfr. norme materiali lapidei	3.2
serramenti	legno naturale	○			3.3
oscuranti	legno naturale	○			3.4
avvolgibili	-				
paraste/modanature	-				
griglie	metallo nero	●	uniformare alla tavolozza		3.8
superfici murarie	intonaco grezzo	●	uniformare alla tavolozza		3.1
	pietra naturale	⊖	conservare	cfr. norme materiali lapidei	3.2
balconi/logge	legno marrone scuro	⊖	cfr. norme aggetti		3.7
barriere/balaustre	metallo grigio chiaro	●	uniformare alla tavolozza		3.8
cornicioni/marcapiani	-				
gronda	intonaco grezzo				3.7
copertura e lattonerie	tegole in laterizio	⊖		cfr. norme lattonerie	3.5
pavimentazioni esterne	pietra naturale	⊖		cfr. norme pav. esterne	3.6
recinzioni	metallo grigio scuro	●	uniformare alla tavolozza		3.10
