COMUNE DI PONTERANICA

PGT

PIANO DELLE REGOLE

NUCLEI DI ANTICA FORMAZIONE

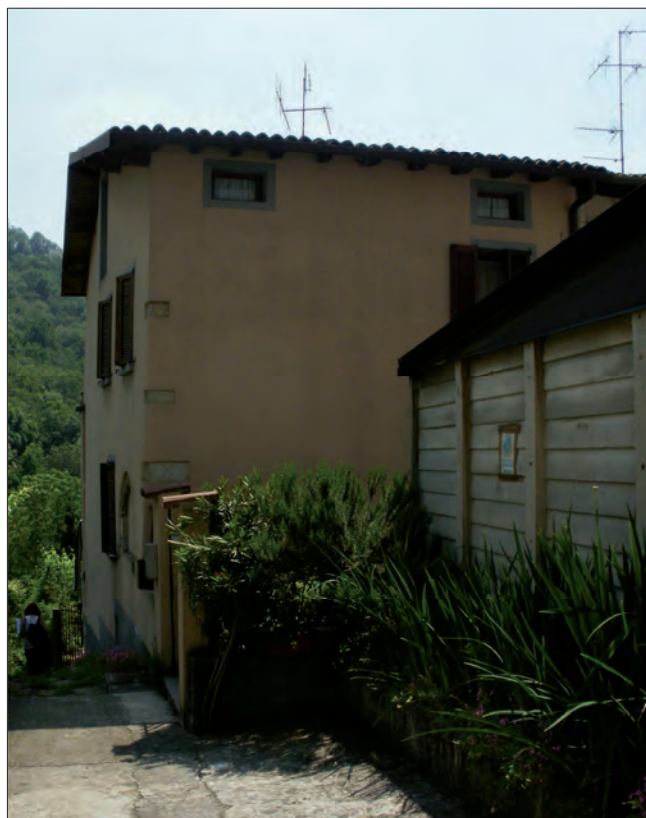
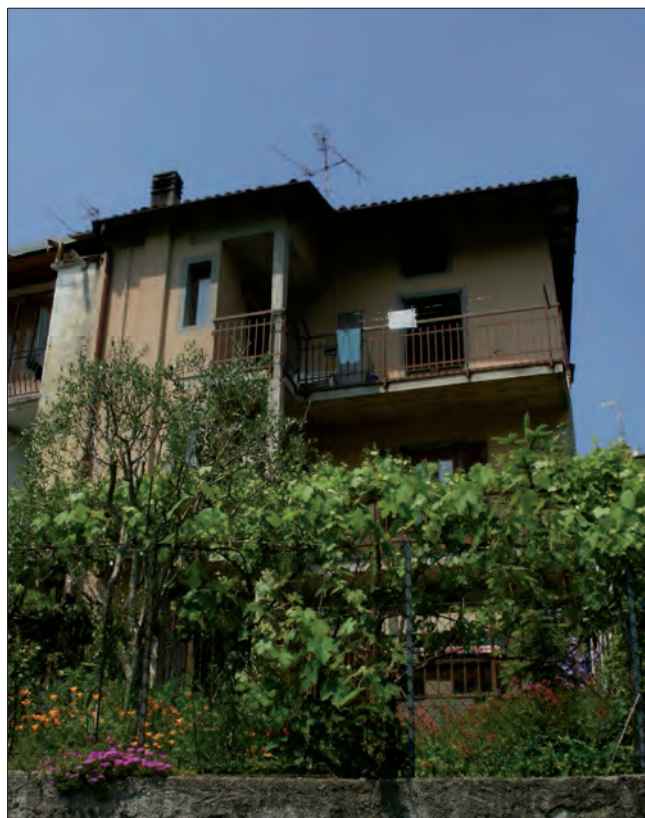
Edificio PA86

| GRADO DI CONSERVAZIONE: | buono |

| ELEMENTI EDILIZI | STATO ATTUALE | C | PRESCRIZIONI | INDICAZIONI | ART. |
|---|---|---|---|---|---|
| zoccolatura | intonaco strollato grigio chiaro | ● | uniformare alla tavolozza | | 3.1 |
| oscuranti | legno marrone medio | ● | uniformare alla tavolozza | | 3.4 |
| griglie | metallo marrone medio | ● | uniformare alla tavolozza | | 3.8 |
| superfici murarie | intonaco rosa chiaro | ● | uniformare alla tavolozza | | 3.1 |
| barriere/balaustre | metallo marrone scuro | ● | uniformare alla tavolozza | | 3.8 |
| recinzioni | metallo marrone scuro | ● | uniformare alla tavolozza | | 3.10 |

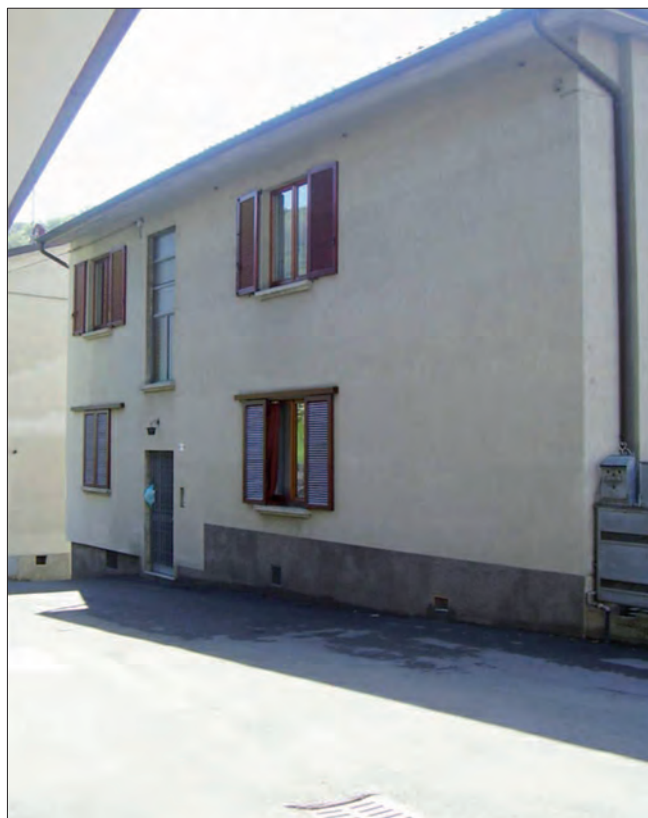
Fotografia 1

| GRADO DI CONSERVAZIONE: | ottimo |

| ELEMENTI EDILIZI | STATO ATTUALE | C | PRESCRIZIONI | INDICAZIONI | ART. |
|---|---|---|---|---|---|
| zoccolatura | intonaco strollato grigio medio | ● | uniformare alla tavolozza | | 3.1 |
| superfici murarie | intonaco F6.03.72 | ○ | | cfr. tavola RN.6 | 3.1 |
| barriere/balaustre | metallo grigio chiaro | ● | uniformare alla tavolozza | | 3.8 |
| gronda | intonaco bianco | ● | sostituire/rivestire | | 3.7 |

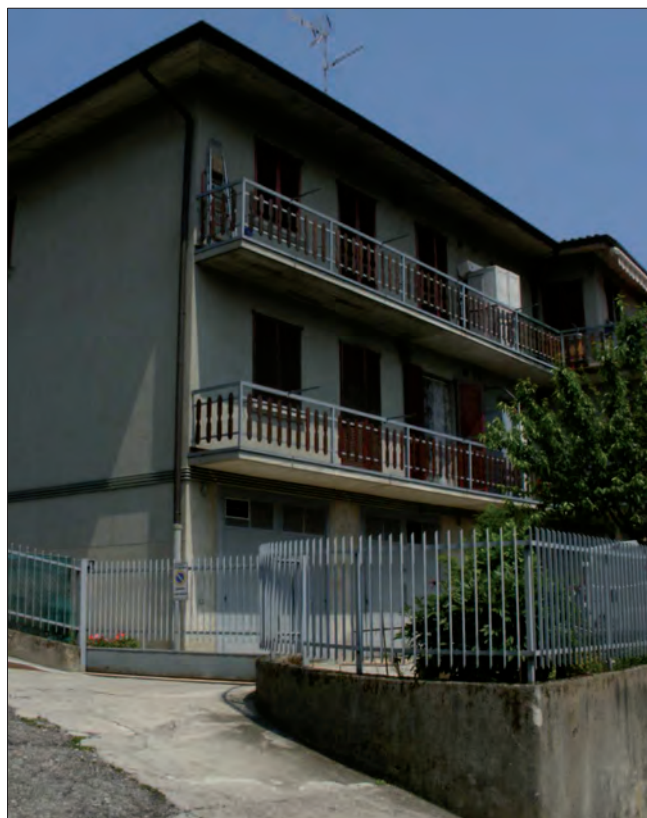
Edificio PA87

| ELEMENTI EDILIZI | STATO ATTUALE | C | PRESCRIZIONI | INDICAZIONI | ART. |
|---|---|---|---|---|---|
| | legno marrone medio | ● | uniformare alla tavolozza | | 3.8 |
| recinzioni | metallo grigio medio | ● | uniformare alla tavolozza | | 3.10 |

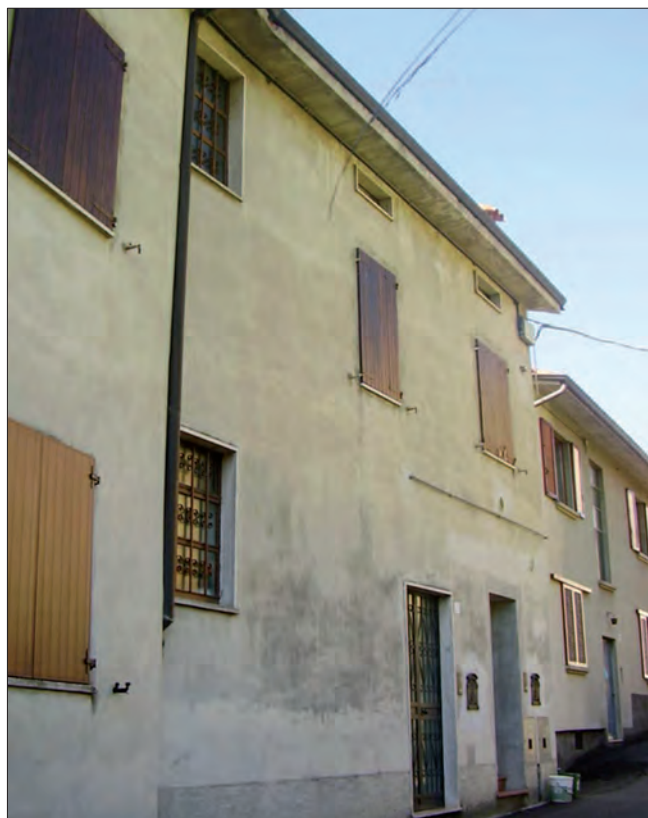
Fotografia 1

| GRADO DI CONSERVAZIONE: | mediocre |

| ELEMENTI EDILIZI | STATO ATTUALE | C | PRESCRIZIONI | INDICAZIONI | ART. |
|---|---|---|---|---|---|
| zoccolatura | intonaco strollato grigio chiaro | ● | uniformare alla tavolozza | | 3.1 |
| superfici murarie | intonaco grezzo | ● | uniformare alla tavolozza | cfr. tavola RN.6 | 3.1 |
| barriere/balaustre | metallo marrone chiaro | ● | uniformare alla tavolozza | | 3.8 |
| gronda | intonaco grezzo | ● | sostituire/rivestire | | 3.7 |

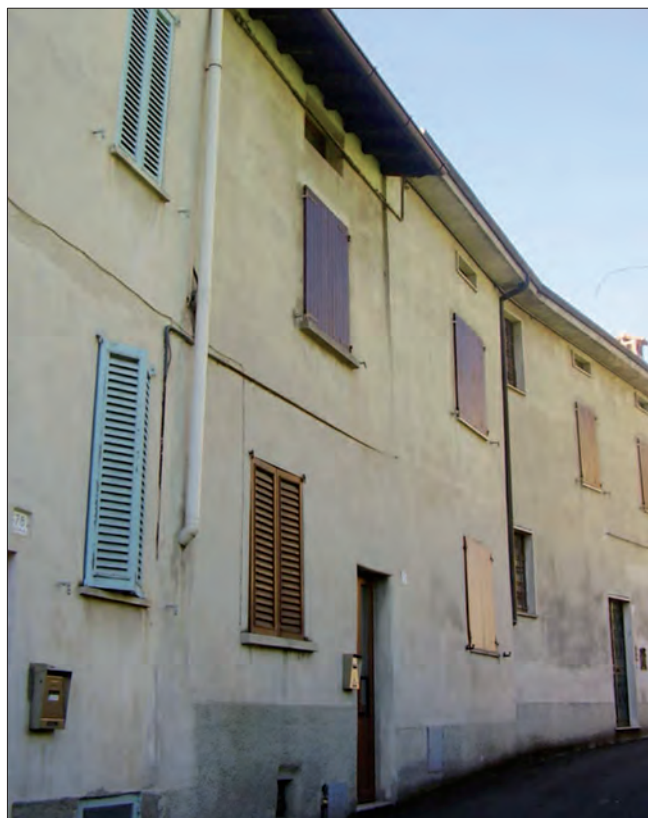
Fotografia 1

| GRADO DI CONSERVAZIONE: | mediocre |

| ELEMENTI EDILIZI | STATO ATTUALE | C | PRESCRIZIONI | INDICAZIONI | ART. |
|---|---|---|---|---|---|
| zoccolatura | intonaco strollato grigio chiaro | ● | uniformare alla tavolozza | | 3.1 |
| | legno marrone chiaro | ● | uniformare alla tavolozza | | 3.4 |
| superfici murarie | intonaco grezzo | ● | uniformare alla tavolozza | cfr. tavola RN.6 | 3.1 |
| gronda | legno marrone scuro | ● | uniformare alla tavolozza | | 3.7 |
| | intonaco grezzo | ● | sostituire/rivestire | | 3.7 |

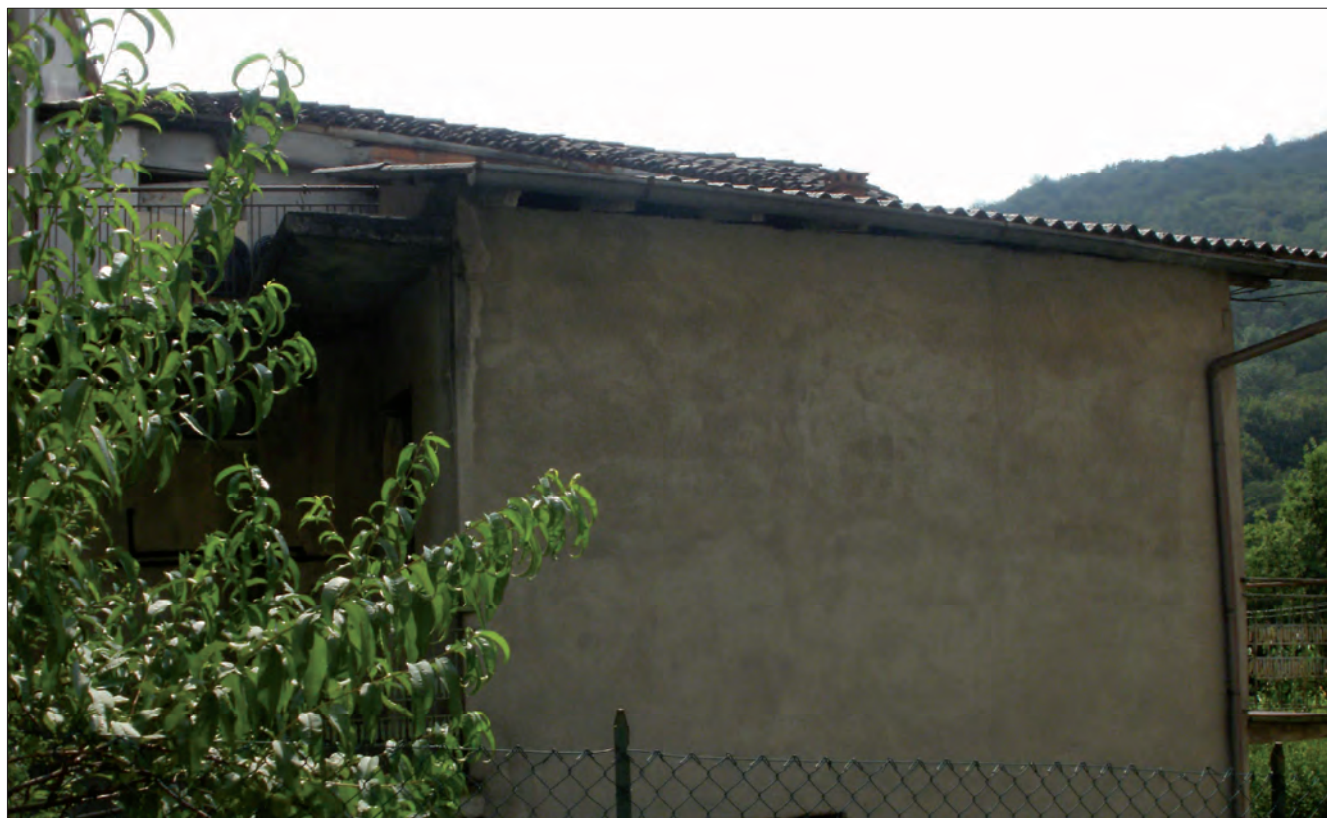
Fotografia 1

| GRADO DI CONSERVAZIONE: | mediocre |

| ELEMENTI EDILIZI | STATO ATTUALE | C | PRESCRIZIONI | INDICAZIONI | ART. |
|---|---|---|---|---|---|
| serramenti | legno bianco | ● | uniformare alla tavolozza | | 3.3 |
| superfici murarie | intonaco grezzo | ● | uniformare alla tavolozza | | 3.1 |
| barriere/balaustre | metallo bianco | ● | uniformare alla tavolozza | | 3.8 |
| recinzioni | rete metallica plastificata | ● | cfr. norme recinzioni | | 3.10 |

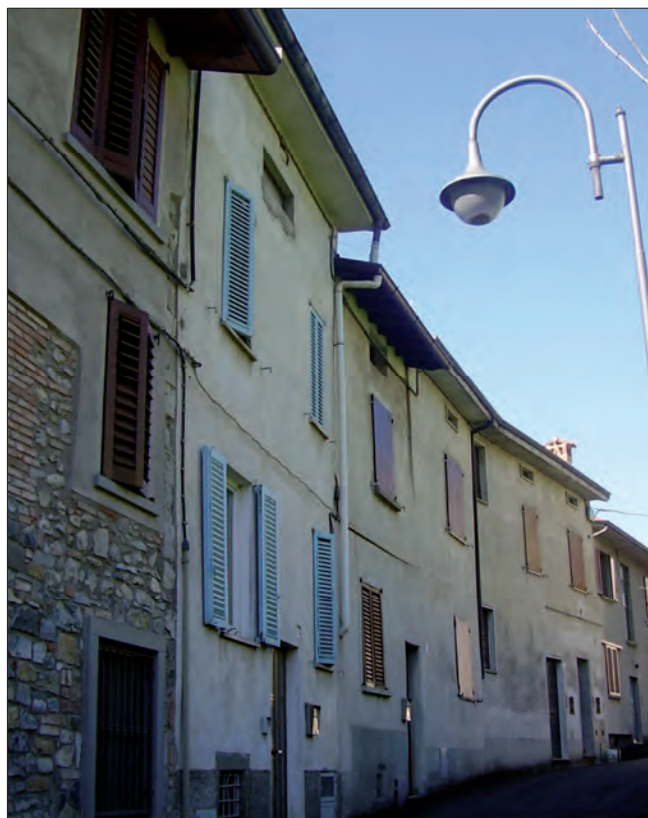
Fotografia 1

| GRADO DI CONSERVAZIONE: | mediocre |

| ELEMENTI EDILIZI | STATO ATTUALE | C | PRESCRIZIONI | INDICAZIONI | ART. |
|---|---|---|---|---|---|
| zoccolatura | intonaco stollato grigio medio | ● | uniformare alla tavolozza | | 3.1 |
| serramenti | legno bianco | ● | uniformare alla tavolozza | | 3.3 |
| oscuranti | legno azzurro chiaro | ● | uniformare alla tavolozza | | 3.4 |
| superfici murarie | intonaco F6.07.82 | ● | uniformare alla tavolozza | cfr. tavola RN.6 | 3.1 |
| gronda | intonaco grezzo | ● | sostituire/rivestire | | 3.7 |

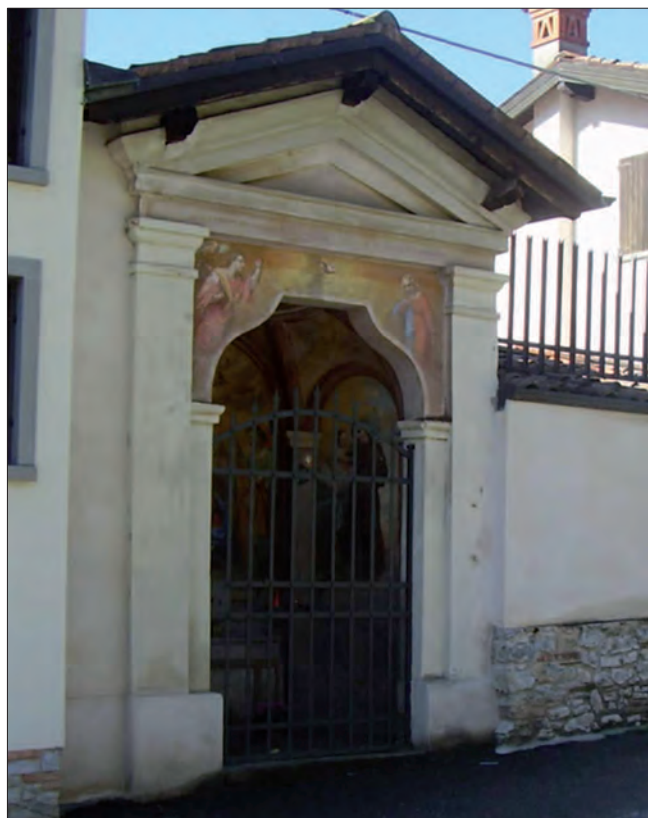
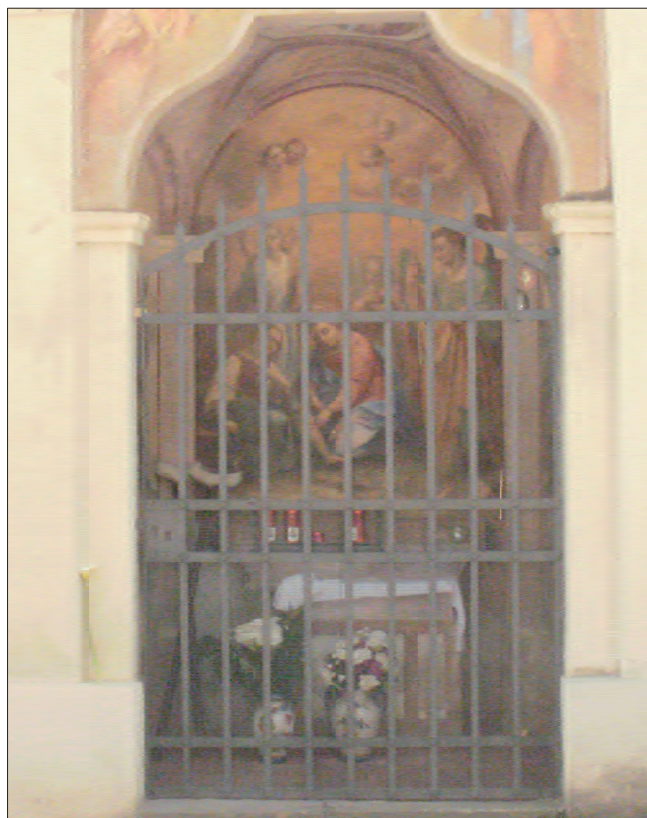
Edificio PA102

| GRADO DI CONSERVAZIONE: | ottimo |

| ELEMENTI EDILIZI | STATO ATTUALE | C | PRESCRIZIONI | INDICAZIONI | ART. |
|---|---|---|---|---|---|
| zoccolatura | intonaco bianco | ● | uniformare alla tavolozza | | 3.1 |
| cornici aperture | pietra naturale | ⊖ | conservare | cfr. norme materiali lapidei | 3.2 |
| paraste/modanature | intonaco G4.04.88 | ○ | | cfr. tavola RN.6 | 3.1 |
| griglie | metallo nero | ● | uniformare alla tavolozza | | 3.8 |
| superfici murarie | intonaco G4.04.88 | ○ | | cfr. tavola RN.6 | 3.1 |
| gronda | legno marrone scuro | ● | uniformare alla tavolozza | | 3.7 |
| copertura e lattonomie | tegole in laterizio | ⊖ | | cfr. norme lattonomie | 3.5 |

| TIPOLOGIA DI INTERVENTO: | tipologia 1 - conservativa |

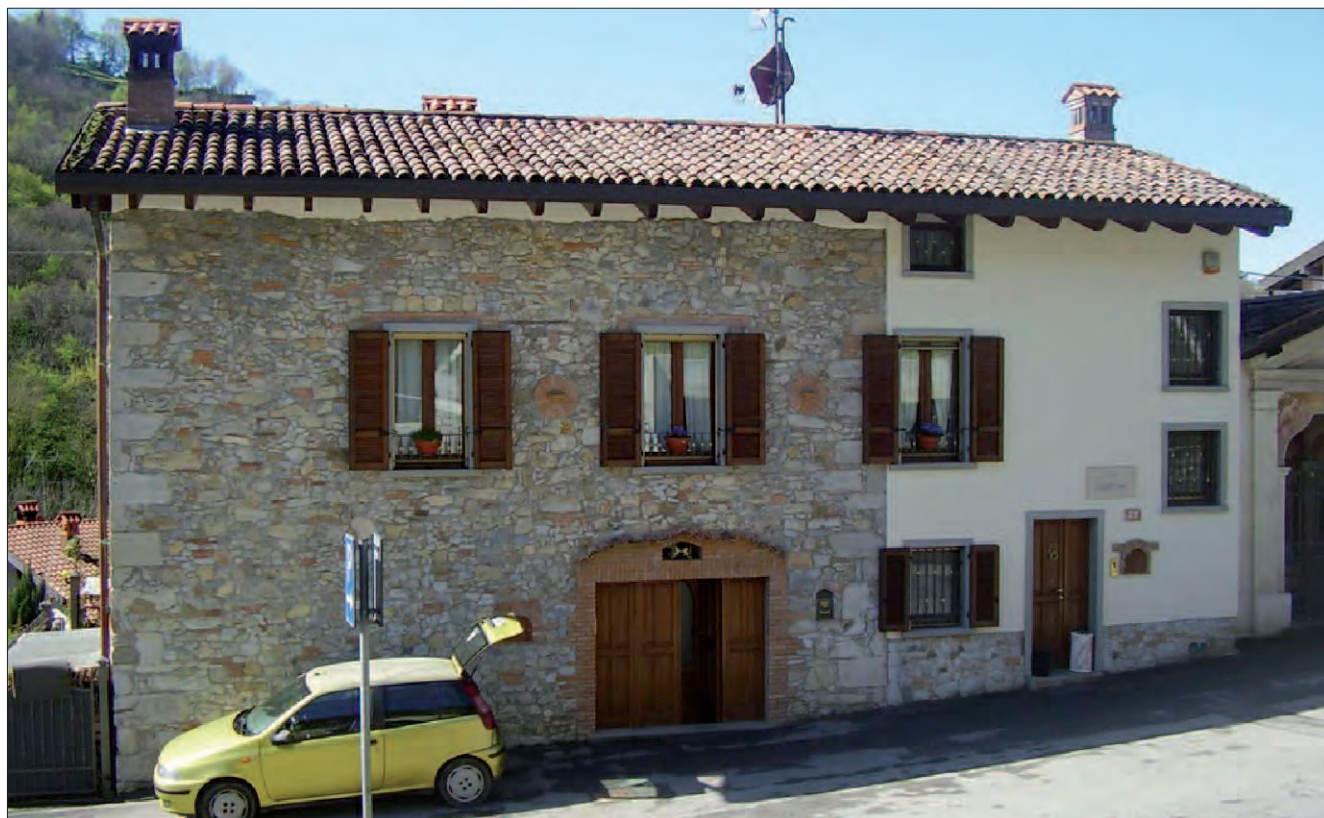
Edificio PA103

| GRADO DI CONSERVAZIONE: | ottimo |

| ELEMENTI EDILIZI | STATO ATTUALE | C | PRESCRIZIONI | INDICAZIONI | ART. |
|---|---|---|---|---|---|
| zoccolatura | pietra naturale | ⊖ | conservare | cfr. norme materiali lapidei | 3.2 |
| cornici aperture | pietra naturale | ⊖ | conservare | cfr. norme materiali lapidei | 3.2 |
| griglie | metallo nero | ● | uniformare alla tavolozza | | 3.8 |
| superfici murarie | intonaco G4.04.88 | ○ | | cfr. tavola RN.6 | 3.1 |
| | pietra naturale | ⊖ | conservare | cfr. norme materiali lapidei | 3.2 |
| copertura e lattonerie | tegole in laterizio | ⊖ | | cfr. norme lattonerie | 3.5 |
| pavimentazioni esterne | pietra naturale | ⊖ | | cfr. norme pav. esterne | 3.6 |
| recinzioni | metallo grigio scuro | ● | uniformare alla tavolozza | | 3.10 |

| TIPOLOGIA DI INTERVENTO: | tipologia 2 - manutentiva |

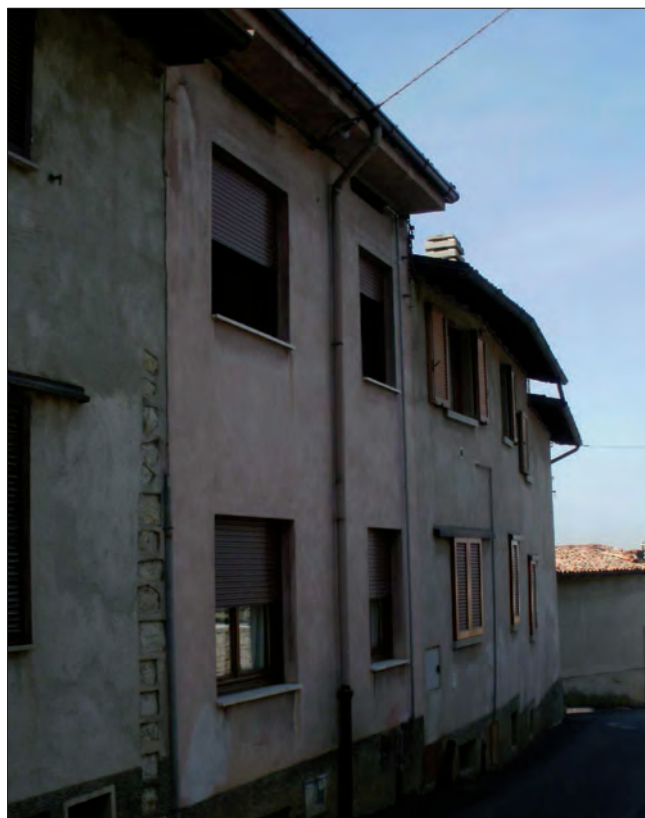
Fotografia 2

| GRADO DI CONSERVAZIONE: | buono |

| ELEMENTI EDILIZI | STATO ATTUALE | C | PRESCRIZIONI | INDICAZIONI | ART. |
|---|---|---|---|---|---|
| zoccolatura | intonaco grigio medio | ● | uniformare alla tavolozza | | 3.1 |
| avvolgibili | PVC marrone chiaro | ● | sostituire con ante | | 3.4 |
| | PVC marrone scuro | ● | sostituire con ante | | 3.4 |
| griglie | metallo nero | ● | uniformare alla tavolozza | | 3.8 |
| superfici murarie | intonaco rosa chiaro | ● | uniformare alla tavolozza | | 3.1 |
| barriere/balaustre | metallo marrone scuro | ● | uniformare alla tavolozza | | 3.8 |
| gronda | intonaco bianco | ● | sostituire/rivestire | | 3.7 |

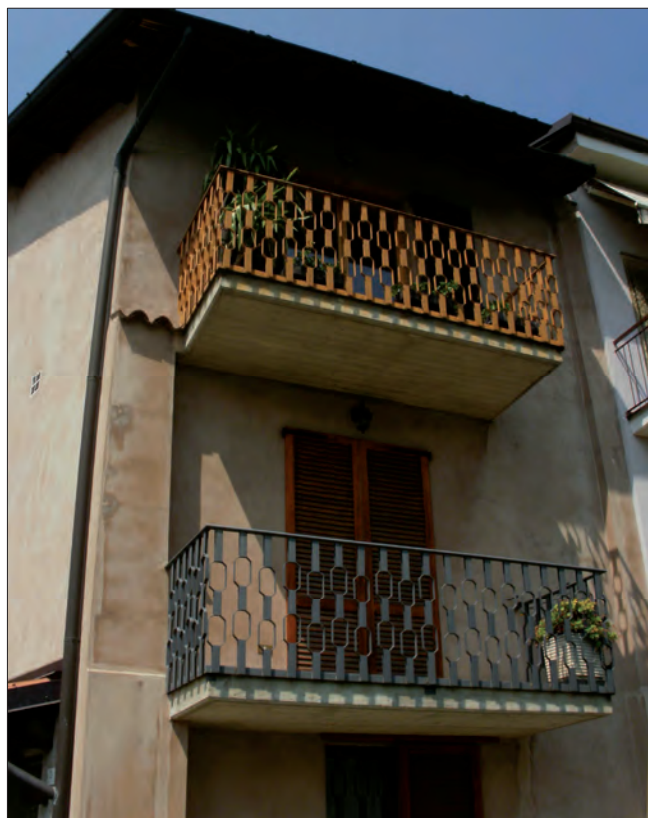
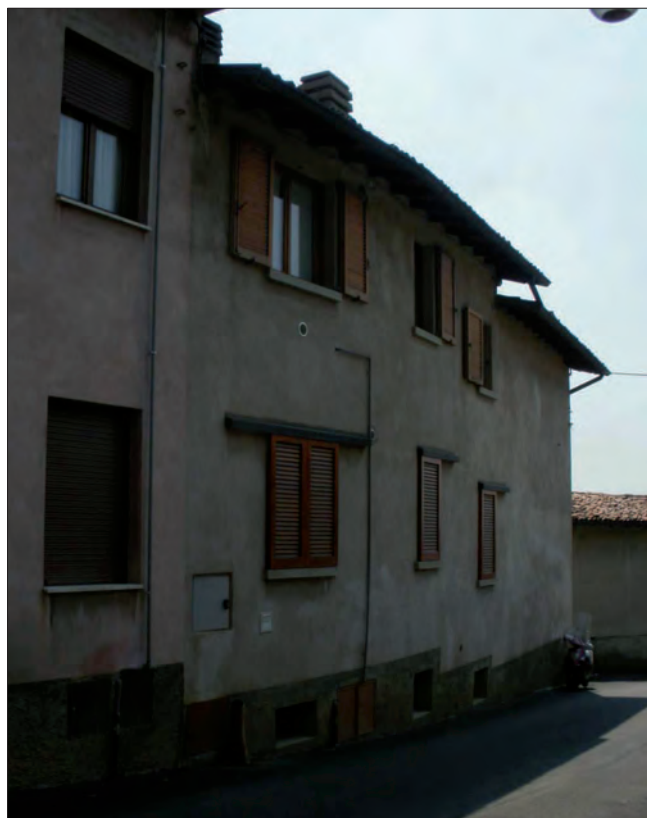
Fotografia 1

| GRADO DI CONSERVAZIONE: | buono |

| ELEMENTI EDILIZI | STATO ATTUALE | C | PRESCRIZIONI | INDICAZIONI | ART. |
|---|---|---|---|---|---|
| zoccolatura | intonaco strollato grigio medio | ● | uniformare alla tavolozza | | 3.1 |
| griglie | metallo nero | ● | uniformare alla tavolozza | | 3.8 |
| superfici murarie | intonaco grezzo | ● | uniformare alla tavolozza | | 3.1 |
| | intonaco rosa chiaro | ● | uniformare alla tavolozza | | 3.1 |
| barriere/balaustre | metallo marrone scuro | ● | uniformare alla tavolozza | | 3.8 |
| | metallo nero | ● | uniformare alla tavolozza | | 3.8 |
| gronda | legno marrone scuro | ● | uniformare alla tavolozza | | 3.7 |
| recinzioni | metallo grigio chiaro | ● | uniformare alla tavolozza | | 3.10 |

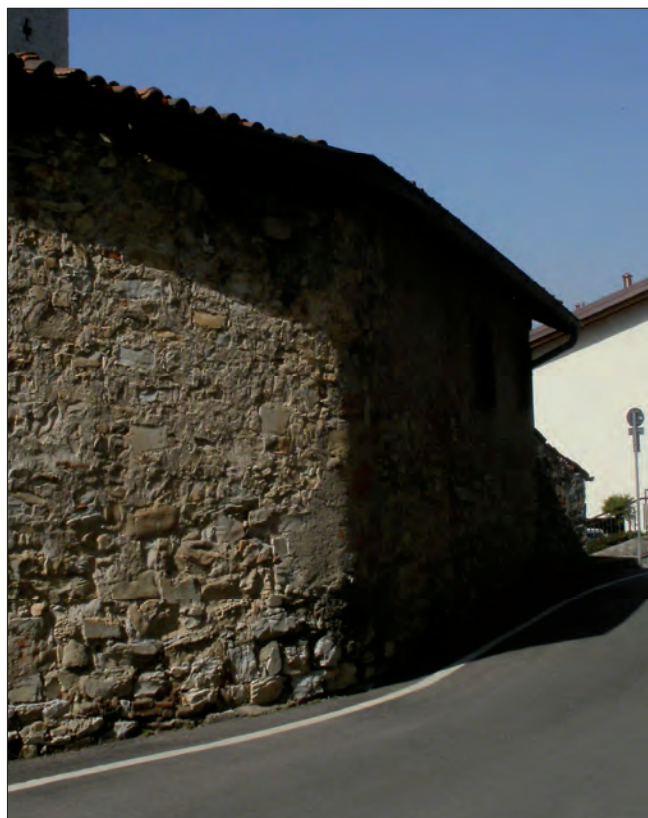
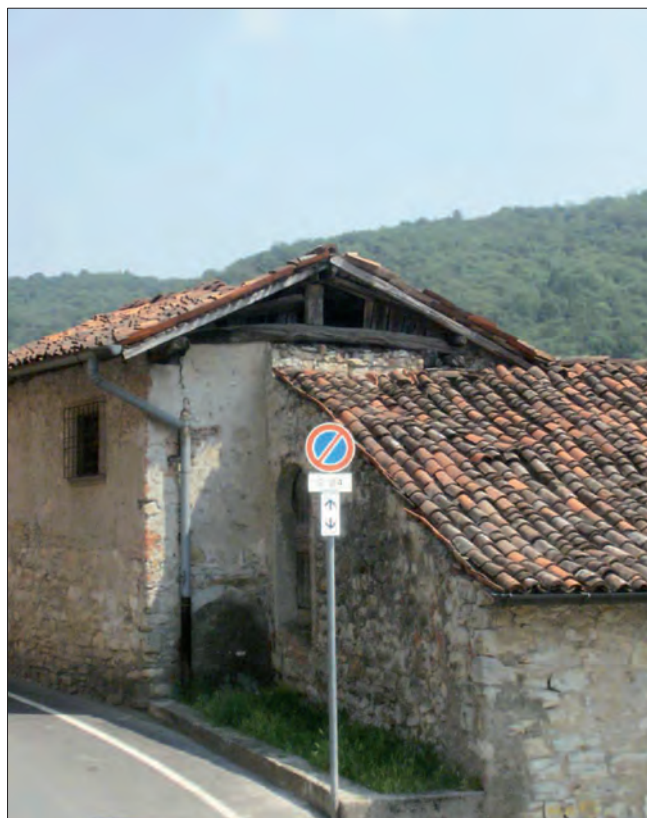
Edificio PA124

| GRADO DI CONSERVAZIONE: | pessimo |
| TIPOLOGIA DI INTERVENTO: | tipologia 4 - riqualificativa |

| ELEMENTI EDILIZI | STATO ATTUALE | C | PRESCRIZIONI | INDICAZIONI | ART. |
|---|---|---|---|---|---|
| griglie | metallo grezzo | ● | uniformare alla tavolozza | | 3.8 |
| superfici murarie | intonaco grezzo | ● | uniformare alla tavolozza | | 3.1 |
| barriere/balaustre | metallo grigio scuro | ● | uniformare alla tavolozza | | 3.8 |

edificio ricadente nel progetto riqualificativo N.4 (vedasi RN.1-allegato)

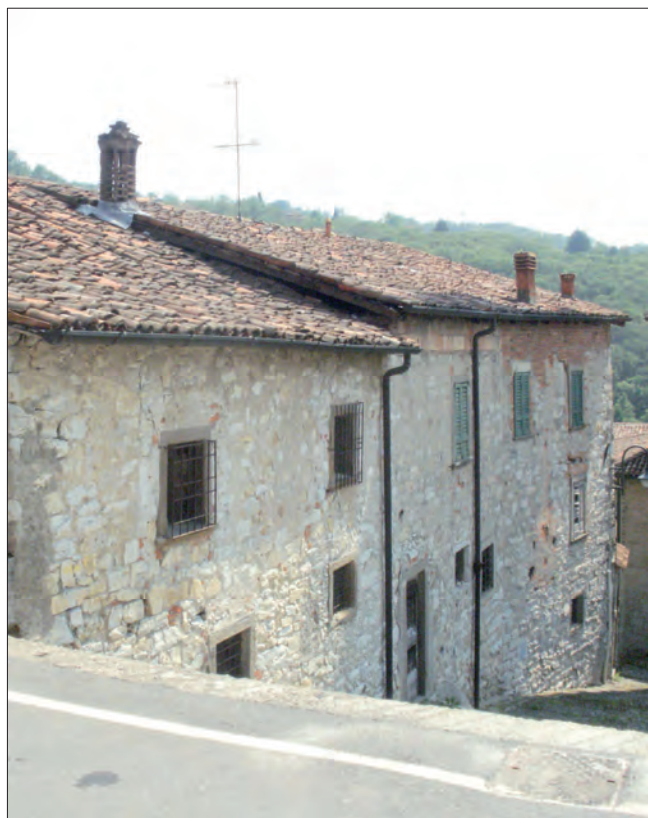
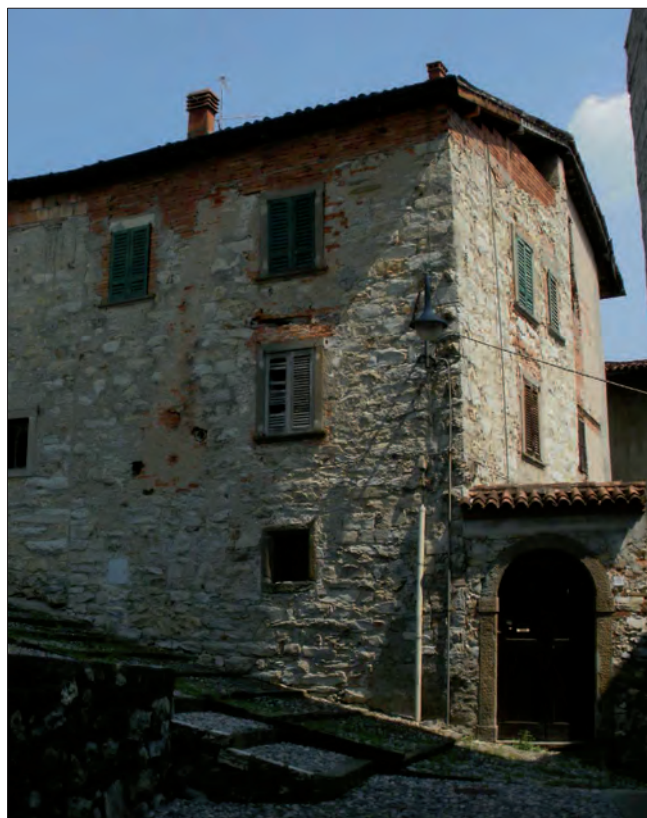
Edificio PA125

| GRADO DI CONSERVAZIONE: | pessimo |
| TIPOLOGIA DI INTERVENTO: | tipologia 4 - riqualificativa |

| ELEMENTI EDILIZI | STATO ATTUALE | C | PRESCRIZIONI | INDICAZIONI | ART. |
|---|---|---|---|---|---|
| griglie | metallo grezzo | ● | uniformare alla tavolozza | | 3.8 |
| superfici murarie | intonaco grezzo | ● | uniformare alla tavolozza | | 3.1 |
| barriere/balaustre | metallo grezzo | ● | uniformare alla tavolozza | | 3.8 |

edificio ricadente nel progetto riqualificativo N.4 (vedasi RN.1-allegato)

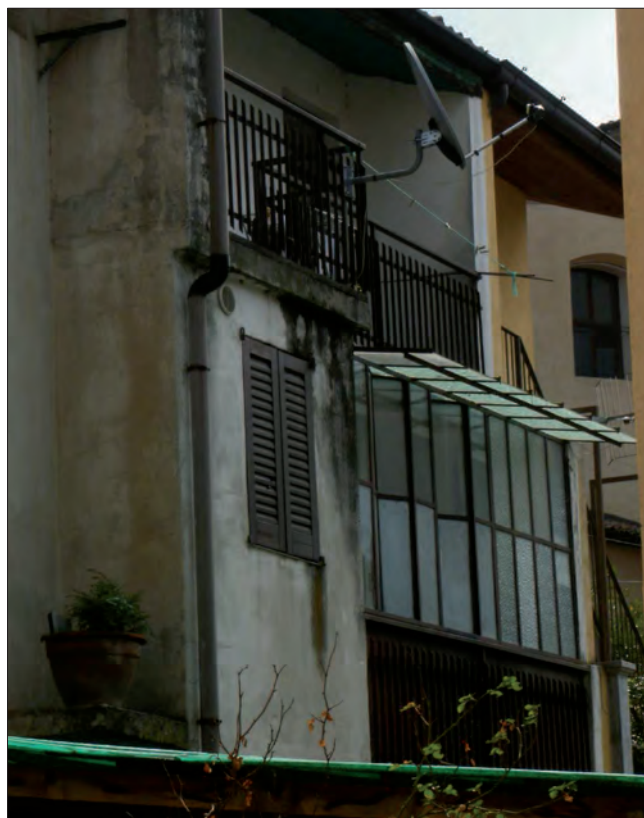
Fotografia 2

Edificio PA136

| GRADO DI CONSERVAZIONE: | mediocre |

| ELEMENTI EDILIZI | STATO ATTUALE | C | PRESCRIZIONI | INDICAZIONI | ART. |
|---|---|---|---|---|---|
| zoccolatura | intonaco strollato grigio chiaro | ● | uniformare alla tavolozza | | 3.1 |
| avvolgibili | PVC verde chiaro | ● | sostituire con ante | | 3.4 |
| gronda | legno verde medio | ● | uniformare alla tavolozza | | 3.7 |
| | intonaco verde medio | ● | sostituire/rivestire | | 3.7 |
| recinzioni | rete metallica plastificata | ● | cfr.norme recinzioni | | 3.10 |

riqualificare il fronte sud con rifacimento della veranda e della gronda

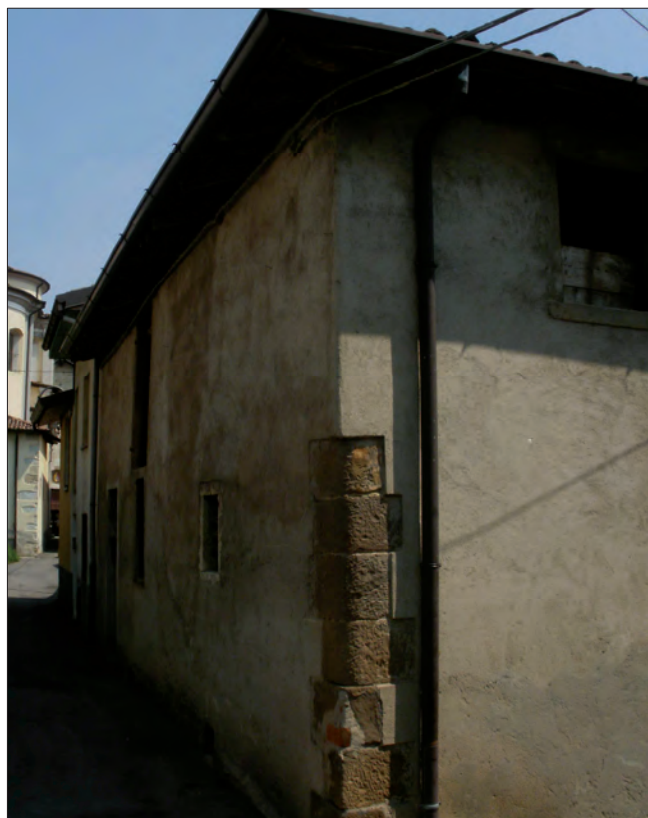
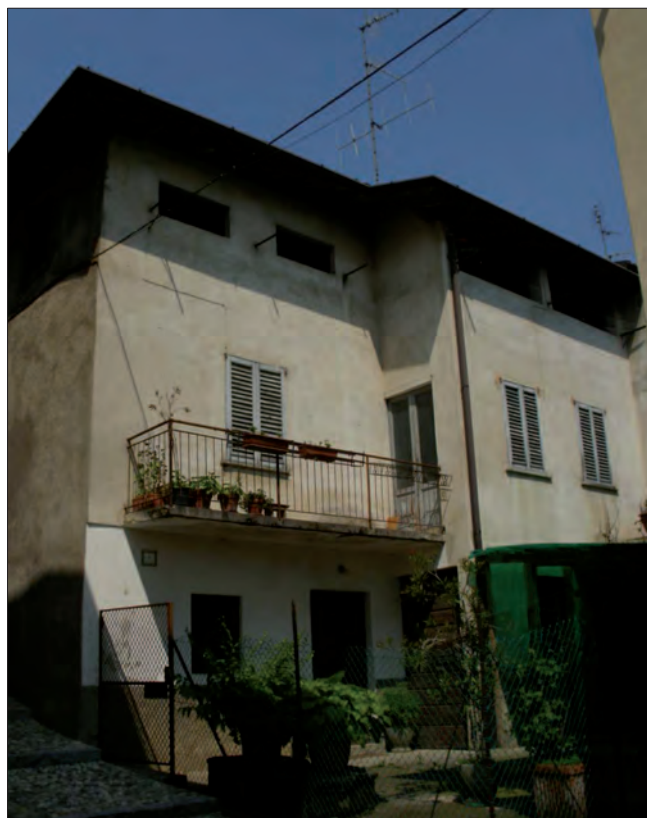
Fotografia 2

Edificio PA137

| GRADO DI CONSERVAZIONE: | mediocre |

| ELEMENTI EDILIZI | STATO ATTUALE | C | PRESCRIZIONI | INDICAZIONI | ART. |
|---|---|---|---|---|---|
| | legno grigio medio | ● | uniformare alla tavolozza | | 3.3 |
| | legno grigio medio | ● | uniformare alla tavolozza | | 3.4 |
| superfici murarie | intonaco grezzo | ● | uniformare alla tavolozza | | 3.1 |
| barriere/balaustre | metallo marrone scuro | ● | uniformare alla tavolozza | | 3.8 |
| recinzioni | rete metallica plastificata | ● | cfr. norme recinzioni | | 3.10 |

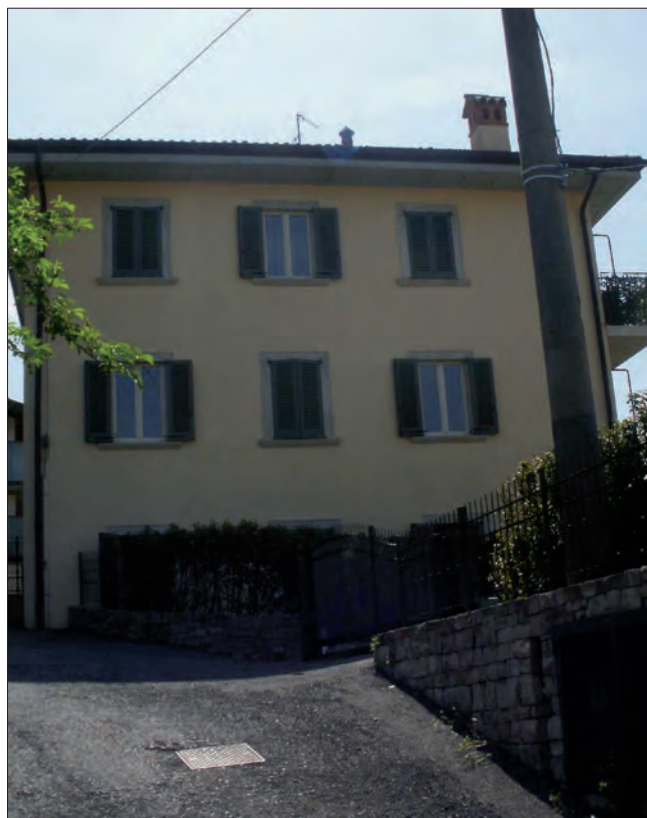
Fotografia 2

| GRADO DI CONSERVAZIONE: | ottimo |

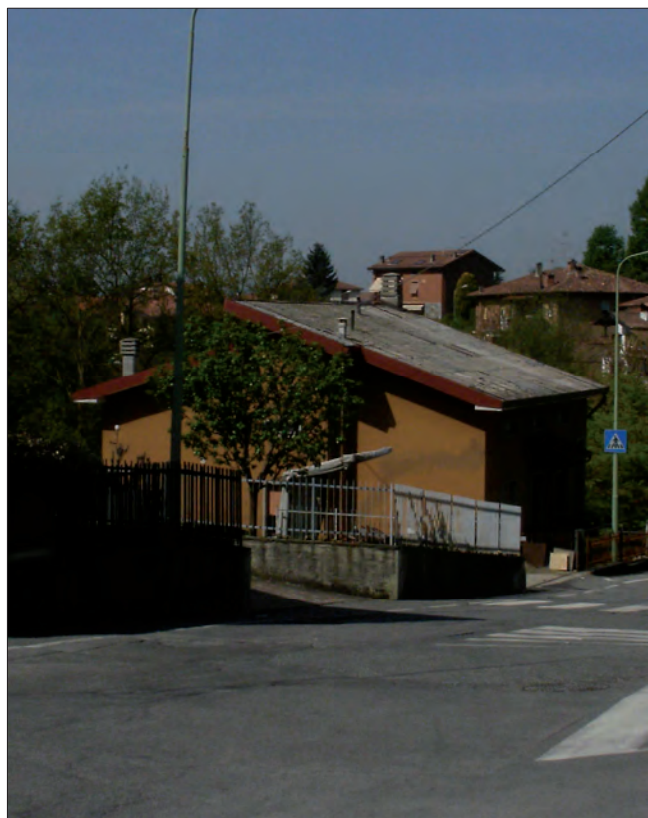
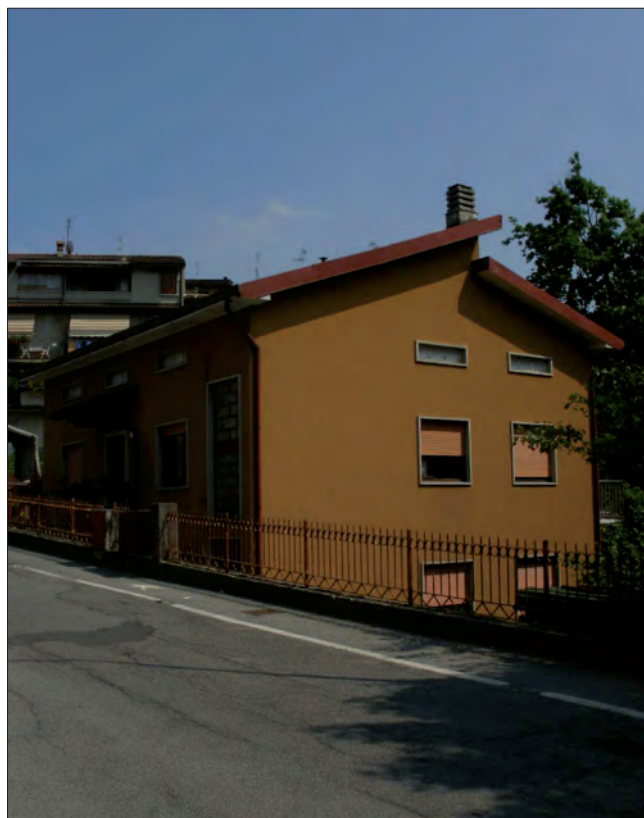
Fotografia 1

| GRADO DI CONSERVAZIONE: | buono |

| ELEMENTI EDILIZI | STATO ATTUALE | C | PRESCRIZIONI | INDICAZIONI | ART. |
|---|---|---|---|---|---|
| avvolgibili | PVC marrone chiaro | ● | sostituire con ante | | 3.4 |
| gronda | intonaco bianco | ● | sostituire/rivestire | | 3.7 |
| copertura e lattonerie | lastre in cemento-amianto | ● | bonificare | cfr. norme lattonerie | 3.5 |

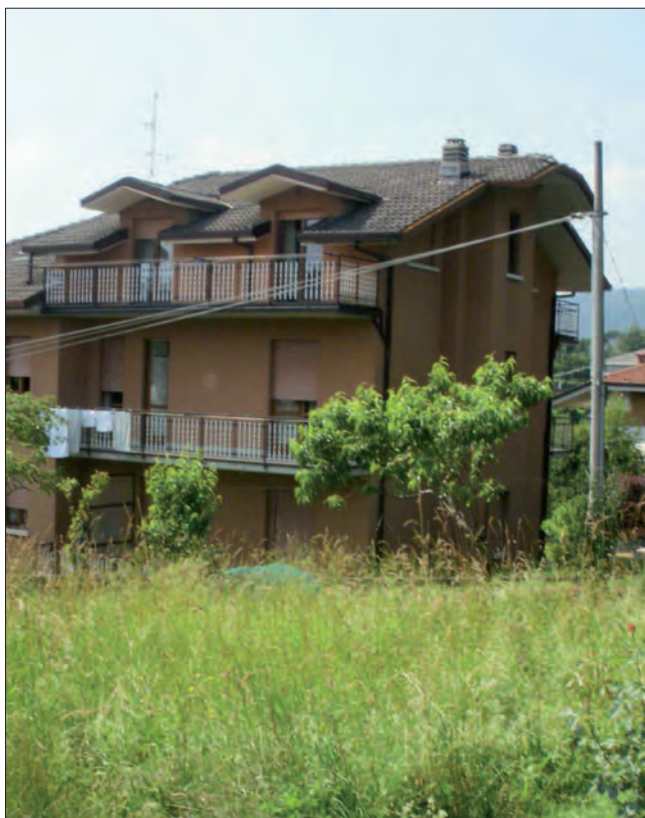
Fotografia 2

| GRADO DI CONSERVAZIONE: | ottimo |

| ELEMENTI EDILIZI | STATO ATTUALE | C | PRESCRIZIONI | INDICAZIONI | ART. |
|---|---|---|---|---|---|
| zoccolatura | intonaco strollato grigio medio | ● | uniformare alla tavolozza | | 3.1 |
| serramenti | legno bianco | ● | uniformare alla tavolozza | | 3.3 |
| avvolgibili | PVC marrone chiaro | ● | sostituire con ante | | 3.4 |
| superfici murarie | intonaco marrone chiaro | ● | uniformare alla tavolozza | | 3.1 |
| gronda | cemento armato | ● | sostituire/rivestire | | 3.7 |

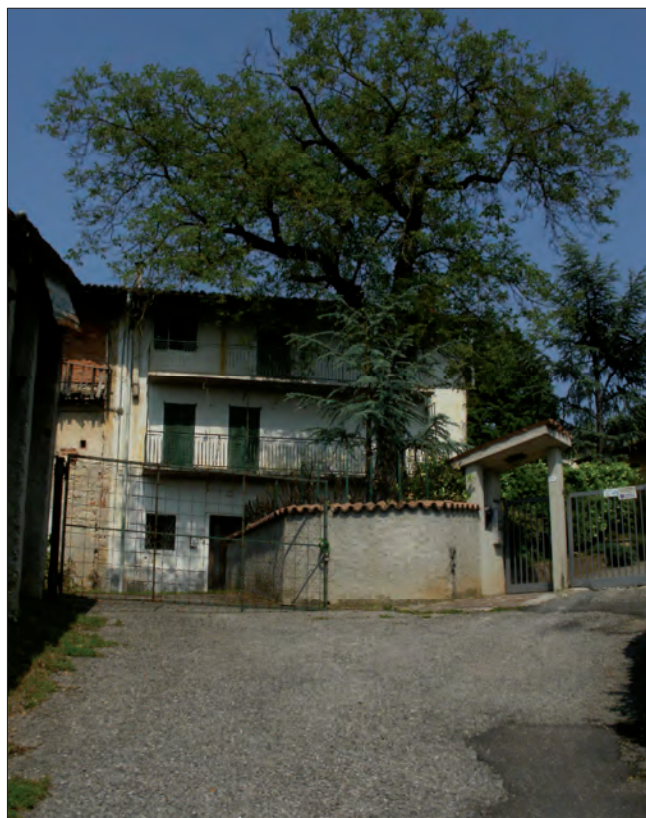
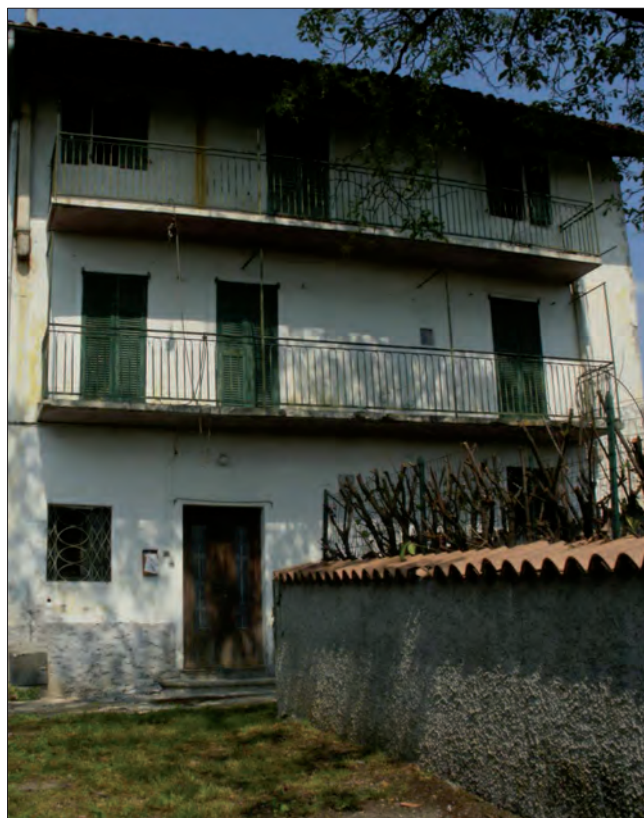
Fotografia 1

| GRADO DI CONSERVAZIONE: | mediocre |

| ELEMENTI EDILIZI | STATO ATTUALE | C | PRESCRIZIONI | INDICAZIONI | ART. |
|---|---|---|---|---|---|
| zoccolatura | intonaco strollato grigio chiaro | ● | uniformare alla tavolozza | | 3.1 |
| oscuranti | legno verde medio | ● | uniformare alla tavolozza | | 3.4 |
| griglie | metallo grigio chiaro | ● | uniformare alla tavolozza | | 3.8 |
| superfici murarie | intonaco bianco | ● | uniformare alla tavolozza | | 3.1 |
| barriere/balaustre | metallo verde chiaro | ● | uniformare alla tavolozza | | 3.8 |
| recinzioni | metallo verde scuro | ● | uniformare alla tavolozza | | 3.10 |

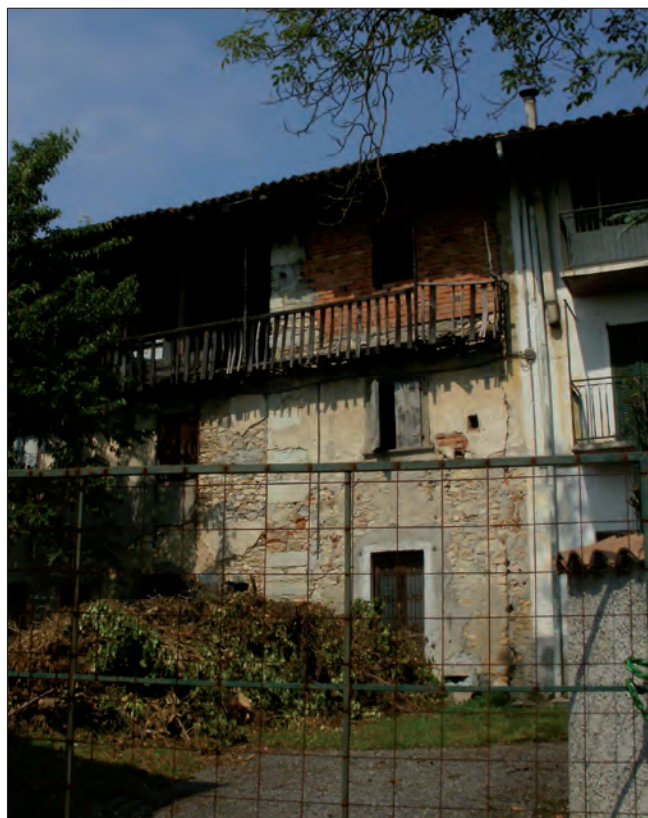
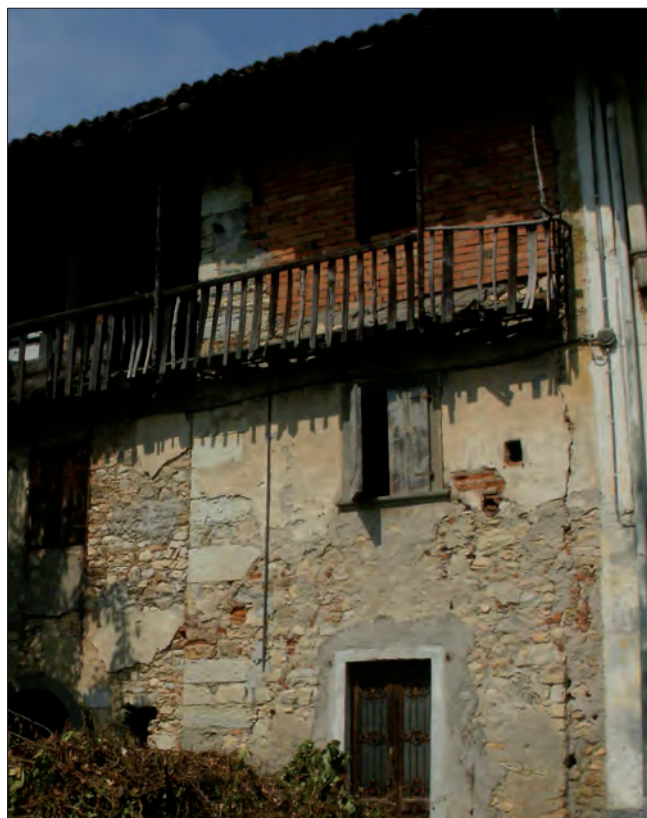
Fotografia 1

| GRADO DI CONSERVAZIONE: | pessimo |
| TIPOLOGIA DI INTERVENTO: | tipologia 2 - manutentiva |

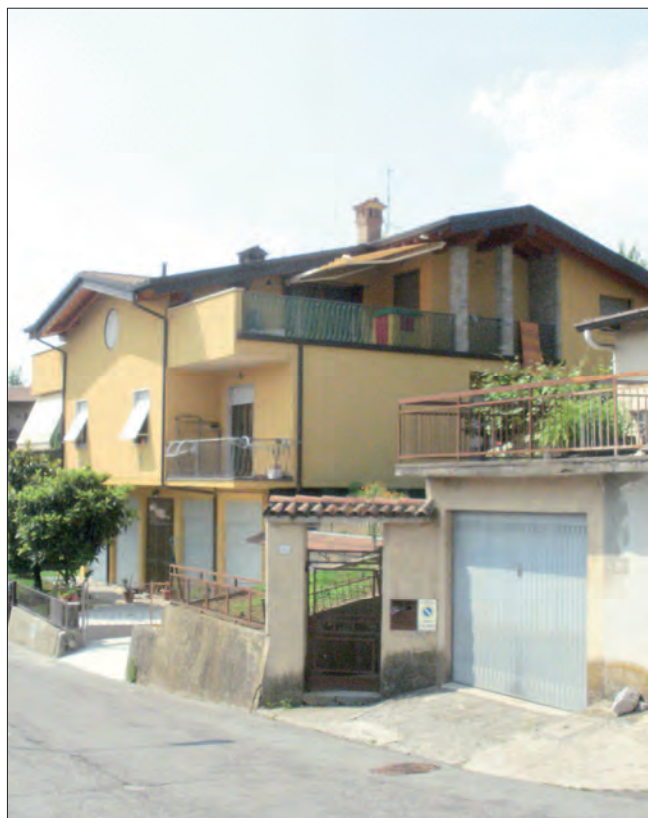
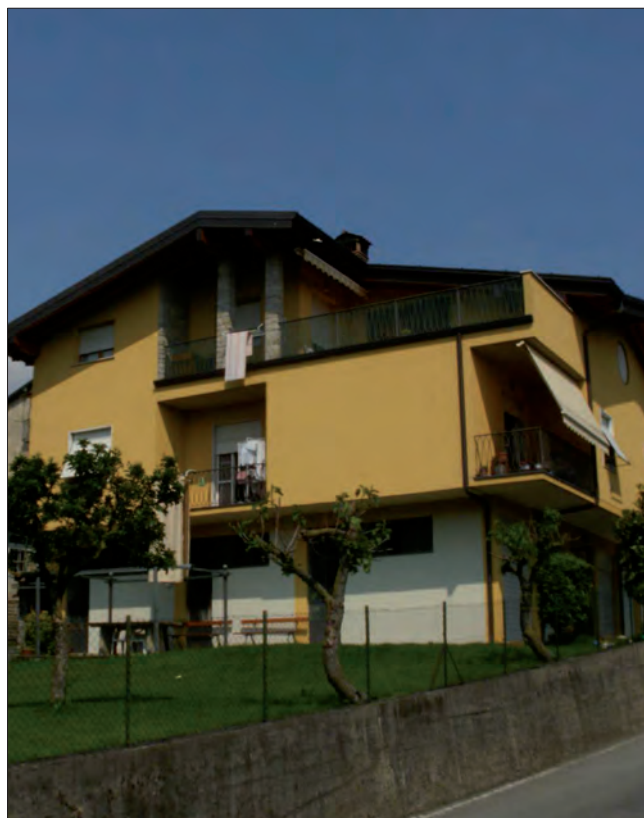
Fotografia 1

Edificio PA171

| GRADO DI CONSERVAZIONE: | ottimo |

| ELEMENTI EDILIZI | STATO ATTUALE | C | PRESCRIZIONI | INDICAZIONI | ART. |
|---|---|---|---|---|---|
| zoccolatura | intonaco strollato grigio medio | ● | uniformare alla tavolozza | | 3.1 |
| avvolgibili | PVC bianco | ● | sostituire con ante | | 3.4 |
| superfici murarie | intonaco giallo medio | ● | uniformare alla tavolozza | | 3.1 |

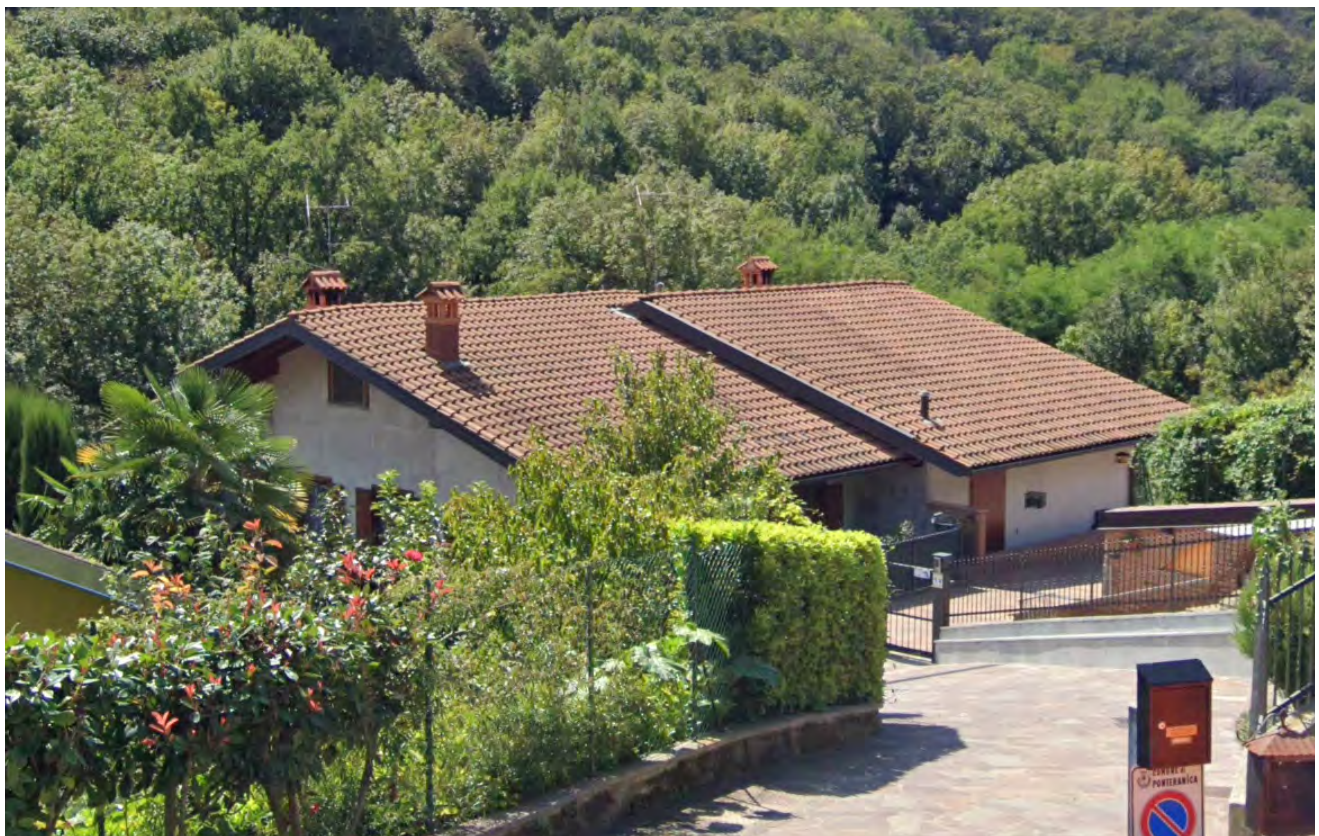
Fotografia 1

EDIFICIO PA172
