COMUNE DI PONTERANICA

PGT

NUCLEI DI ANTICA FORMAZIONE

COSTA GARATTI

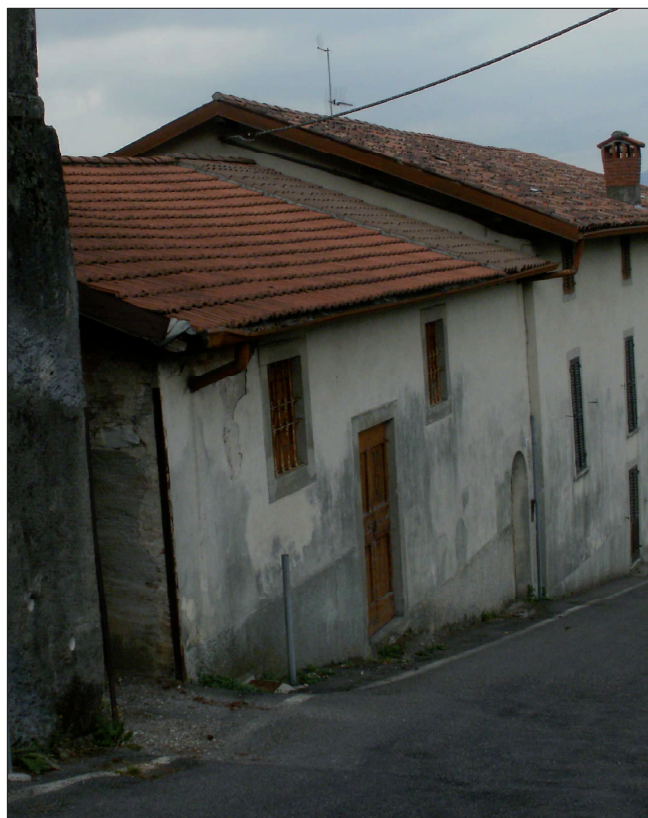
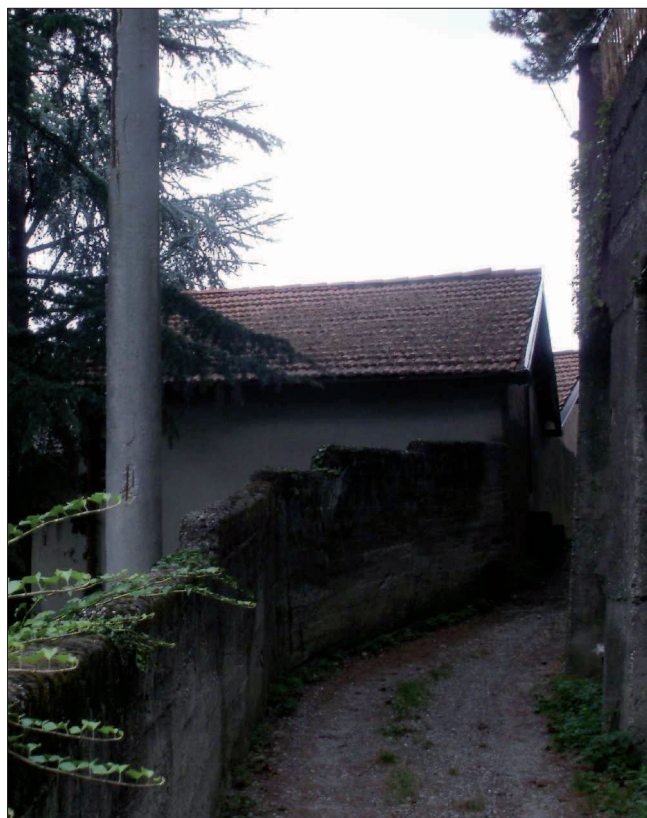
Fotografia 1

UBICAZIONE:	via Maresana n. 112
PROPRIETA':	proprietà privata
TIPOLOGIA DELL'EDIFICIO:	cortina edilizia
NUMERO PIANI FUORI TERRA:	2
DESTINAZIONE D'USO PIANO TERRA:	residenziale
DESTINAZIONE D'USO PIANI SUPERIORI:	residenziale
UNITA' ABITATIVE PRESENTI:	-
GRADO DI CONSERVAZIONE:	mediocre
TIPOLOGIA DI INTERVENTO:	tipologia 2 - manutentiva

ELEMENTI EDILIZI	STATO ATTUALE	C	PRESCRIZIONI	INDICAZIONI	ART.
zoccolatura	intonaco stollato grigio chiaro	●	uniformare alla tavolozza		3.1
cornici aperture	pietra naturale	⊖	conservare	cfr. norme materiali lapidei	3.2
serramenti	legno marrone chiaro	●	uniformare alla tavolozza		3.3
oscuranti	legno marrone chiaro	●	uniformare alla tavolozza		3.4
avvolgibili	-				
paraste/modanature	-				
griglie	metallo marrone chiaro	●	uniformare alla tavolozza		3.8
superfici murarie	intonaco F6.10.70	○		cfr. tavola RN.8	3.1
balconi/logge	-				
barriere/balaustre	metallo marrone medio	●	uniformare alla tavolozza		3.8
cornicioni/marcapiani	-				
gronda	legno naturale	○			3.7
copertura e lattronerie	tegole in laterizio	⊖		cfr. norme lattronerie	3.5
pavimentazioni esterne	-				
recinzioni	-

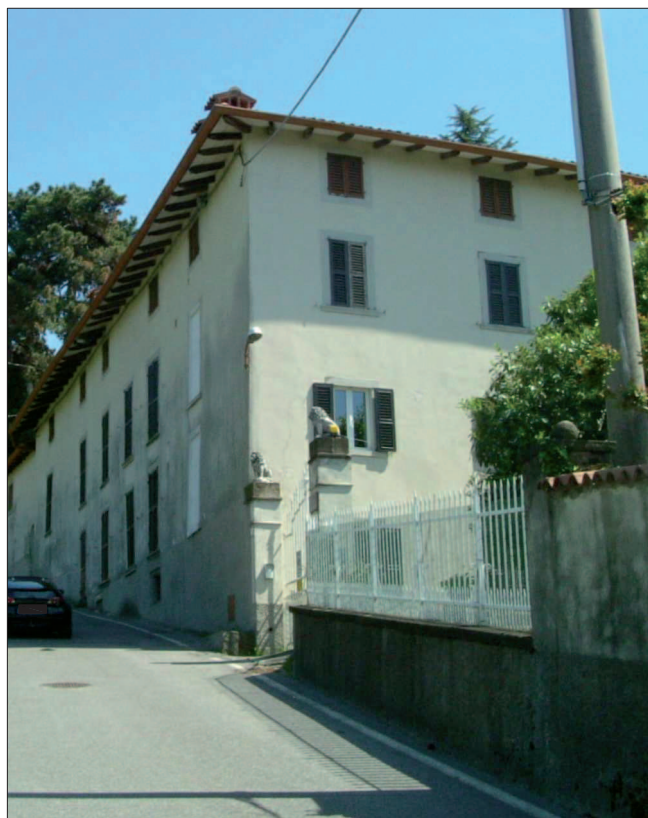
Fotografia 1

UBICAZIONE:	via Maresana n. 110
PROPRIETA':	proprietà privata
TIPOLOGIA DELL'EDIFICIO:	cortina edilizia
NUMERO PIANI FUORI TERRA:	4
DESTINAZIONE D'USO PIANO TERRA:	residenziale
DESTINAZIONE D'USO PIANI SUPERIORI:	residenziale
UNITA' ABITATIVE PRESENTI:	4
GRADO DI CONSERVAZIONE:	buono
TIPOLOGIA DI INTERVENTO:	tipologia 2 - manutentiva

ELEMENTI EDILIZI	STATO ATTUALE	C	PRESCRIZIONI	INDICAZIONI	ART.
zoccolatura	intonaco strollato grigio chiaro	●	uniformare alla tavolozza		3.1
cornici aperture	pietra naturale	⊖	conservare	cfr. norme materiali lapidei	3.2
serramenti	legno bianco	●	uniformare alla tavolozza		3.3
oscuranti	legno marrone chiaro	●	uniformare alla tavolozza		3.4
avvolgibili	-				
paraste/modanature	-				
griglie	metallo marrone chiaro	●	uniformare alla tavolozza		3.8
superfici murarie	intonaco F6.10.70	○		cfr. tavola RN.8	3.1
balconi/logge	-				
barriere/balaustre	metallo marrone chiaro	●	uniformare alla tavolozza		3.8
cornicioni/marcapiani	-				
gronda	legno bianco	●	uniformare alla tavolozza		3.7
	legno marrone scuro	●	uniformare alla tavolozza		3.7
copertura e lattonerie	tegole in laterizio	⊖		cfr. norme lattonerie	3.5
pavimentazioni esterne	pietra naturale	⊖		cfr. norme pav. esterne	3.6
recinzioni	metallo bianco	●	uniformare alla tavolozza		3.10

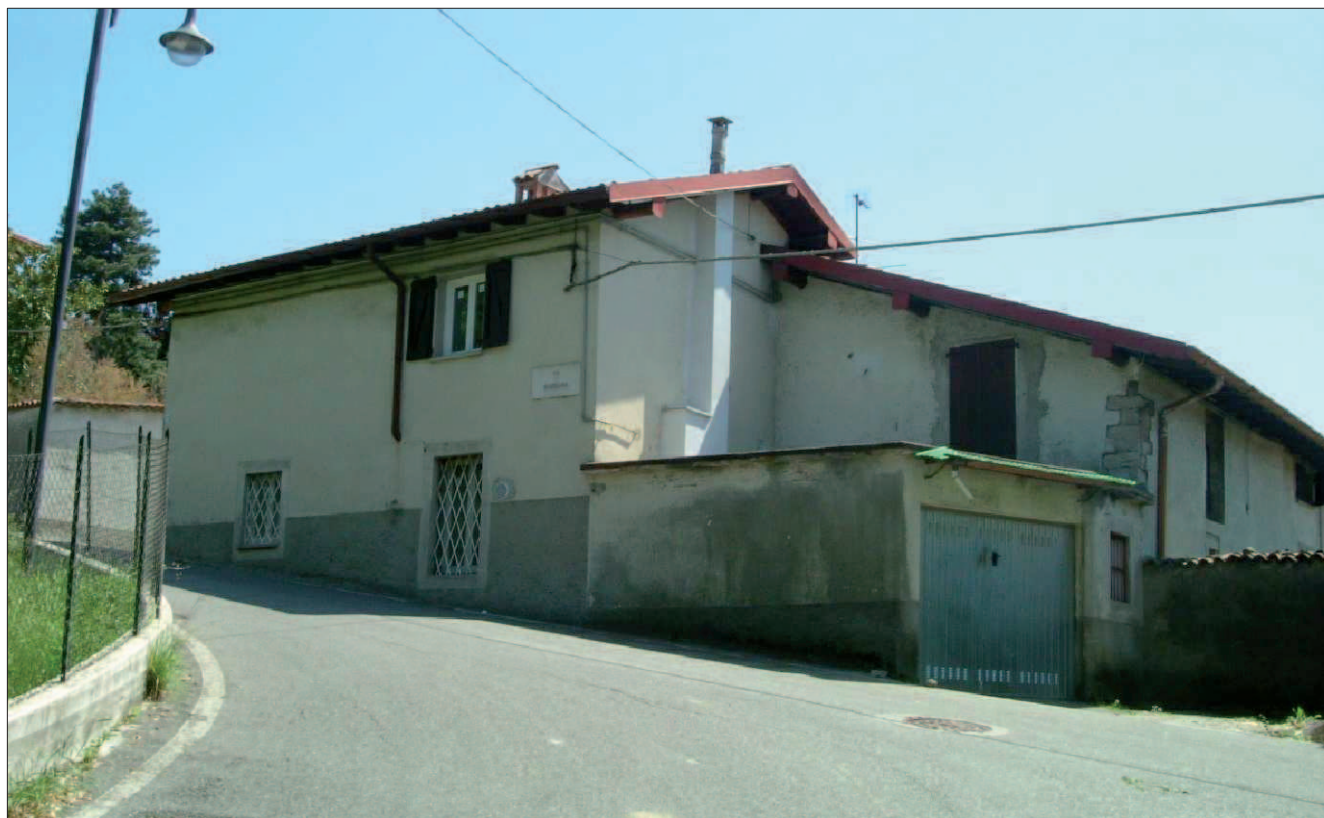
Fotografia 1

UBICAZIONE:	via Maresana n. 108
PROPRIETA':	proprietà privata
TIPOLOGIA DELL'EDIFICIO:	blocco isolato
NUMERO PIANI FUORI TERRA:	2
DESTINAZIONE D'USO PIANO TERRA:	residenziale - box
DESTINAZIONE D'USO PIANI SUPERIORI:	residenziale
UNITA' ABITATIVE PRESENTI:	2
GRADO DI CONSERVAZIONE:	buono
TIPOLOGIA DI INTERVENTO:	tipologia 3 - trasformativa

ELEMENTI EDILIZI	STATO ATTUALE	C	PRESCRIZIONI	INDICAZIONI	ART.
zoccolatura	intonaco strollato grigio chiaro	●	uniformare alla tavolozza		3.1
cornici aperture	pietra naturale	⊖	conservare	cfr. norme materiali lapidei	3.2
	pietra tinteggiata	●	cfr. norme materiali lapidei		3.2
serramenti	legno naturale	○			3.3
	legno bianco	●	uniformare alla tavolozza		3.3
oscuranti	legno naturale	○			3.4
	legno marrone scuro	●	uniformare alla tavolozza		3.4
avvolgibili	-				
paraste/modanature	-				
griglie	metallo bianco	●	uniformare alla tavolozza		3.8
superfici murarie	intonaco F6.10.70	○		cfr. tavola RN.8	3.1
balconi/logge	intonaco bianco	⊖	cfr. norme oggetti		3.7
barriere/balaustre	metallo marrone medio	●	uniformare alla tavolozza		3.8
cornicioni/marcapiani	-				
gronda	legno naturale	○			3.7
copertura e lattonerie	tegole in laterizio	⊖		cfr. norme lattonerie	3.5
pavimentazioni esterne	battuto di cemento	⊖		cfr. norme pav. esterne	3.6

recinzioni	metallo bianco	●	uniformare alla tavolozza		3.10

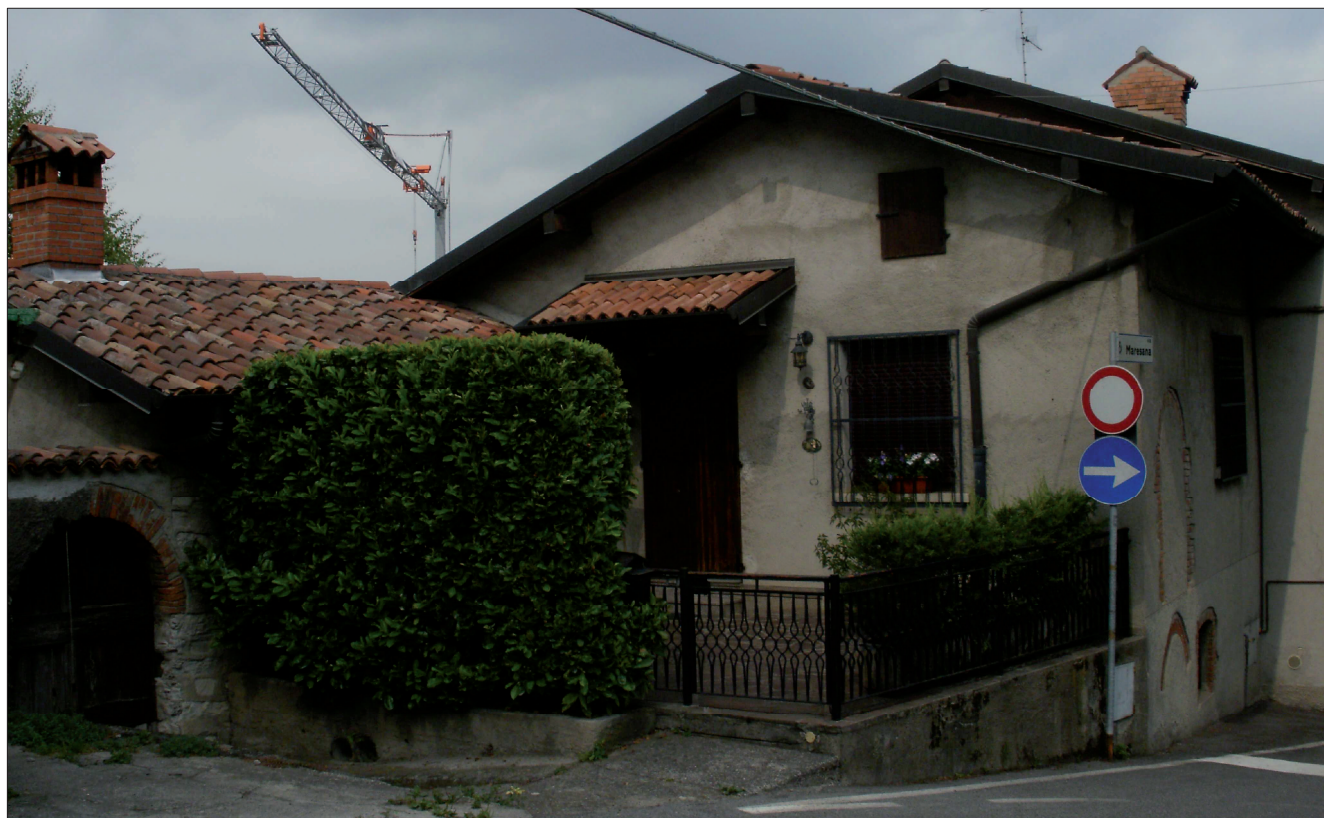
Fotografia 1

UBICAZIONE:	via Maresana n. 106a
PROPRIETA':	proprietà privata
TIPOLOGIA DELL'EDIFICIO:	cortina edilizia
NUMERO PIANI FUORI TERRA:	3
DESTINAZIONE D'USO PIANO TERRA:	residenziale
DESTINAZIONE D'USO PIANI SUPERIORI:	residenziale
UNITA' ABITATIVE PRESENTI:	1
GRADO DI CONSERVAZIONE:	buono
TIPOLOGIA DI INTERVENTO:	tipologia 3 - trasformativa

ELEMENTI EDILIZI	STATO ATTUALE	C	PRESCRIZIONI	INDICAZIONI	ART.
zoccolatura	-	●	cfr. norme superfici murali		3.1
cornici aperture	-				
serramenti	legno naturale	○			3.3
oscuranti	legno naturale	○			3.4
avvolgibili	PVC marrone scuro	●	sostituire con ante		3.4
paraste/modanature	-				
griglie	metallo grigio scuro	●	uniformare alla tavolozza		3.8
superfici murarie	intonaco grezzo	●	uniformare alla tavolozza	cfr. tavola RN.8	3.1
	mattoni a vista	⊖	conservare		3.2
balconi/logge	-				
barriere/balaustre	-				
cornicioni/marcapiani	-				
gronda	legno naturale	○			3.7
copertura e lattonerie	tegole in laterizio	⊖		cfr. norme lattonerie	3.5
pavimentazioni esterne	pietra naturale	⊖		cfr. norme pav. esterne	3.6
recinzioni	metallo nero	●	uniformare alla tavolozza		3.10

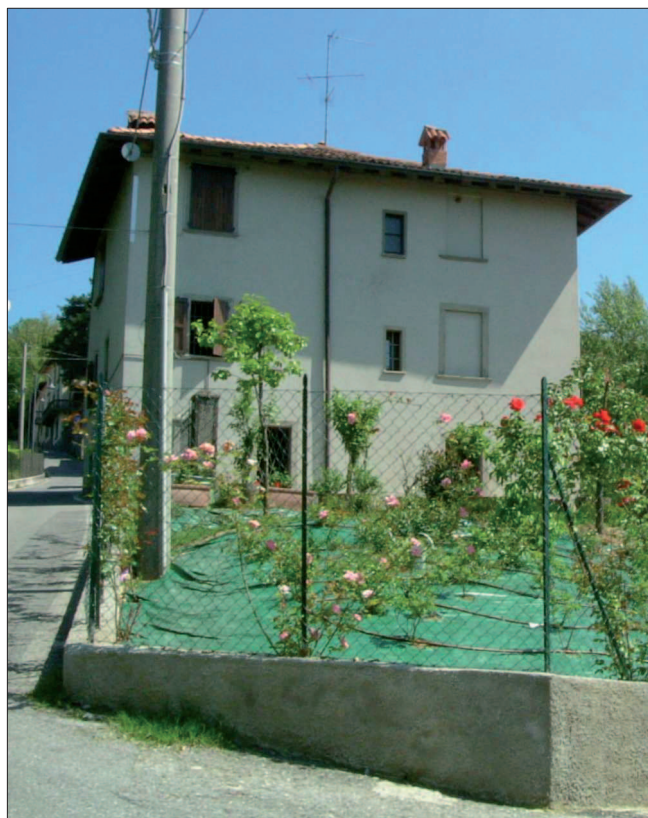
Fotografia 1

UBICAZIONE:	via Maresana n. 106
PROPRIETA':	proprietà privata
TIPOLOGIA DELL'EDIFICIO:	cortina edilizia
NUMERO PIANI FUORI TERRA:	3
DESTINAZIONE D'USO PIANO TERRA:	residenziale
DESTINAZIONE D'USO PIANI SUPERIORI:	residenziale
UNITA' ABITATIVE PRESENTI:	1
GRADO DI CONSERVAZIONE:	buono
TIPOLOGIA DI INTERVENTO:	tipologia 3 - trasformativa

ELEMENTI EDILIZI	STATO ATTUALE	C	PRESCRIZIONI	INDICAZIONI	ART.
zoccolatura	intonaco strollato grigio chiaro	●	uniformare alla tavolozza		3.1
cornici aperture	pietra naturale	⊖	conservare	cfr. norme materiali lapidei	3.2
serramenti	legno naturale	○			3.3
oscuranti	legno naturale	○			3.4
avvolgibili	-				
paraste/modanature	-				
griglie	metallo grigio scuro	●	uniformare alla tavolozza		3.8
	metallo grigio chiaro	●	uniformare alla tavolozza		3.8
superfici murarie	intonaco F6.05.70	○		cfr. tavola RN,8	3.1
balconi/logge	intonaco bianco	⊖	cfr. norme aggetti		3.7
barriere/balaustre	legno marrone medio	●	uniformare alla tavolozza		3.8
cornicioni/marcapiani	-				
gronda	legno marrone scuro	●	uniformare alla tavolozza		3.7
copertura e lattonerie	tegole in laterizio	⊖		cfr. norme lattonerie	3.5
pavimentazioni esterne	-				
recinzioni	metallo grigio chiaro	●	uniformare alla tavolozza		3.10
	rete metallica plastificata	●	cfr. norme recinzioni		3.10

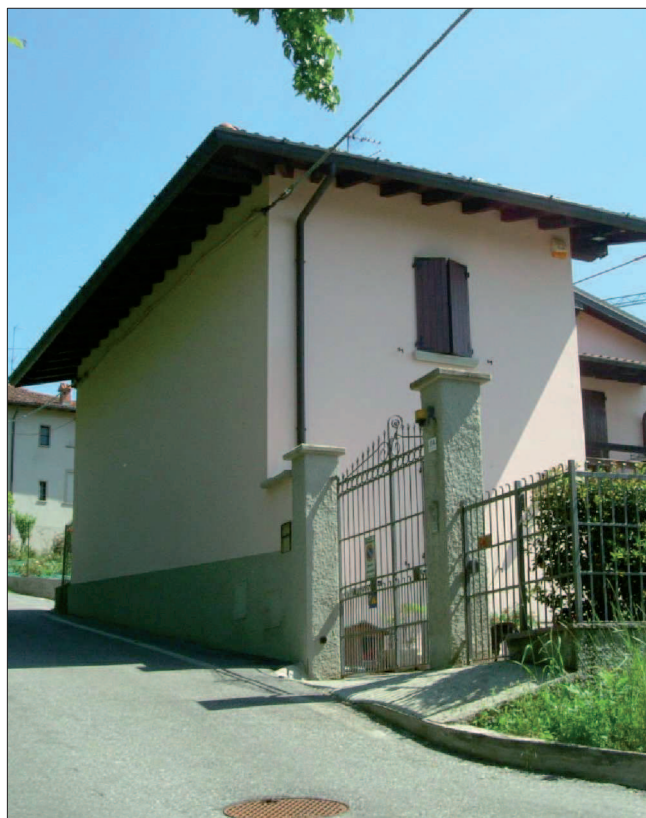
Fotografia 1

UBICAZIONE:	via Maresana n. 104
PROPRIETA':	proprietà privata
TIPOLOGIA DELL'EDIFICIO:	blocco isolato
NUMERO PIANI FUORI TERRA:	3
DESTINAZIONE D'USO PIANO TERRA:	residenziale
DESTINAZIONE D'USO PIANI SUPERIORI:	residenziale
UNITA' ABITATIVE PRESENTI:	1
GRADO DI CONSERVAZIONE:	ottimo
TIPOLOGIA DI INTERVENTO:	tipologia 3 - trasformativa

ELEMENTI EDILIZI	STATO ATTUALE	C	PRESCRIZIONI	INDICAZIONI	ART.
zoccolatura	intonaco strollato grigio medio	●	uniformare alla tavolozza		3.1
cornici aperture	-				
serramenti	legno naturale	○			3.3
oscuranti	legno naturale	○			3.4
avvolgibili	-				
paraste/modanature	-				
griglie	metallo grigio medio	●	uniformare alla tavolozza		3.8
superfici murarie	intonaco D2.10.80	○		cfr. tavola RN.8	3.1
balconi/logge	legno naturale	○			3.7
barriere/balaustre	legno naturale	○			3.8
cornicioni/marcapiani	-				
gronda	legno naturale	○			3.7
copertura e lattonomie	tegole in laterizio	⊖		cfr. norme lattonomie	3.5
pavimentazioni esterne	-				
recinzioni	metallo grigio medio	●	uniformare alla tavolozza		3.10

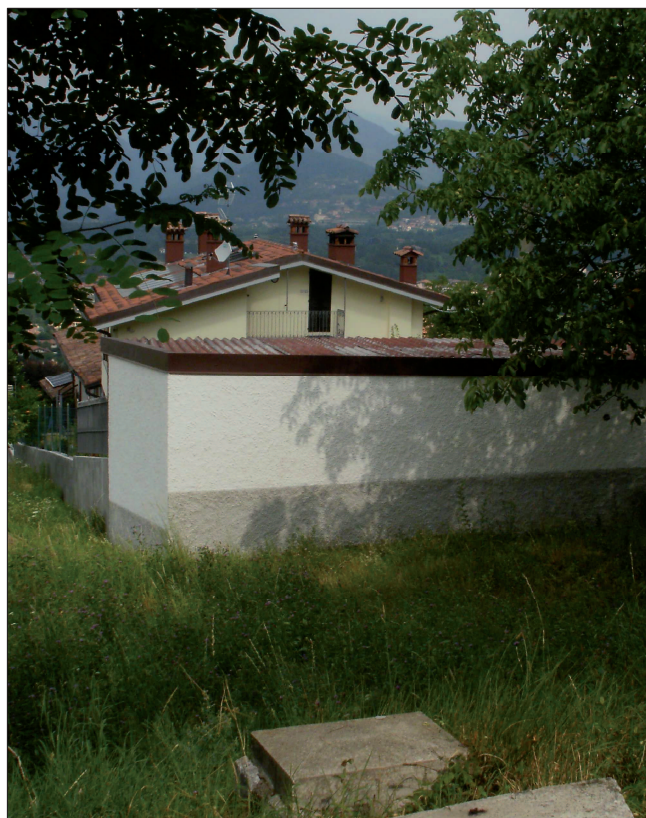
Fotografia 1

UBICAZIONE:	via Maresana n. 102
PROPRIETA':	proprietà privata
TIPOLOGIA DELL'EDIFICIO:	blocco singolo
NUMERO PIANI FUORI TERRA:	1
DESTINAZIONE D'USO PIANO TERRA:	box - deposito
DESTINAZIONE D'USO PIANI SUPERIORI:	-
UNITA' ABITATIVE PRESENTI:	-
GRADO DI CONSERVAZIONE:	ottimo
TIPOLOGIA DI INTERVENTO:	tipologia 3 - trasformativa

ELEMENTI EDILIZI	STATO ATTUALE	C	PRESCRIZIONI	INDICAZIONI	ART.
zoccolatura	intonaco strollato grigio chiaro	●	uniformare alla tavolozza		3.1
cornici aperture	-				
serramenti	metallo grigio medio	●	cfr. norme serramenti	cfr. Com. Paesaggio	3.3
oscuranti	-				
avvolgibili	-				
paraste/modanature	-				
griglie	-				
superfici murarie	intonaco strollato ON.00.90	○		cfr. tavola RN.8	3.1
balconi/logge	-				
barriere/balaustre	-				
cornicioni/marcapiani	-				
gronda	legno naturale	○			3.7
copertura e lattonerie	tegole in laterizio	⊖		cfr. norme lattonerie	3.5
pavimentazioni esterne	pietra naturale	⊖		cfr. norme pav. esterne	3.6
recinzioni	metallo grigio chiaro	●	uniformare alla tavolozza		3.10
	metallo grigio scuro	●	uniformare alla tavolozza		3.10

edificio ricadente nel perimetro dell'AVD-I e può essere oggetto di demolizione con recupero del volume esistente
