# COMUNE DI PONTERANICA

# PGT

## PIANO DELLE REGOLE

**ROSCIANO**

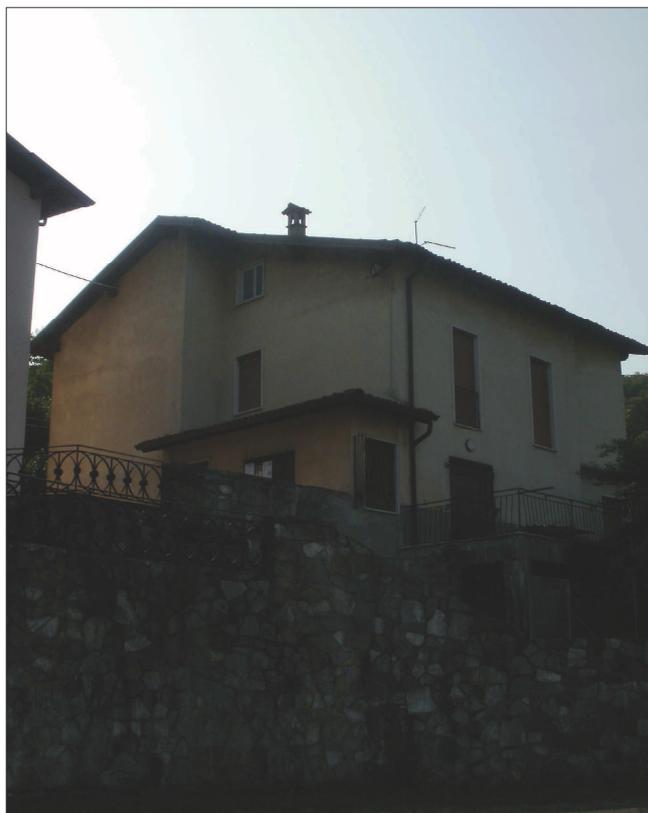
Fotografia 1

UBICAZIONE:	via Rosciano n. 20
PROPRIETA':	proprietà privata
TIPOLOGIA DELL'EDIFICIO:	blocco isolato
NUMERO PIANI FUORI TERRA:	3
DESTINAZIONE D'USO PIANO TERRA:	residenziale
DESTINAZIONE D'USO PIANI SUPERIORI:	residenziale
UNITA' ABITATIVE PRESENTI:	2
GRADO DI CONSERVAZIONE:	buono
TIPOLOGIA DI INTERVENTO:	tipologia 3 - trasformativa

ELEMENTI EDILIZI	STATO ATTUALE	C	PRESCRIZIONI	INDICAZIONI	ART.
zoccolatura	intonaco strollato grigio medio	●	uniformare alla tavolozza		3.1
cornici aperture	pietra naturale	⊖	conservare	cfr. norme materiali lapidei	3.2
serramenti	legno bianco	●	uniformare alla tavolozza		3.3
oscuranti	-				
avvolgibili	PVC marrone medio	●	sostituire con ante		3.4
paraste/modanature	-				
griglie	metallo marrone medio	●	uniformare alla tavolozza		3.8
superfici murarie	intonaco bieve chiaro	●	uniformare alla tavolozza		3.1
balconi/logge	-				
barriere/balaustre	metallo verde chiaro	●	uniformare alla tavolozza		3.8
cornicioni/marcapiani	-				
gronda	legno naturale	○			3.7
copertura e lattonerie	tegole in laterizio	⊖		cfr. norme lattonerie	3.5
pavimentazioni esterne	-				
recinzioni	metallo verde scuro	●	uniformare alla tavolozza		3.10
	rete metallica plastificata	●	cfr. norme recinzioni		3.10

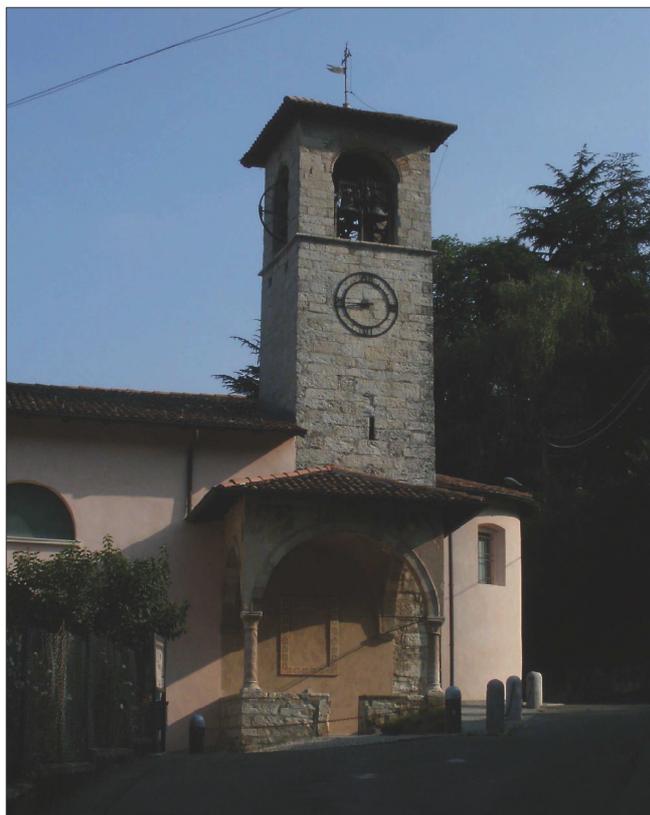
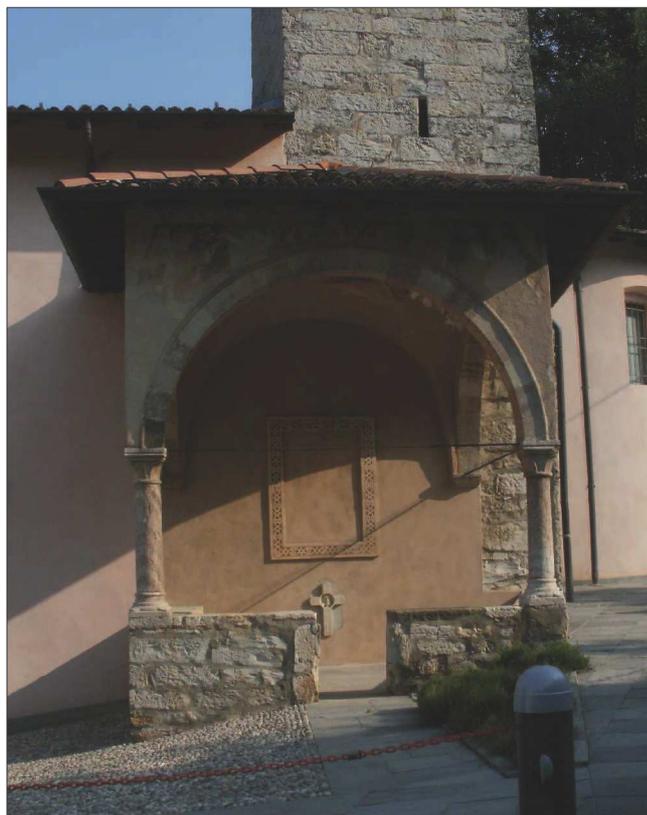
Fotografia 1

UBICAZIONE:	via Rosciano n. -
PROPRIETA':	proprietà parrocchiale
TIPOLOGIA DELL'EDIFICIO:	caposaldo
NUMERO PIANI FUORI TERRA:	1
DESTINAZIONE D'USO PIANO TERRA:	cappella votiva e campanile
DESTINAZIONE D'USO PIANI SUPERIORI:	-
UNITA' ABITATIVE PRESENTI:	-
GRADO DI CONSERVAZIONE:	ottimo
TIPOLOGIA DI INTERVENTO:	tipologia 1 - conservativa

ELEMENTI EDILIZI	STATO ATTUALE	C	PRESCRIZIONI	INDICAZIONI	ART.
zoccolatura	-				
cornici aperture	-				
serramenti	-				
oscuranti	-				
avvolgibili	-				
paraste/modanature	-				
griglie	-				
superfici murarie	intonaco giallo chiaro	<input type="radio"/>			
	pietra naturale	<input type="radio"/>			
balconi/logge	-				
barriere/balaustre	-				
cornicioni/marcapiani	-				
gronda	legno marrone scuro	<input type="radio"/>			
copertura e lattonerie	tegole in laterizio	<input type="radio"/>			
pavimentazioni esterne	pietra naturale	<input type="radio"/>			
recinzioni	-

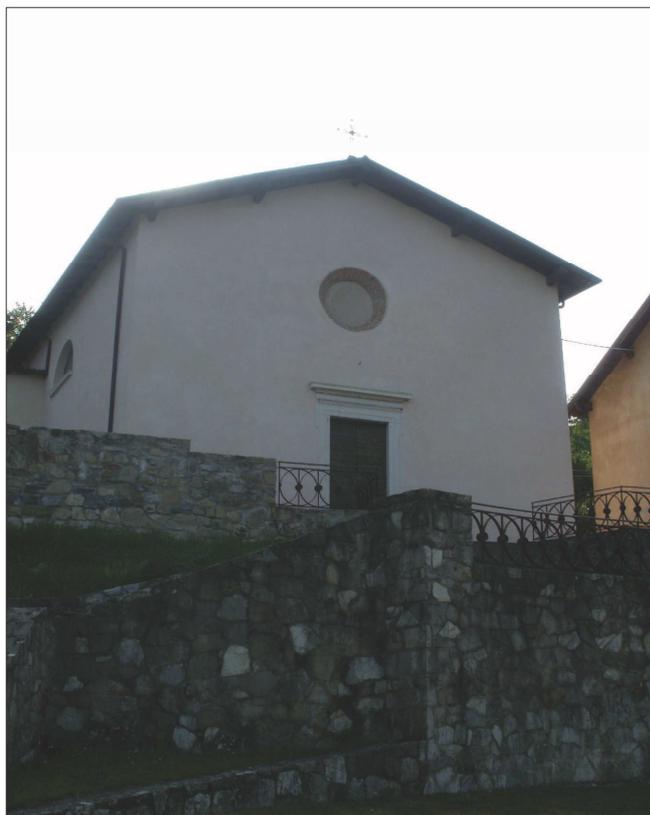
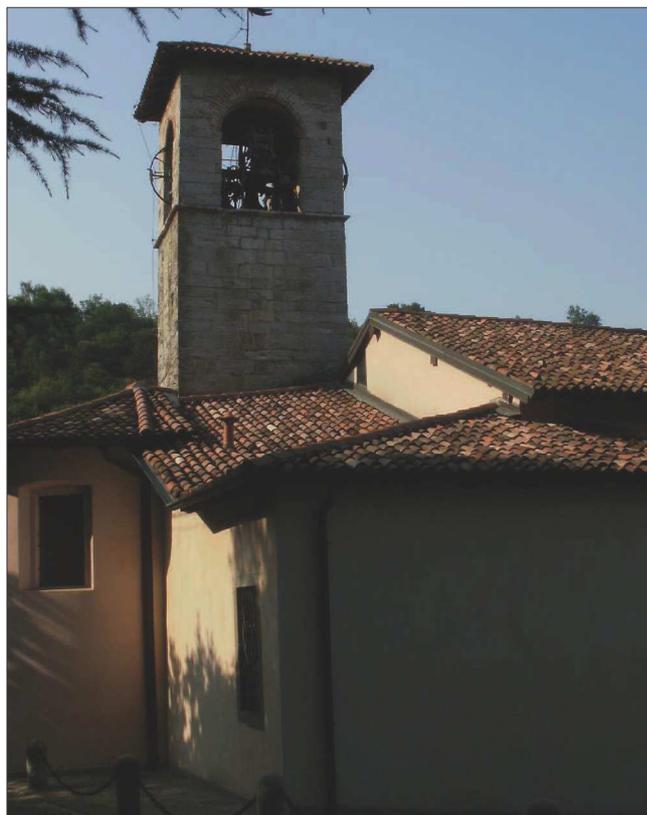
Fotografia 1

UBICAZIONE:	via Rosciano n.
PROPRIETA':	proprietà parrocchiale
TIPOLOGIA DELL'EDIFICIO:	caposaldo
NUMERO PIANI FUORI TERRA:	1
DESTINAZIONE D'USO PIANO TERRA:	luogo di culto
DESTINAZIONE D'USO PIANI SUPERIORI:	-
UNITA' ABITATIVE PRESENTI:	-
GRADO DI CONSERVAZIONE:	ottimo
TIPOLOGIA DI INTERVENTO:	tipologia 1 - conservativa

ELEMENTI EDILIZI	STATO ATTUALE	C	PRESCRIZIONI	INDICAZIONI	ART.
zoccolatura	-				
cornici aperture	pietra naturale	<input type="radio"/>			
serramenti	metallo nero	<input type="radio"/>			
oscuranti	-				
avvolgibili	-				
paraste/modanature	pietra naturale	<input type="radio"/>			
griglie	metallo grigio chiaro	<input type="radio"/>			
superfici murarie	intonaco rosa chiaro	<input type="radio"/>			
	intonaco giallo medio	<input type="radio"/>			
balconi/logge	-				
barriere/balaustre	-				
cornicioni/marcapiani	-				
gronda	legno marrone scuro	<input type="radio"/>			
copertura e lattonerie	tegole in laterizio	<input type="radio"/>			
pavimentazioni esterne	pietra naturale	<input type="radio"/>			
recinzioni	-

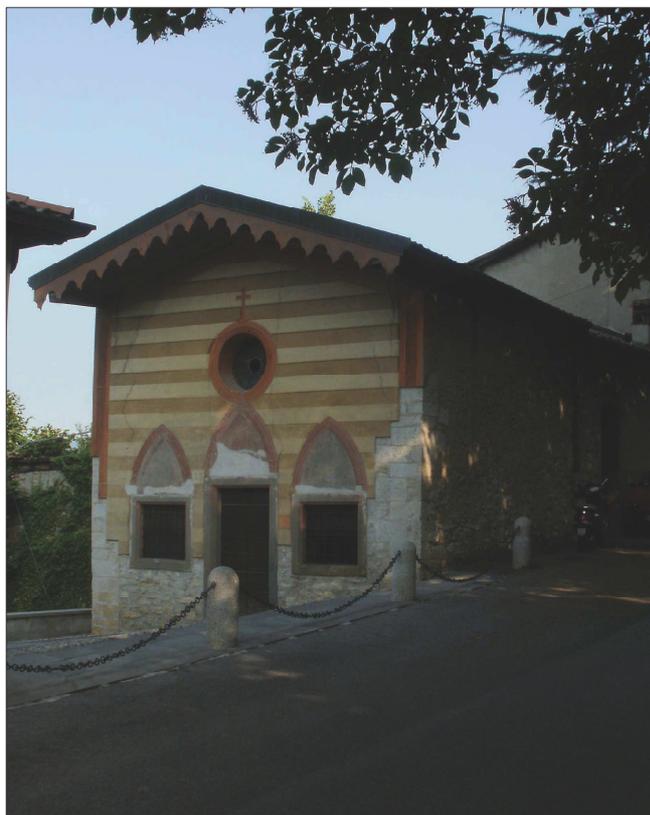
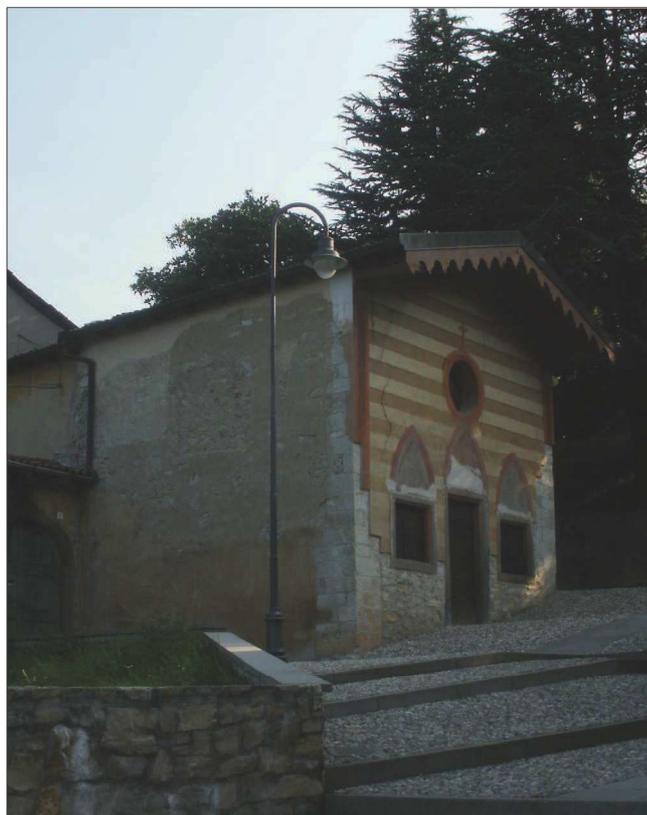
Fotografia 1

UBICAZIONE:	via Rosciano n. -
PROPRIETA':	proprietà parrocchiale
TIPOLOGIA DELL'EDIFICIO:	cortina edilizia
NUMERO PIANI FUORI TERRA:	1
DESTINAZIONE D'USO PIANO TERRA:	luogo di culto
DESTINAZIONE D'USO PIANI SUPERIORI:	-
UNITA' ABITATIVE PRESENTI:	-
GRADO DI CONSERVAZIONE:	buono
TIPOLOGIA DI INTERVENTO:	tipologia 1 - conservativa

ELEMENTI EDILIZI	STATO ATTUALE	C	PRESCRIZIONI	INDICAZIONI	ART.
zoccolatura	-				
cornici aperture	pietra naturale	○			
serramenti	metallo nero	○			
oscuranti	legno marrone scuro	○			
avvolgibili	-				
paraste/modanature	-				
griglie	metallo grezzo	○			
superfici murarie	intonaco giallo scuro	○			
	intonaco giallo chiaro	○			
	pietra naturale	○			
balconi/logge	-				
barriere/balaustre	-				
cornicioni/marcapiani	-				
gronda	legno naturale	○			
copertura e lattonomie	tegole in laterizio	○			
pavimentazioni esterne	pietra naturale	○			
recinzioni	-

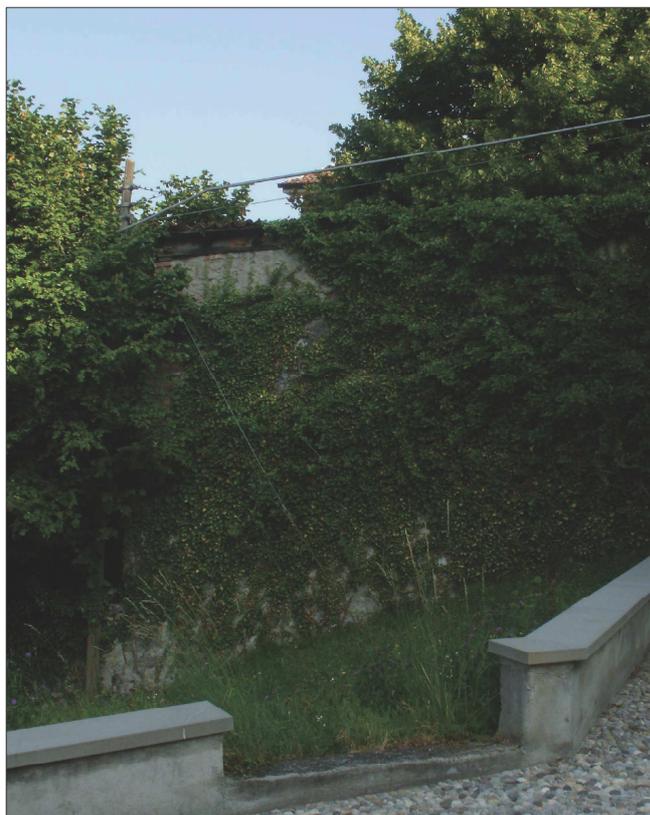
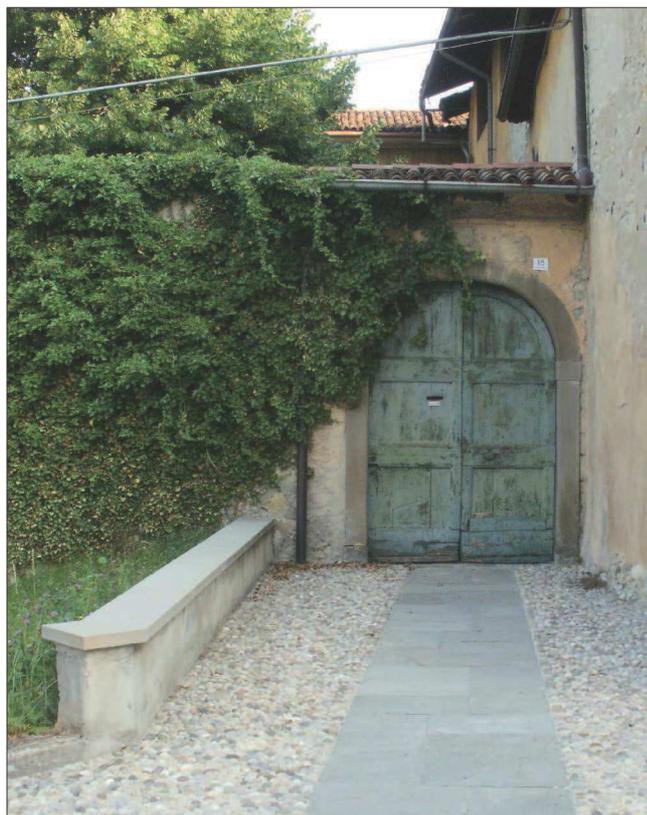
Fotografia 1

UBICAZIONE:	via Rosciano n. 18
PROPRIETA':	proprietà parrocchiale
TIPOLOGIA DELL'EDIFICIO:	cortina edilizia
NUMERO PIANI FUORI TERRA:	2
DESTINAZIONE D'USO PIANO TERRA:	deposito
DESTINAZIONE D'USO PIANI SUPERIORI:	deposito
UNITA' ABITATIVE PRESENTI:	-
GRADO DI CONSERVAZIONE:	pessimo
TIPOLOGIA DI INTERVENTO:	tipologia 2 - manutentiva

ELEMENTI EDILIZI	STATO ATTUALE	C	PRESCRIZIONI	INDICAZIONI	ART.
zoccolatura	-	●	cfr. norme superfici murali		3.1
cornici aperture	-				
serramenti	legno naturale	○			3.3
oscuranti	legno naturale	○			3.4
avvolgibili	-				
paraste/modanature	-				
griglie	metallo grezzo	●	uniformare alla tavolozza		3.8
superfici murarie	intonaco grezzo	●	uniformare alla tavolozza		3.1
balconi/logge	-				
barriere/balaustre	-				
cornicioni/marcapiani	-				
gronda	legno naturale	○			3.7
copertura e lattonerie	tegole in laterizio	⊖		cfr. norme lattonerie	3.5
pavimentazioni esterne	pietra naturale	⊖		cfr. norme pav. esterne	3.6
recinzioni	-

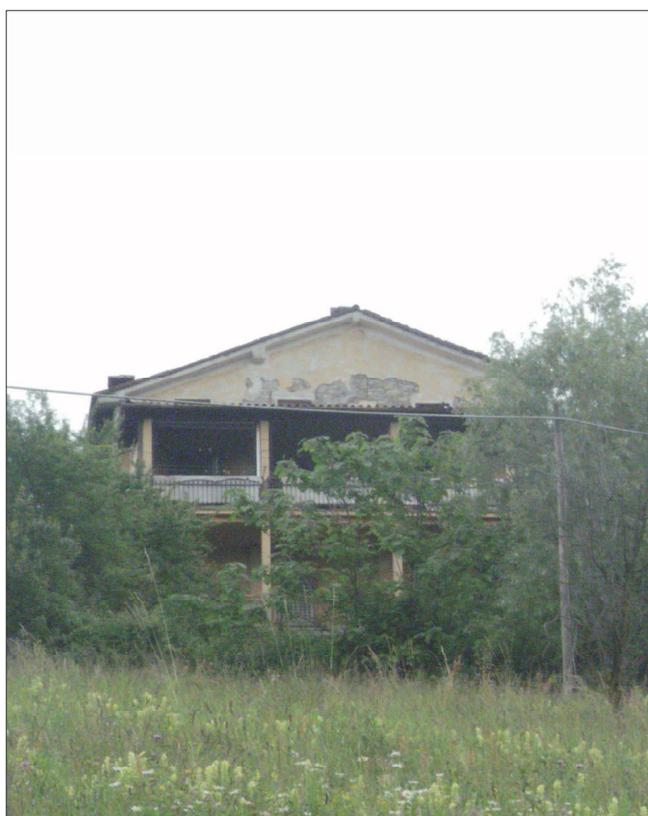
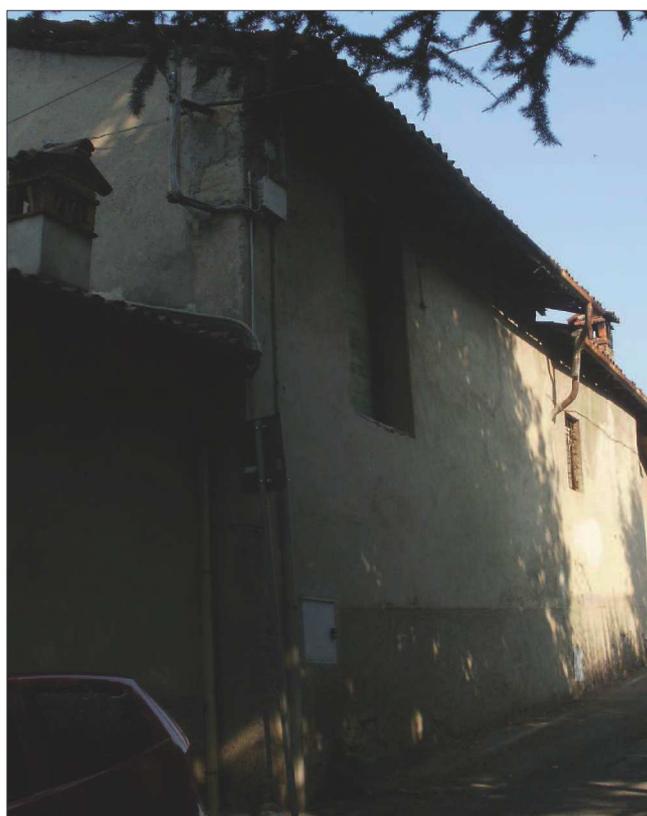
Fotografia 1

UBICAZIONE:	via Rosciano n. 16 - 18
PROPRIETA':	proprietà parrocchiale
TIPOLOGIA DELL'EDIFICIO:	cortina edilizia
NUMERO PIANI FUORI TERRA:	3
DESTINAZIONE D'USO PIANO TERRA:	residenziale
DESTINAZIONE D'USO PIANI SUPERIORI:	residenziale
UNITA' ABITATIVE PRESENTI:	-
GRADO DI CONSERVAZIONE:	mediocre
TIPOLOGIA DI INTERVENTO:	tipologia 2 - manutentiva

ELEMENTI EDILIZI	STATO ATTUALE	C	PRESCRIZIONI	INDICAZIONI	
zoccolatura	intonaco strollato grigio chiaro	●	uniformare alla tavolozza		3.1
cornici aperture	pietra naturale	⊖	conservare	cfr. norme materiali lapidei	3.2
serramenti	legno naturale	○			3.3
oscuranti	legno naturale	○			3.4
avvolgibili	-				
paraste/modanature	-				
griglie	metallo grezzo	●	uniformare alla tavolozza		3.8
superfici murarie	intonaco grezzo	●	uniformare alla tavolozza		3.1
	intonaco giallo medio	●	uniformare alla tavolozza		3.1
balconi/logge	intonaco giallo medio	⊖	cfr. norme aggetti		3.7
barriere/balaustre	legno grigio chiaro	●	uniformare alla tavolozza		3.8
cornicioni/marcapiani	-				
gronda	legno naturale	○			3.7
copertura e lattonerie	tegole in laterizio	⊖		cfr. norme lattonerie	3.5
pavimentazioni esterne	pietra naturale	⊖		cfr. norme pav. esterne	3.6
recinzioni	rete metallica plastificata	●	cfr. norme recinzioni		3.10

riqualificazione del fronte sud e revisione del portico/loggiato nella corte interna

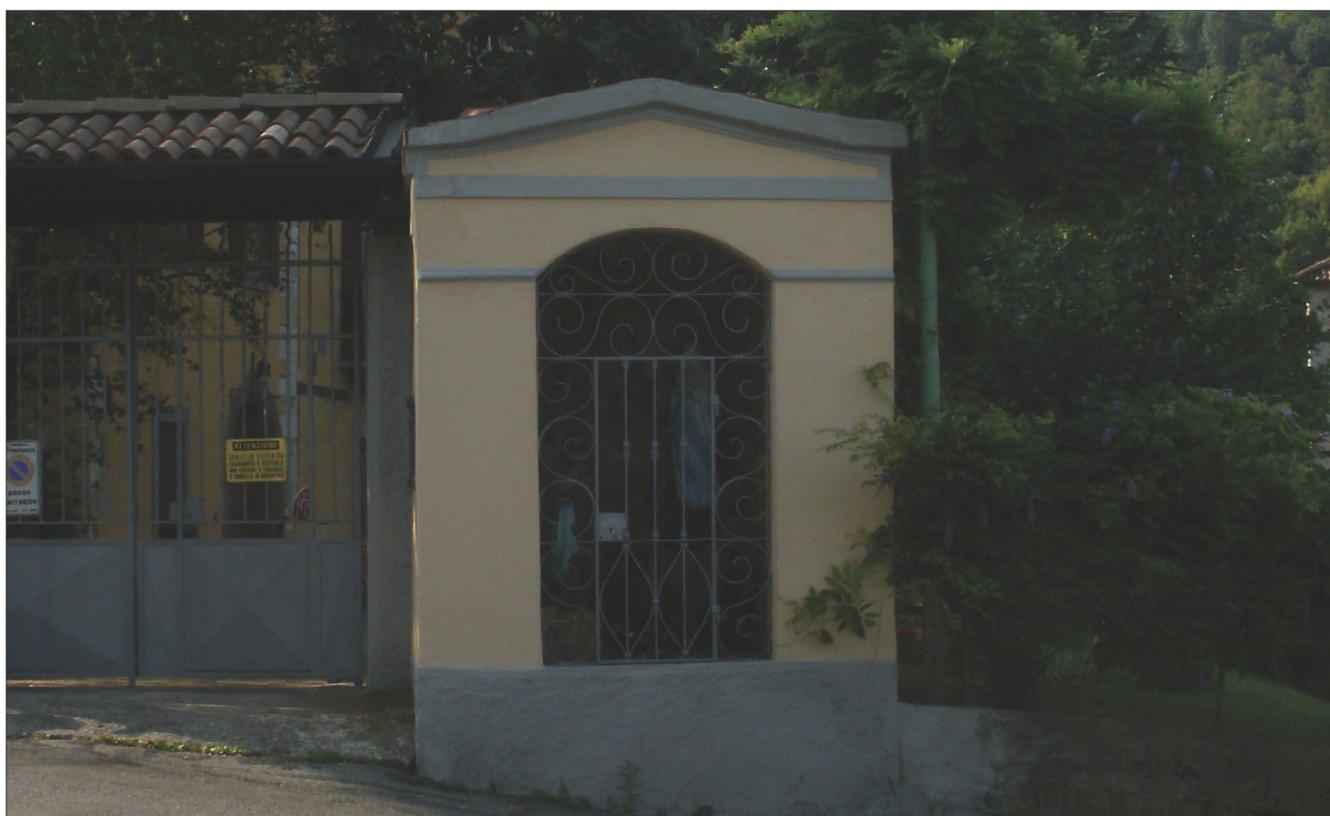
Fotografia 1

UBICAZIONE:	via Rosciano n. 15
PROPRIETA':	proprietà privata
TIPOLOGIA DELL'EDIFICIO:	blocco isolato
NUMERO PIANI FUORI TERRA:	1
DESTINAZIONE D'USO PIANO TERRA:	cappella votiva
DESTINAZIONE D'USO PIANI SUPERIORI:	-
UNITA' ABITATIVE PRESENTI:	-
GRADO DI CONSERVAZIONE:	ottimo
TIPOLOGIA DI INTERVENTO:	tipologia 1 - conservativa

ELEMENTI EDILIZI	STATO ATTUALE	C	PRESCRIZIONI	INDICAZIONI	ART.
zoccolatura	intonaco stollato grigio chiaro	●	uniformare alla tavolozza		3.1
cornici aperture	-				
serramenti	-				
oscuranti	-				
avvolgibili	-				
paraste/modanature	-				
griglie	metallo grigio chiaro	●	uniformare alla tavolozza		3.8
superfici murarie	intonaco giallo medio	●	uniformare alla tavolozza		3.1
balconi/logge	-				
barriere/balaustre	-				
cornicioni/marcapiani	-				
gronda	-				
copertura e lattonerie	tegole in laterizio	⊖		cfr. norme lattonerie	3.5
pavimentazioni esterne	-				
recinzioni	-

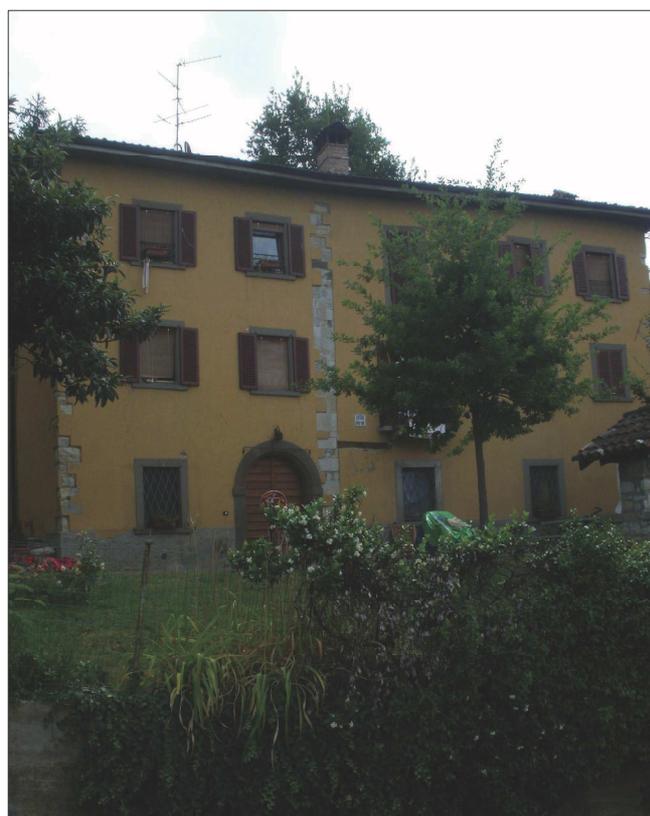
Fotografia 1

UBICAZIONE:	via Rosciano n. 15
PROPRIETA':	proprietà privata
TIPOLOGIA DELL'EDIFICIO:	blocco isolato
NUMERO PIANI FUORI TERRA:	3
DESTINAZIONE D'USO PIANO TERRA:	residenziale
DESTINAZIONE D'USO PIANI SUPERIORI:	residenziale
UNITA' ABITATIVE PRESENTI:	4
GRADO DI CONSERVAZIONE:	ottimo
TIPOLOGIA DI INTERVENTO:	tipologia 2 - manutentiva

ELEMENTI EDILIZI	STATO ATTUALE	C	PRESCRIZIONI	INDICAZIONI	ART.
zoccolatura	intonaco stollato grigio medio	●	uniformare alla tavolozza		3.1
cornici aperture	pietra naturale	⊖	conservare	cfr. norme materiali lapidei	3.2
serramenti	legno naturale	○			3.3
oscuranti	legno marrone medio	●	uniformare alla tavolozza		3.4
avvolgibili	-				
paraste/modanature	-				
griglie	metallo grigio scuro	●	uniformare alla tavolozza		3.8
superfici murarie	intonaco giallo medio	●	uniformare alla tavolozza		3.1
	pietra naturale	⊖	conservare	cfr. norme materiali lapidei	3.2
balconi/logge	-				
barriere/balaustre	metallo grigio scuro	●	uniformare alla tavolozza		3.8
cornicioni/marcapiani	-				
gronda	intonaco grezzo	●	sostituire/rivestire		3.7
copertura e lattonerie	tegole in laterizio	⊖		cfr. norme lattonerie	3.5
pavimentazioni esterne	pietra naturale	⊖		cfr. norme pav. esterne	3.6
recinzioni	metallo grigio scuro	●	uniformare alla tavolozza		3.10

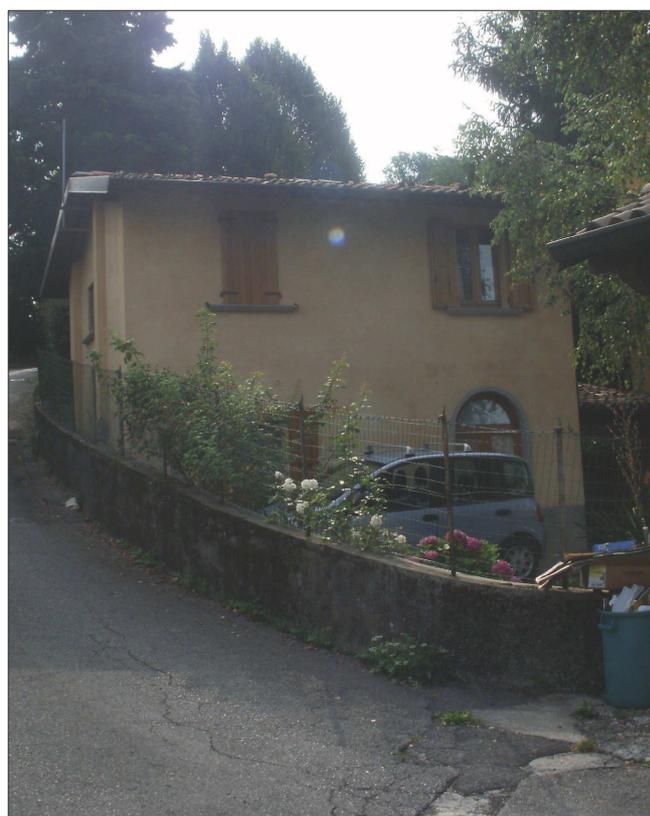
Fotografia 1

UBICAZIONE:	via Rosciano n. 15
PROPRIETA':	proprietà privata
TIPOLOGIA DELL'EDIFICIO:	blocco isolato
NUMERO PIANI FUORI TERRA:	2
DESTINAZIONE D'USO PIANO TERRA:	residenziale - studio tecnico
DESTINAZIONE D'USO PIANI SUPERIORI:	residenziale
UNITA' ABITATIVE PRESENTI:	1
GRADO DI CONSERVAZIONE:	ottimo
TIPOLOGIA DI INTERVENTO:	tipologia 3 - trasformativa

ELEMENTI EDILIZI	STATO ATTUALE	C	PRESCRIZIONI	INDICAZIONI	ART.
zoccolatura	intonaco strollato grigio medio	●	uniformare alla tavolozza		3.1
cornici aperture	-				
serramenti	legno naturale	○			3.3
oscuranti	legno naturale	○			3.4
avvolgibili	-				
paraste/modanature	-				
griglie	-				
superfici murarie	intonaco giallo medio	●	uniformare alla tavolozza		3.1
balconi/logge	-				
barriere/balaustre	-				
cornicioni/marcapiani	-				
gronda	legno marrone scuro	●	uniformare alla tavolozza		3.7
copertura e lattonerie	tegole in laterizio	⊖		cfr. norme lattonerie	3.5
pavimentazioni esterne	pietra naturale	⊖		cfr. norme pav. esterne	3.6
recinzioni	metallo grigio chiaro	●	uniformare alla tavolozza		3.10
	rete metallica plastificata	●	cfr. norme recinzioni		3.10

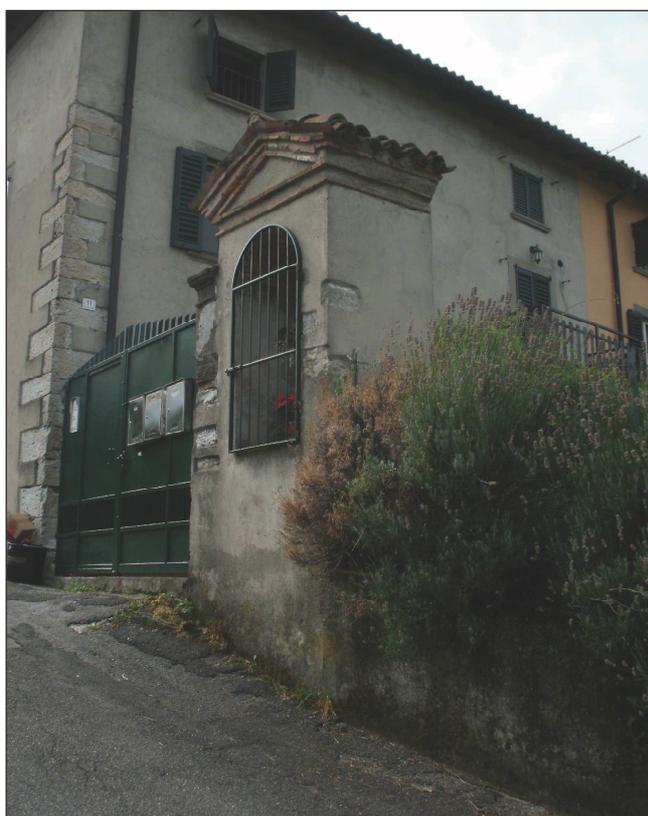
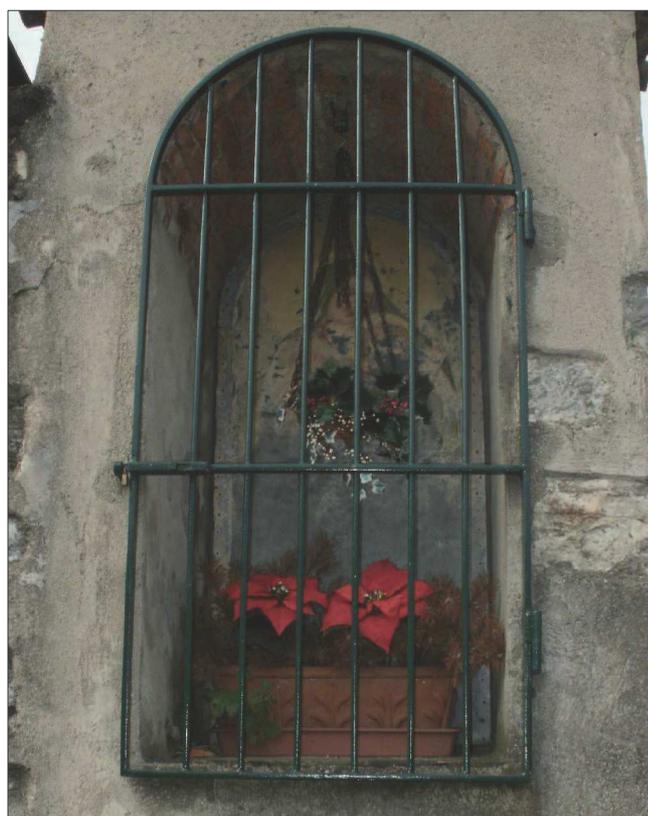
Fotografia 1

UBICAZIONE:	via Rosciano n. 11
PROPRIETA':	proprietà parrocchiale
TIPOLOGIA DELL'EDIFICIO:	blocco isolato
NUMERO PIANI FUORI TERRA:	1
DESTINAZIONE D'USO PIANO TERRA:	cappella votiva
DESTINAZIONE D'USO PIANI SUPERIORI:	-
UNITA' ABITATIVE PRESENTI:	-
GRADO DI CONSERVAZIONE:	buono
TIPOLOGIA DI INTERVENTO:	tipologia 1 - conservativa

ELEMENTI EDILIZI	STATO ATTUALE	C	PRESCRIZIONI	INDICAZIONI	ART.
zoccolatura	-	●	cfr. norme superfici murali		3.1
cornici aperture	-				
serramenti	-				
oscuranti	-				
avvolgibili	-				
paraste/modanature	mattoni a vista	⊖	conservare		3.2
griglie	metallo verde medio	●	uniformare alla tavolozza		3.8
superfici murarie	intonaco grezzo	●	uniformare alla tavolozza		3.1
balconi/logge	-				
barriere/balaustre	-				
cornicioni/marcapiani	-				
gronda	-				
copertura e lattonerie	tegole in laterizio	⊖		cfr. norme lattonerie	3.5
pavimentazioni esterne	-				
recinzioni	-

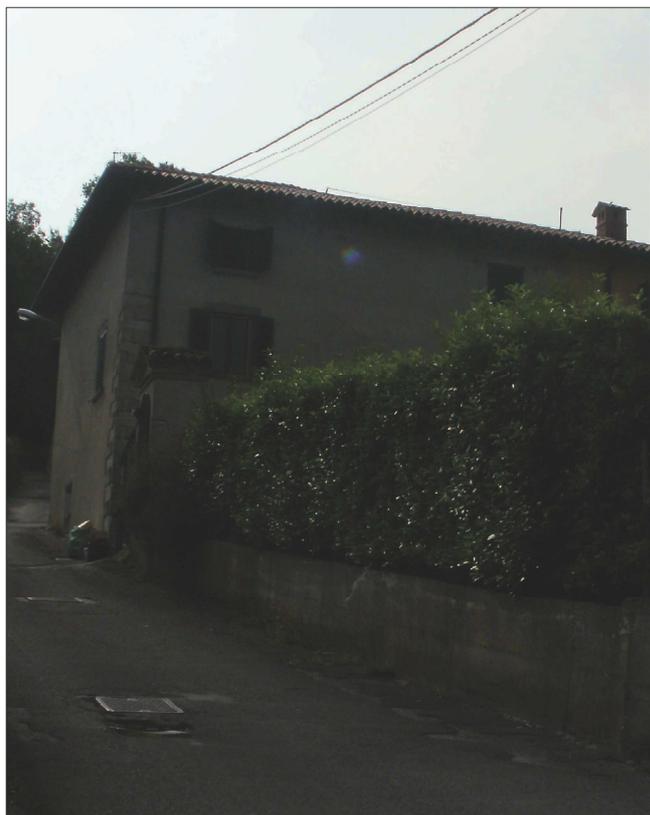
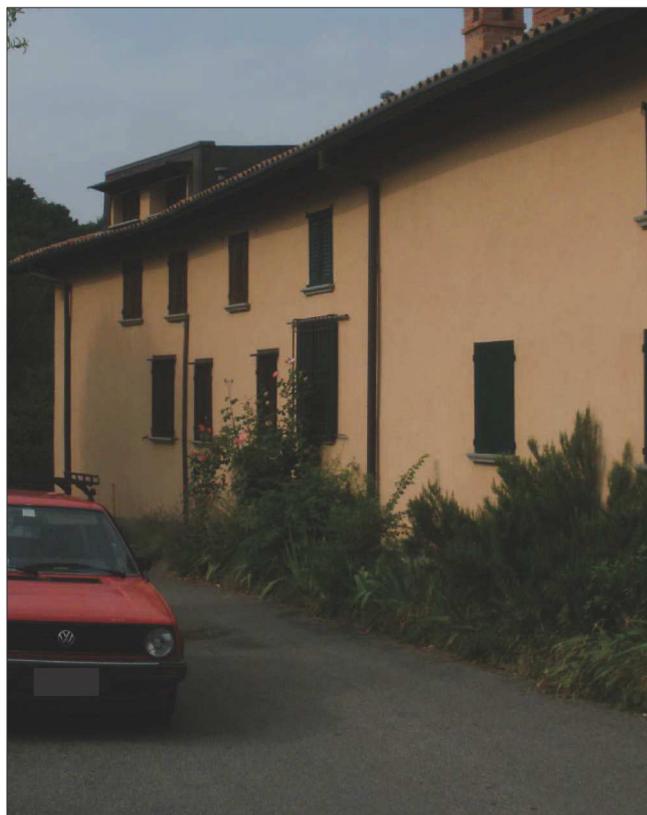
Fotografia 1

UBICAZIONE:	via Rosciano n. 11
PROPRIETA':	proprietà privata
TIPOLOGIA DELL'EDIFICIO:	cortina edilizia
NUMERO PIANI FUORI TERRA:	2
DESTINAZIONE D'USO PIANO TERRA:	residenziale - box
DESTINAZIONE D'USO PIANI SUPERIORI:	residenziale
UNITA' ABITATIVE PRESENTI:	5
GRADO DI CONSERVAZIONE:	ottimo
TIPOLOGIA DI INTERVENTO:	tipologia 2 - manutentiva

recinzioni	metallo verde scuro	●	uniformare alla tavolozza		3.10

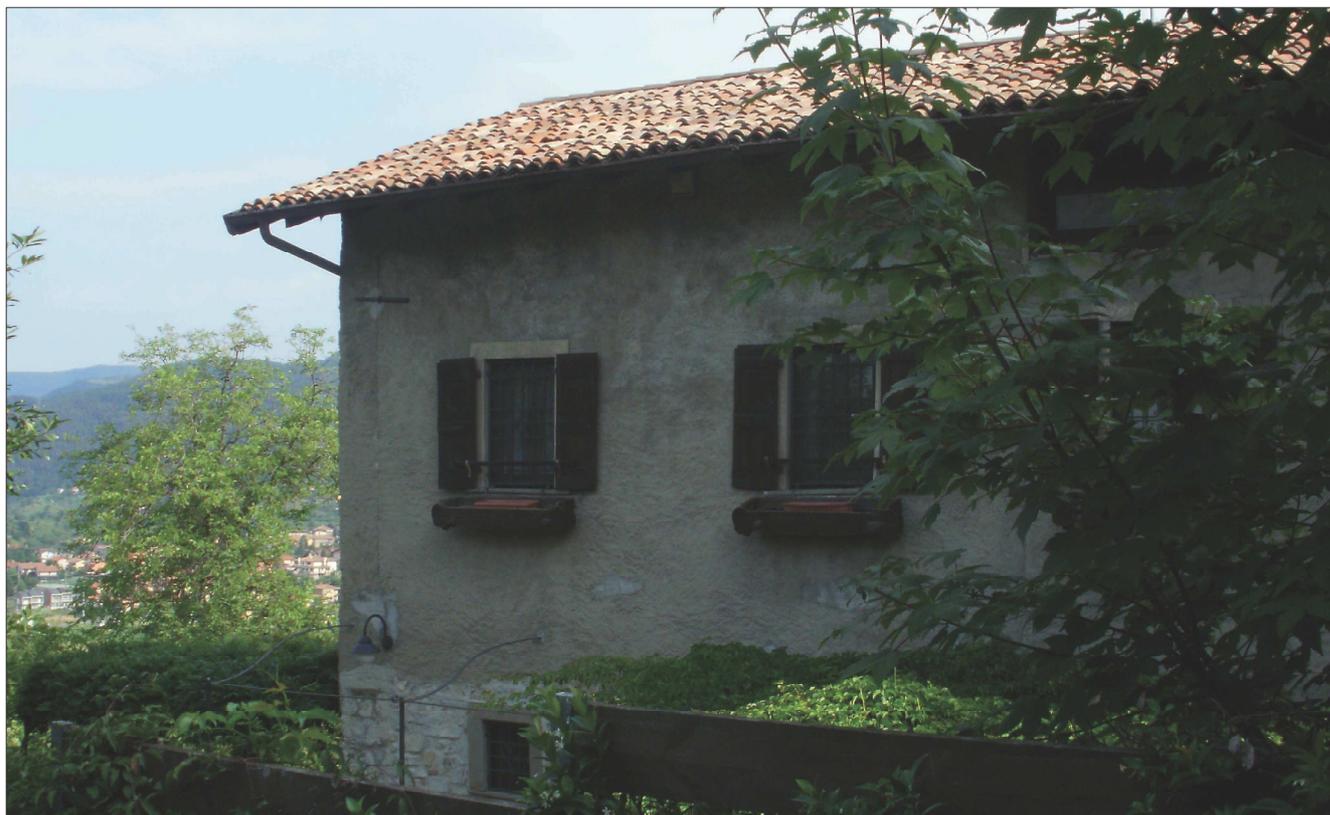
Fotografia 1

UBICAZIONE:	via Rosciano n. 14a
PROPRIETA':	proprietà privata
TIPOLOGIA DELL'EDIFICIO:	blocco isolato
NUMERO PIANI FUORI TERRA:	3
DESTINAZIONE D'USO PIANO TERRA:	residenziale
DESTINAZIONE D'USO PIANI SUPERIORI:	residenziale
UNITA' ABITATIVE PRESENTI:	2
GRADO DI CONSERVAZIONE:	buono
TIPOLOGIA DI INTERVENTO:	tipologia 2 - manutentiva

ELEMENTI EDILIZI	STATO ATTUALE	C	PRESCRIZIONI	INDICAZIONI	ART.
zoccolatura	-	●	cfr. norme superfici murali		3.1
cornici aperture	pietra naturale	⊖	conservare	cfr. norme materiali lapidei	3.2
serramenti	legno marrone medio	●	uniformare alla tavolozza		3.3
oscuranti	legno marrone medio	●	uniformare alla tavolozza		3.4
avvolgibili	-				
paraste/modanature	-				
griglie	metallo grigio scuro	●	uniformare alla tavolozza		3.8
superfici murarie	intonaco grezzo	●	uniformare alla tavolozza		3.1
	pietra naturale	⊖	conservare	cfr. norme materiali lapidei	3.2
balconi/logge	intonaco bianco	⊖	cfr. norme aggetti		3.7
barriere/balaustre	metallo marrone medio	●	uniformare alla tavolozza		3.8
cornicioni/marcapiani	-				
gronda	legno marrone scuro	●	uniformare alla tavolozza		3.7
copertura e lattonerie	tegole in laterizio	⊖		cfr. norme lattonerie	3.5
pavimentazioni esterne	pietra naturale	⊖		cfr. norme pav. esterne	3.6
recinzioni	legno marrone medio	●	uniformare alla tavolozza		3.10

rete metallica plastificata	●	cfr. norme recinzioni		3.10

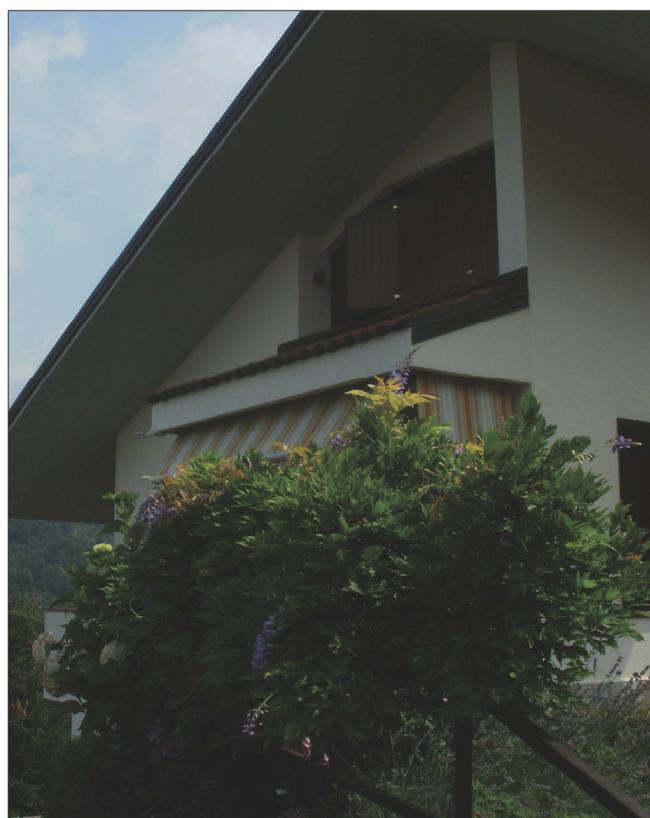
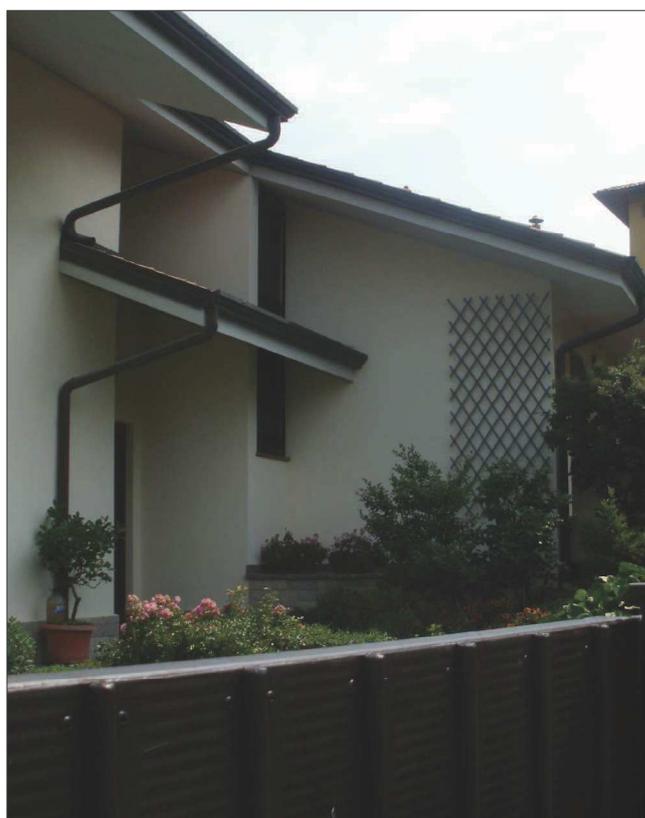
Fotografia 1

UBICAZIONE:	via Rosciano n. 6
PROPRIETA':	proprietà privata
TIPOLOGIA DELL'EDIFICIO:	blocco isolato
NUMERO PIANI FUORI TERRA:	2
DESTINAZIONE D'USO PIANO TERRA:	residenziale
DESTINAZIONE D'USO PIANI SUPERIORI:	residenziale
UNITA' ABITATIVE PRESENTI:	1
GRADO DI CONSERVAZIONE:	ottimo
TIPOLOGIA DI INTERVENTO:	tipologia 3 - trasformativa

ELEMENTI EDILIZI	STATO ATTUALE	C	PRESCRIZIONI	INDICAZIONI	ART.
zoccolatura	-	●	cfr. norme superfici murali		3.1
cornici aperture	-				
serramenti	legno naturale	○			3.3
oscuranti	legno naturale	○			3.4
avvolgibili	-				
paraste/modanature	-				
griglie	metallo marrone scuro	●	uniformare alla tavolozza		3.8
superfici murarie	intonaco bianco	●	uniformare alla tavolozza		3.1
balconi/logge	intonaco bianco	⊖	cfr. norme aggetti		3.7
barriere/balaustre	intonaco bianco	●	sostituire		3.8
cornicioni/marcapiani	-				
gronda	intonaco bianco	●	sostituire/rivestire		3.7
copertura e lattonerie	tegole in laterizio	⊖		cfr. norme lattonerie	3.5
pavimentazioni esterne	pietra naturale	⊖		cfr. norme pav. esterne	3.6
recinzioni	metallo marrone scuro	●	uniformare alla tavolozza		3.10

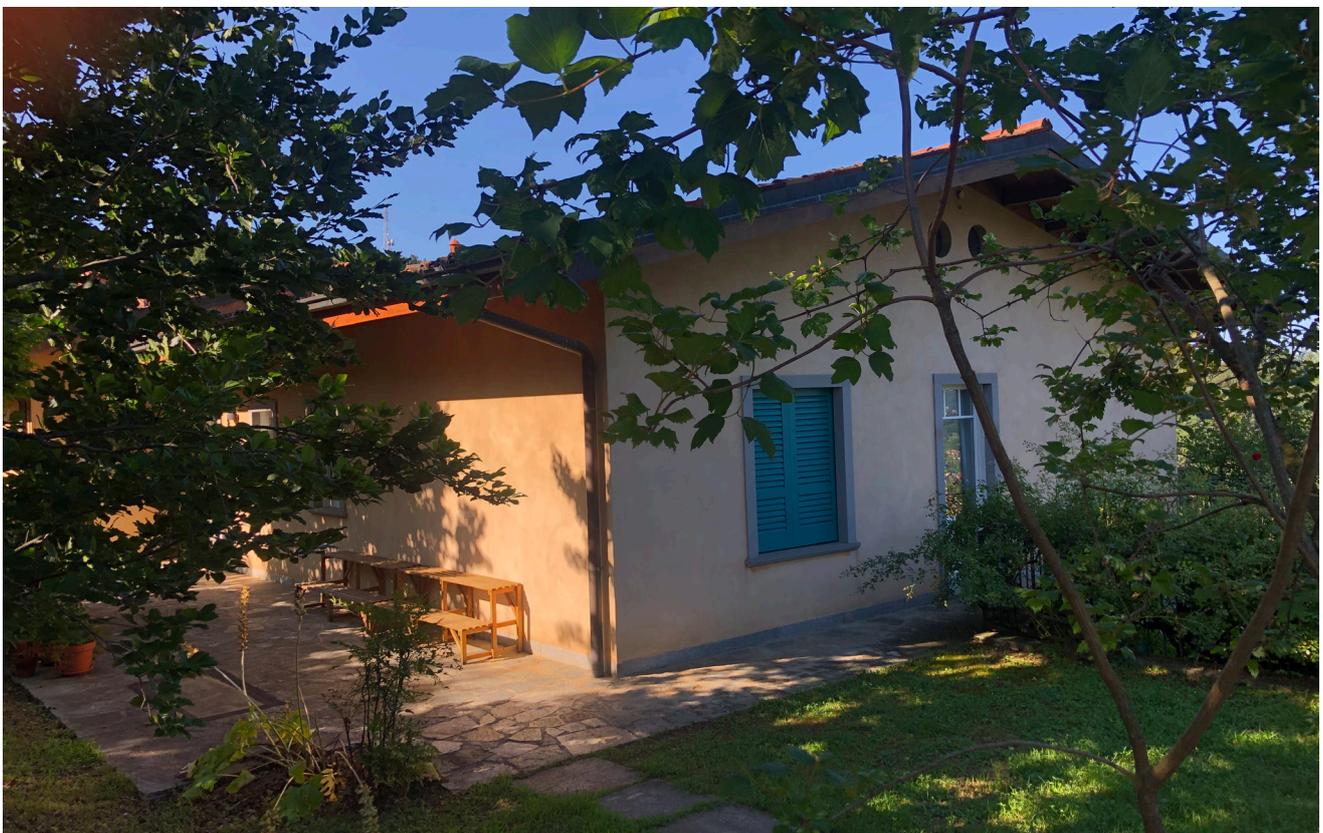
Fotografia 1

UBICAZIONE	via Rosciano N.14/B
PROPRIETÀ	Proprietà privata
TIPOLOGIA DELL'EDIFICIO	Blocco isolato
NUMERO PIANI FUORI TERRA	1
DESTINAZIONE D'USO PIANO TERRA	Residenziale
DESTINAZIONE D'USO PIANI SUPERIORI	Residenziale
UNITÀ ABITATIVE PRESENTI	1
GRADO DI CONSERVAZIONE	Ottimo
TIPOLOGIA DI INTERVENTO	Tipologia 3 - trasformativa

ELEMENTI EDILIZI	STATO ATTUALE	C	PRESCRIZIONI	INDICAZIONI	ART.
zoccolatura	-				
cornici aperture	Pietra naturale	○			
serramenti	Legno bianco	○			
oscuranti	-				
avvolgibili	-				
paraste/modanature	-				
griglie	-				
superfici murarie	Intonaco ocra	○			
balconi/loggie	-				
barriere/balaustre	metallo	○			
cornicioni/marcapiano	-				
gronda	Legno scuro	○			
copertura e lattonerie	tegole in laterizio	○			
pavimentazioni esterne	Pietra naturale	⊖			
recinzioni	legno - metallo	⊖

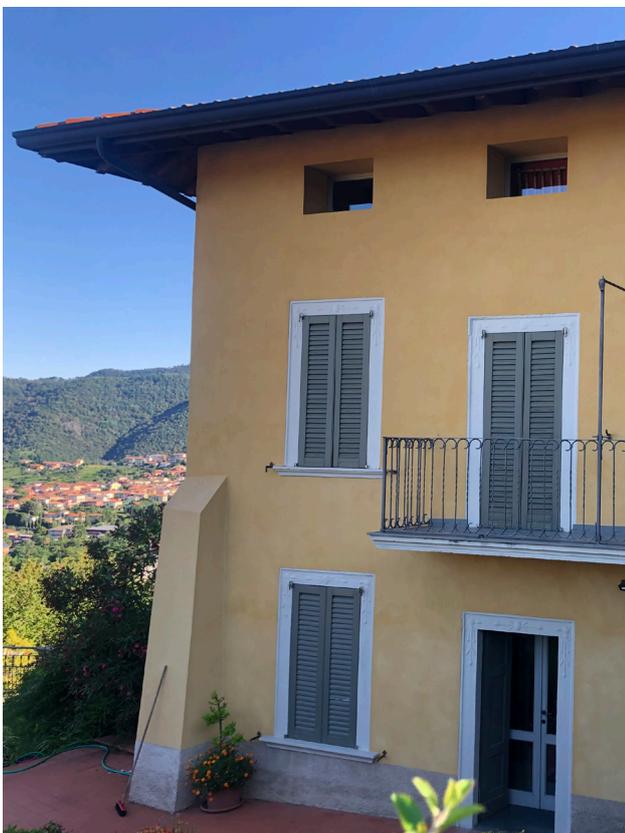
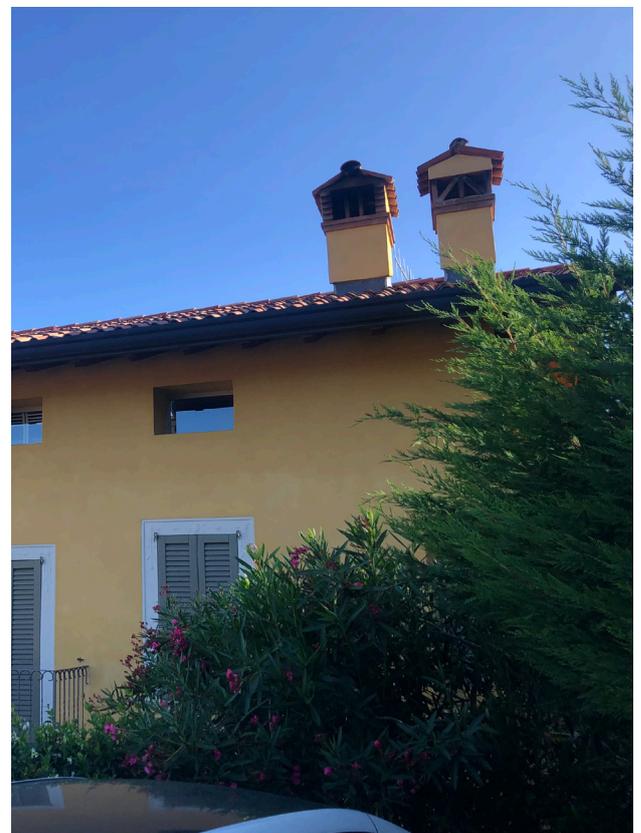
Fotografia 1

UBICAZIONE	via Rosciano N.4
PROPRIETÀ	Proprietà privata
TIPOLOGIA DELL'EDIFICIO	Blocco isolato
NUMERO PIANI FUORI TERRA	3
DESTINAZIONE D'USO PIANO TERRA	Residenziale
DESTINAZIONE D'USO PIANI SUPERIORI	Residenziale
UNITÀ ABITATIVE PRESENTI	2
GRADO DI CONSERVAZIONE	Ottimo
TIPOLOGIA DI INTERVENTO	Tipologia 3 - trasformativa
