COMUNE DI PONTERANICA

PGT

NUCLEI DI ANTICA FORMAZIONE

PASINETTI

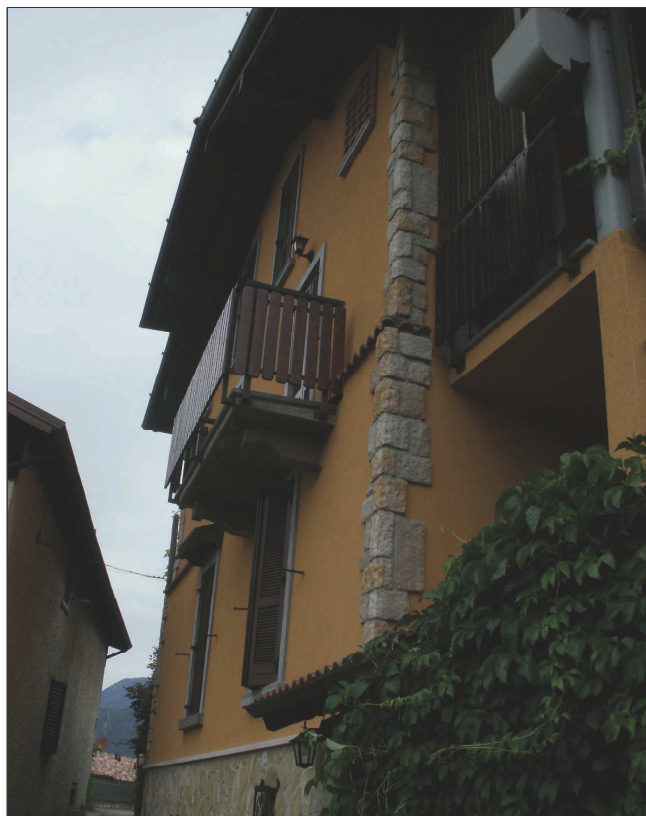
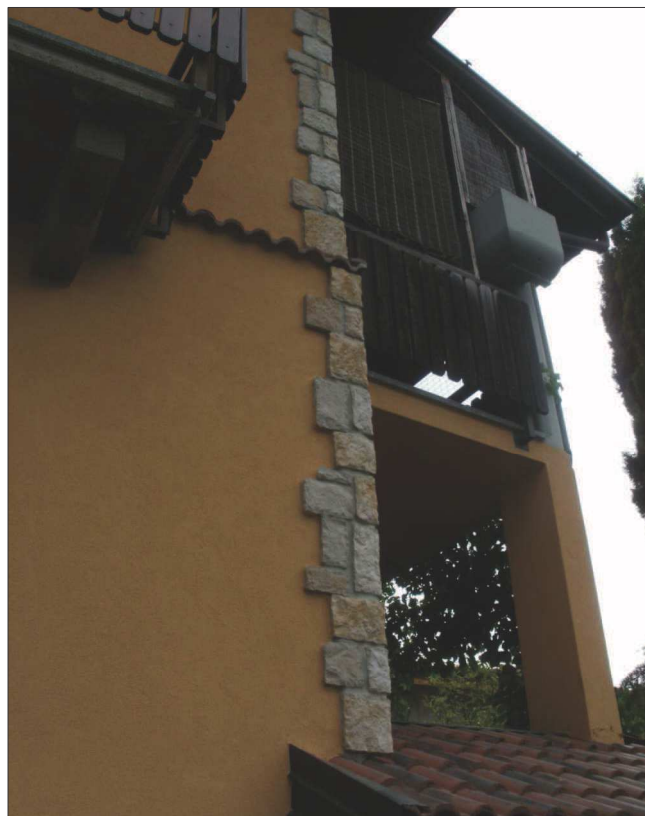
Edificio PS1

UBICAZIONE:	via Pasinetti n. 18
PROPRIETA':	proprietà privata
TIPOLOGIA DELL'EDIFICIO:	blocco isolato
NUMERO PIANI FUORI TERRA:	3
DESTINAZIONE D'USO PIANO TERRA:	residenziale
DESTINAZIONE D'USO PIANI SUPERIORI:	residenziale
UNITA' ABITATIVE PRESENTI:	1
GRADO DI CONSERVAZIONE:	ottimo
TIPOLOGIA DI INTERVENTO:	tipologia 3 - trasformativa

ELEMENTI EDILIZI	STATO ATTUALE	C	PRESCRIZIONI	INDICAZIONI	ART.
zoccolatura	pietra naturale	●	cfr. norme superfici murali		3.1
cornici aperture	pietra naturale	⊖	conservare	cfr. norme materiali lapidei	3.2
serramenti	legno naturale	○			3.3
oscuranti	legno naturale	○			3.4
avvolgibili	-				
paraste/modanature	-				
griglie	metallo nero	●	uniformare alla tavolozza		3.8
superfici murarie	intonaco arancio medio	●	uniformare alla tavolozza		3.1
	pietra naturale	⊖	conservare	cfr. norme materiali lapidei	3.2
balconi/logge	intonaco arancio medio	⊖	cfr. norme aggetti		3.7
	pietra naturale	⊖	conservare	cfr. norme materiali lapidei	3.7
barriere/balaustre	legno marrone medio	●	uniformare alla tavolozza		3.8
cornicioni/marcapiani	-				
gronda	legno marrone scuro	●	uniformare alla tavolozza		3.7
copertura e lattonerie	tegole in laterizio	⊖		cfr. norme lattonerie	3.5
pavimentazioni esterne	pietra naturale	⊖		cfr. norme pav. esterne	3.6

verificare l'eventuale necessità di eliminazione della tettoia d'ingresso lato strada

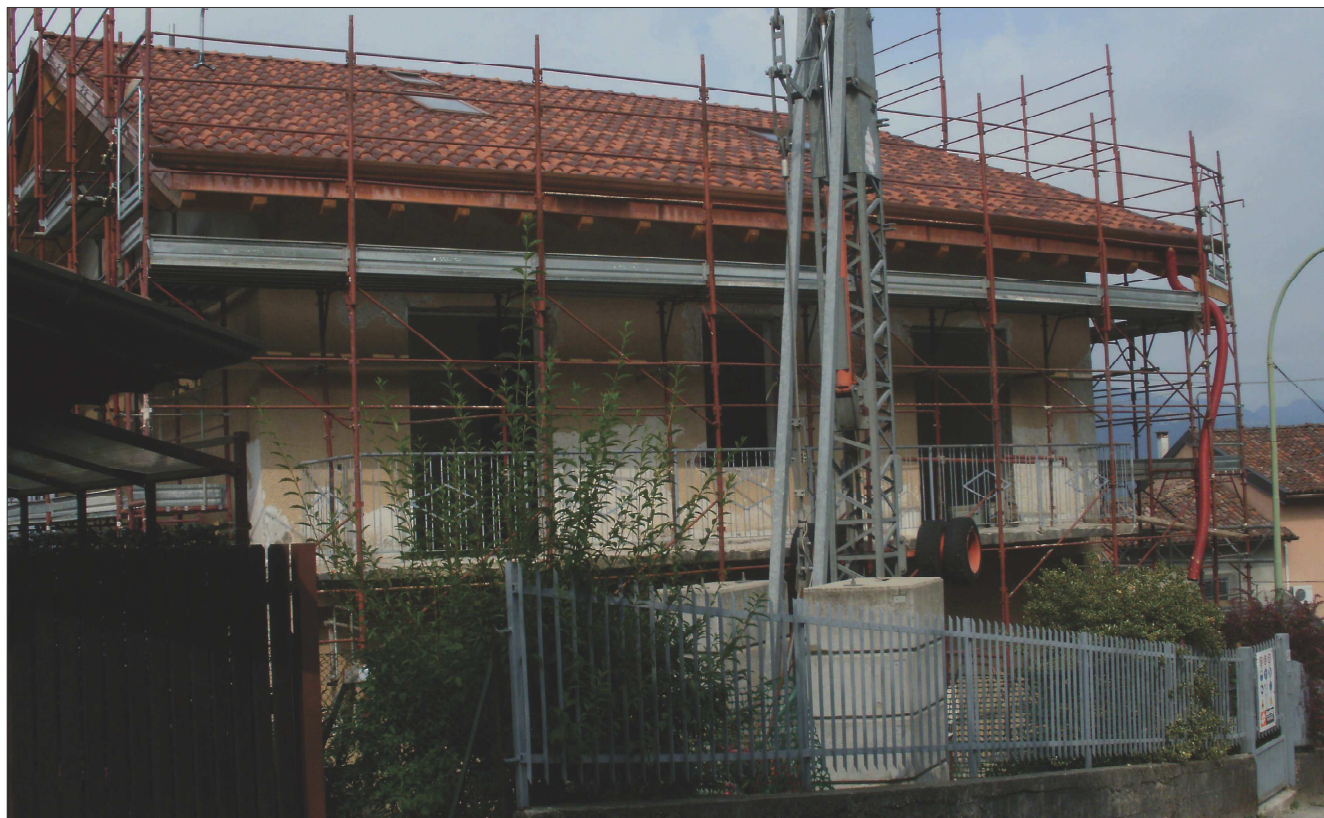
Edificio PS2

UBICAZIONE:	via Pasinetti n. 28
PROPRIETA':	proprietà privata
TIPOLOGIA DELL'EDIFICIO:	blocco isolato
NUMERO PIANI FUORI TERRA:	2
DESTINAZIONE D'USO PIANO TERRA:	residenziale - box
DESTINAZIONE D'USO PIANI SUPERIORI:	residenziale
UNITA' ABITATIVE PRESENTI:	-
GRADO DI CONSERVAZIONE:	-
TIPOLOGIA DI INTERVENTO:	tipologia 3 - trasformativa

ANNOTAZIONI PARTICOLARI:
edificio soggetto a ristrutturazione

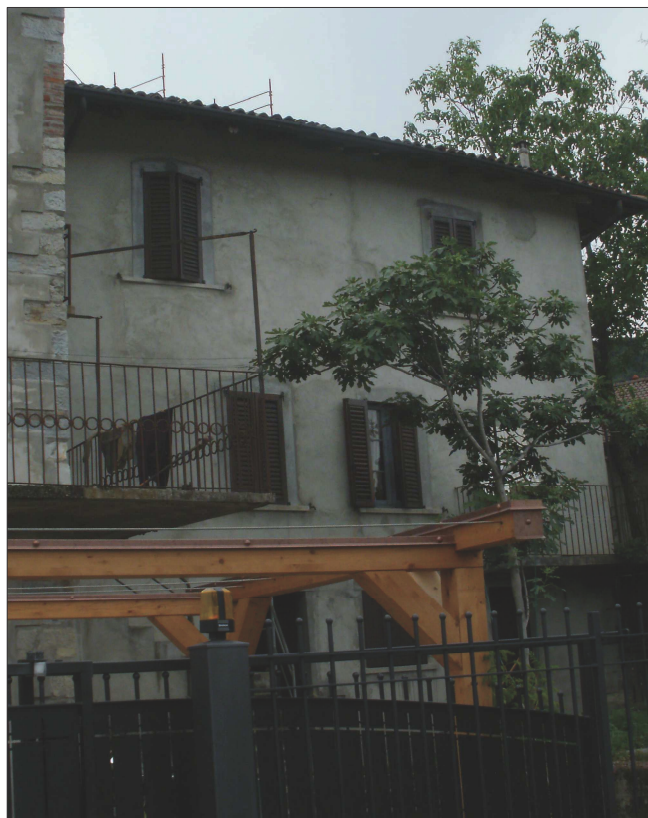
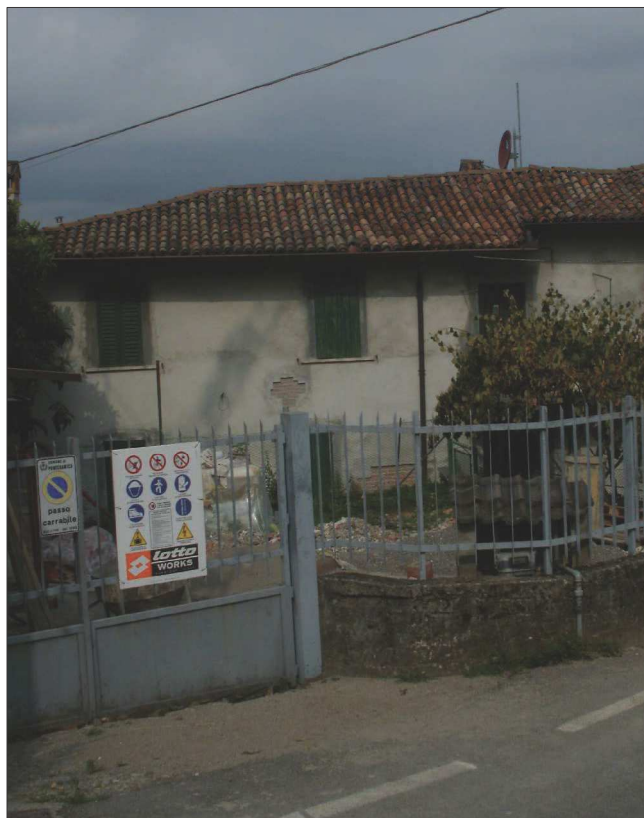
Edificio PS3

UBICAZIONE:	via Pasinetti n. 20 - 26
PROPRIETA':	proprietà privata
TIPOLOGIA DELL'EDIFICIO:	aggregato isolato
NUMERO PIANI FUORI TERRA:	3
DESTINAZIONE D'USO PIANO TERRA:	residenziale
DESTINAZIONE D'USO PIANI SUPERIORI:	residenziale
UNITA' ABITATIVE PRESENTI:	1
GRADO DI CONSERVAZIONE:	mediocre
TIPOLOGIA DI INTERVENTO:	tipologia 2 - manutentiva

ELEMENTI EDILIZI	STATO ATTUALE	C	PRESCRIZIONI	INDICAZIONI	ART.
zoccolatura	-	●	cfr. norme superfici murali		3.1
cornici aperture	pietra naturale	⊖	conservare	cfr. norme materiali lapidei	3.2
serramenti	legno naturale	○			3.3
	legno grigio medio	●	uniformare alla tavolozza		3.3
oscuranti	legno verde medio	●	uniformare alla tavolozza		3.4
	legno marrone scuro	●	uniformare alla tavolozza		3.4
avvolgibili	-				
paraste/modanature	-				
griglie	metallo grezzo	●	uniformare alla tavolozza		3.8
superfici murarie	intonaco grezzo	●	uniformare alla tavolozza		3.1
balconi/logge	intonaco grezzo	⊖	cfr. norme aggetti		3.7
barriere/balaustre	metallo verde chiaro	●	uniformare alla tavolozza		3.8
cornicioni/marcapiani	-				
gronda	legno naturale	○			3.7
copertura e lattonerie	tegole in laterizio	⊖		cfr. norme lattonerie	3.5
pavimentazioni esterne	battuto di cemento	⊖		cfr. norme pav. esterne	3.6
recinzioni	metallo verde chiaro	●	uniformare alla tavolozza		3.10

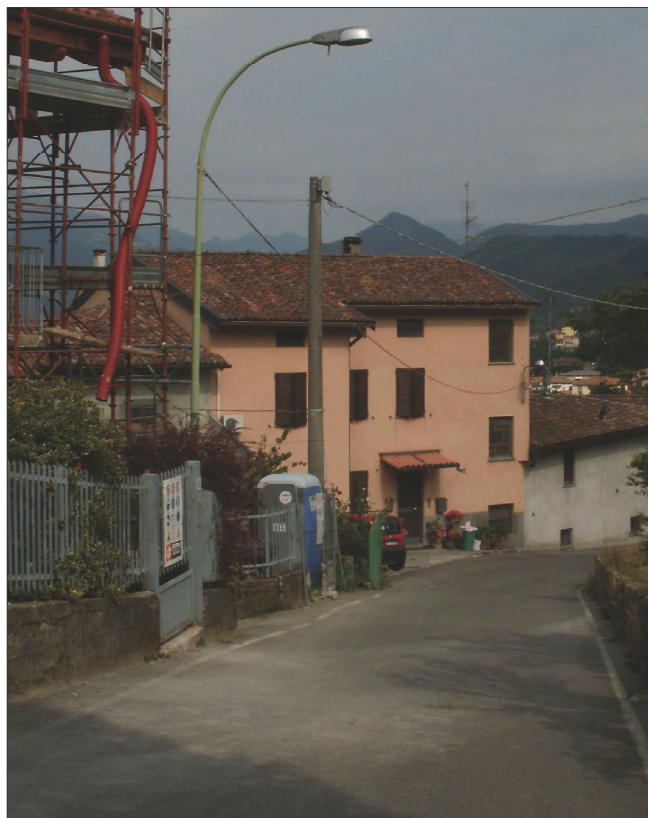
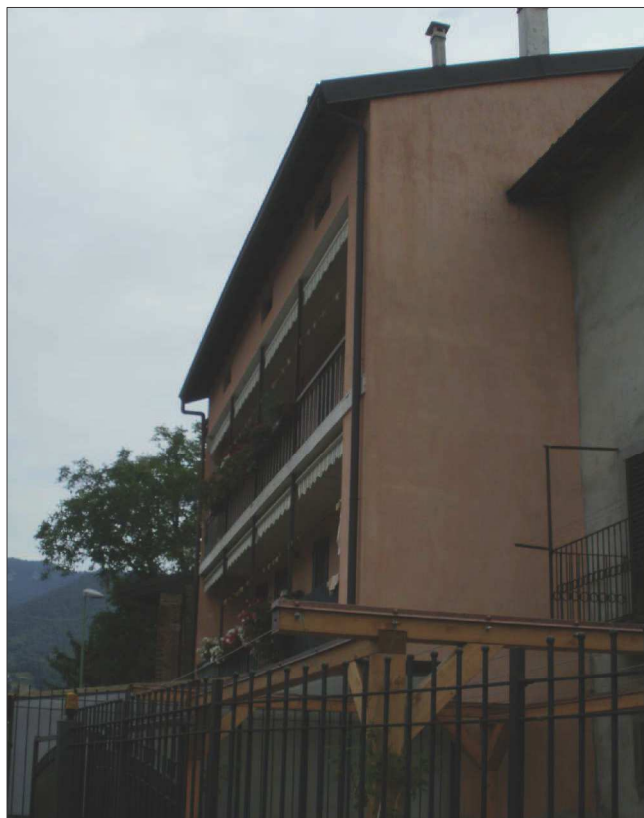
Edificio PS4

UBICAZIONE:	via Pasinetti n. 24
PROPRIETA':	proprietà privata
TIPOLOGIA DELL'EDIFICIO:	aggregato isolato
NUMERO PIANI FUORI TERRA:	4
DESTINAZIONE D'USO PIANO TERRA:	residenziale - box
DESTINAZIONE D'USO PIANI SUPERIORI:	residenziale
UNITA' ABITATIVE PRESENTI:	2
GRADO DI CONSERVAZIONE:	ottimo
TIPOLOGIA DI INTERVENTO:	tipologia 2 - manutentiva

ELEMENTI EDILIZI	STATO ATTUALE	C	PRESCRIZIONI	INDICAZIONI	ART.
zoccolatura	pietra naturale	●	cfr. norme superfici murali		3.1
cornici aperture	-				
serramenti	legno naturale	○			3.3
oscuranti	legno marrone scuro	●	uniformare alla tavolozza		3.4
avvolgibili	-				
paraste/modanature	-				
griglie	metallo marrone medio	●	uniformare alla tavolozza		3.8
superfici murarie	intonaco rosa chiaro	●	uniformare alla tavolozza		3.1
balconi/logge	intonaco bianco	⊖	cfr. norme aggetti		3.7
barriere/balaustre	metallo marrone medio	●	uniformare alla tavolozza		3.8
	metallo nero	●	uniformare alla tavolozza		
	metallo bianco	●	uniformare alla tavolozza		
cornicioni/marcapiani	-				
gronda	legno naturale	○			3.7
copertura e lattonerie	tegole in laterizio	⊖		cfr. norme lattonerie	3.5
pavimentazioni esterne	battuto di cemento	⊖		cfr. norme pav. esterne	3.6
recinzioni	metallo grigio scuro	●	uniformare alla tavolozza		3.10

sostituzione del manto di copertura della tettoia lato ovest, attualmente in lastre ondulate

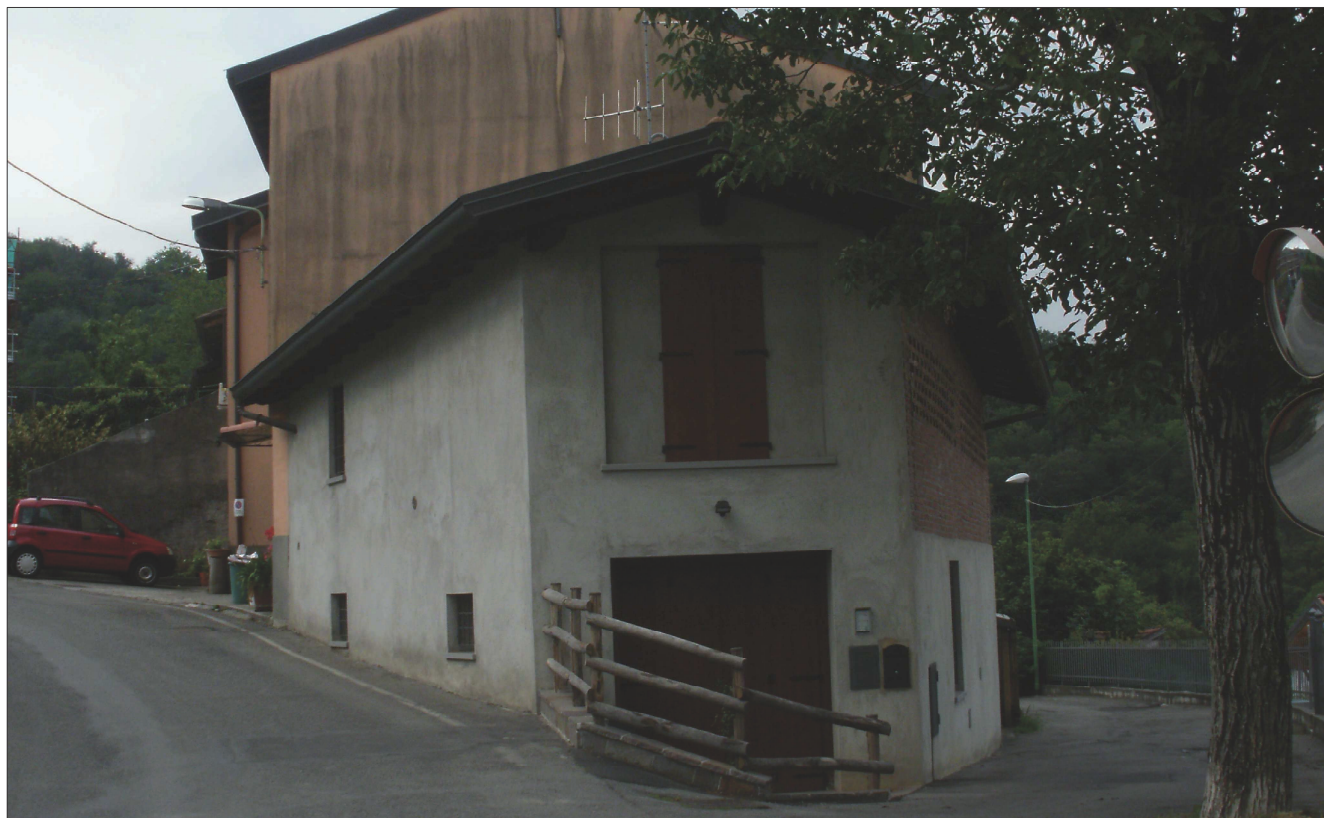
Edificio PS5

UBICAZIONE:	via Pasinetti n. 22
PROPRIETA':	proprietà privata
TIPOLOGIA DELL'EDIFICIO:	aggregato isolato
NUMERO PIANI FUORI TERRA:	2
DESTINAZIONE D'USO PIANO TERRA:	residenziale
DESTINAZIONE D'USO PIANI SUPERIORI:	residenziale
UNITA' ABITATIVE PRESENTI:	1
GRADO DI CONSERVAZIONE:	buono
TIPOLOGIA DI INTERVENTO:	tipologia 2 - manutentiva

ELEMENTI EDILIZI	STATO ATTUALE	C	PRESCRIZIONI	INDICAZIONI	ART.
zoccolatura	-	●	cfr. norme superfici murali		3.1
cornici aperture	-				
serramenti	legno naturale	○			3.3
oscuranti	legno naturale	○			3.4
avvolgibili	-				
paraste/modanature	-				
griglie	metallo grigio chiaro	●	uniformare alla tavolozza		3.8
superfici murarie	intonaco grezzo	●	uniformare alla tavolozza		3.1
balconi/logge	-				
barriere/balaustre	-				
cornicioni/marcapiani	-				
gronda	legno marrone scuro	●	uniformare alla tavolozza		3.7
copertura e lattonerie	tegole in laterizio	⊖		cfr. norme lattonerie	3.5
pavimentazioni esterne	battuto di cemento	⊖		cfr. norme pav. esterne	3.6
recinzioni	legno naturale	○			3.10

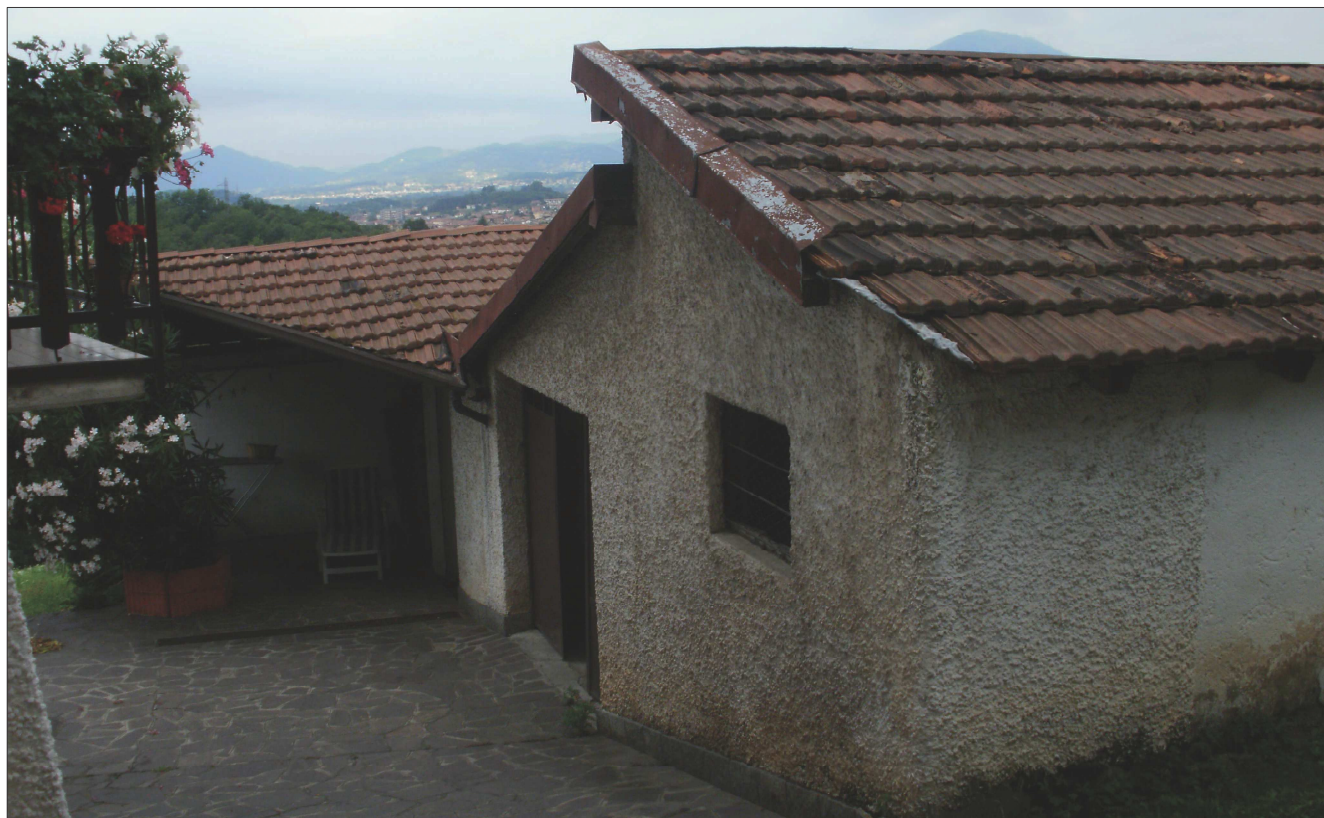
Edificio PS6

UBICAZIONE:	via Pasinetti n. 16
PROPRIETA':	proprietà privata
TIPOLOGIA DELL'EDIFICIO:	blocco isolato
NUMERO PIANI FUORI TERRA:	1
DESTINAZIONE D'USO PIANO TERRA:	deposito - box
DESTINAZIONE D'USO PIANI SUPERIORI:	-
UNITA' ABITATIVE PRESENTI:	-
GRADO DI CONSERVAZIONE:	buono
TIPOLOGIA DI INTERVENTO:	tipologia 3 - trasformativa

ELEMENTI EDILIZI	STATO ATTUALE	C	PRESCRIZIONI	INDICAZIONI	ART.
zoccolatura	-	●	cfr. norme superfici murali		3.1
cornici aperture	-				
serramenti	metallo marrone scuro	⦿	cfr. norme serramenti	cfr. Com. Paesaggio	3.3
oscuranti	-				
avvolgibili	-				
paraste/modanature	-				
griglie	metallo marrone scuro	●	uniformare alla tavolozza		3.8
superfici murarie	intonaco strollato bianco	●	uniformare alla tavolozza		3.1
balconi/logge	-				
barriere/balaustre	-				
cornicioni/marcapiani	-				
gronda	legno naturale	○			3.7
copertura e lattonerie	tegole in laterizio	⊖		cfr. norme lattonerie	3.5
pavimentazioni esterne	pietra naturale	⊖		cfr. norme pav. esterne	3.6
recinzioni	metallo marrone scuro	●	uniformare alla tavolozza		3.10

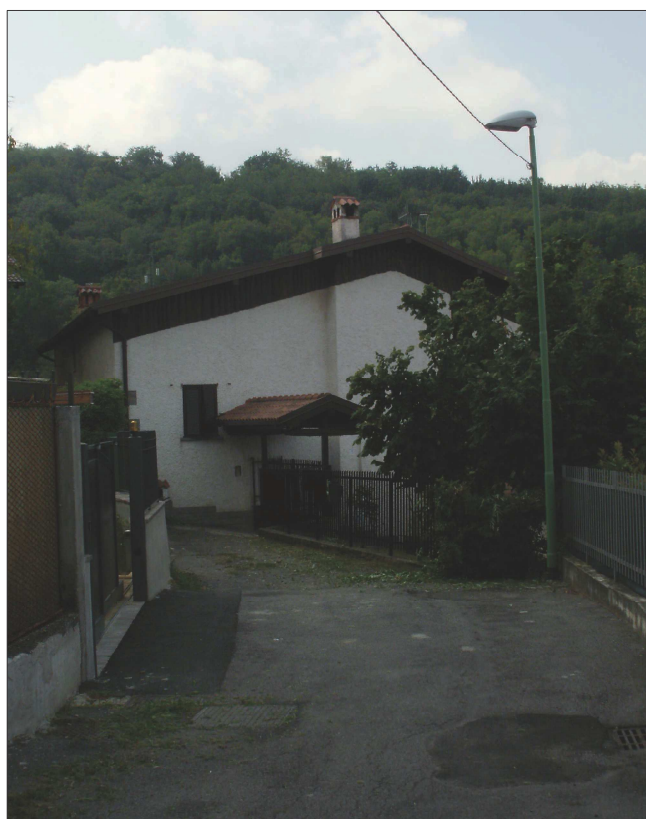
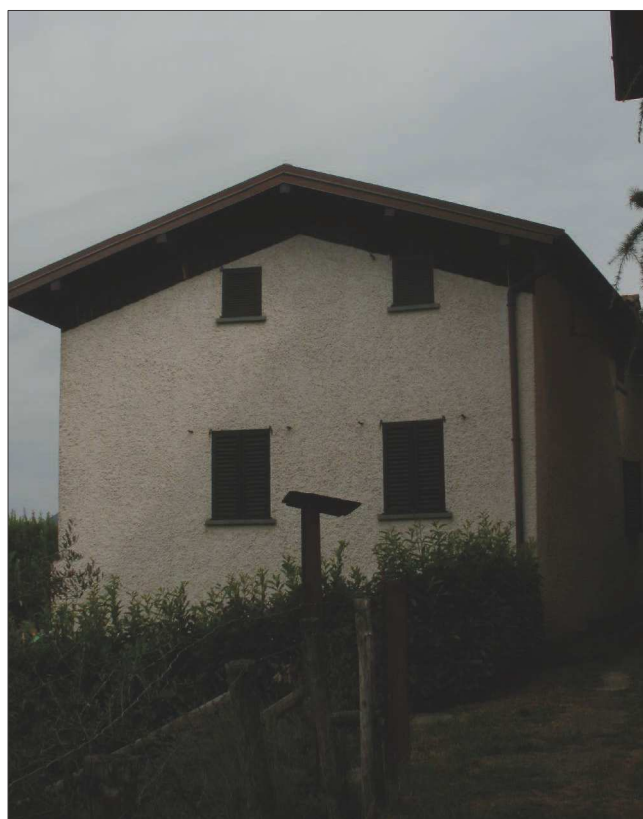
Edificio PS7

UBICAZIONE:	via Pasinetti n. 16
PROPRIETA':	proprietà privata
TIPOLOGIA DELL'EDIFICIO:	blocco isolato
NUMERO PIANI FUORI TERRA:	3
DESTINAZIONE D'USO PIANO TERRA:	residenziale
DESTINAZIONE D'USO PIANI SUPERIORI:	residenziale
UNITA' ABITATIVE PRESENTI:	1
GRADO DI CONSERVAZIONE:	ottimo
TIPOLOGIA DI INTERVENTO:	tipologia 3 - trasformativa

ELEMENTI EDILIZI	STATO ATTUALE	C	PRESCRIZIONI	INDICAZIONI	ART.
zoccolatura	pietra naturale	●	cfr. norme superfici murali		3.1
cornici aperture	-				
serramenti	legno naturale	○			3.3
oscuranti	legno naturale	○			3.4
avvolgibili	-				
paraste/modanature	-				
griglie	-				
	intonaco strollato bianco	●	uniformare alla tavolozza		3.1
balconi/logge	cemento armato	⊖	cfr. norme aggetti		3.7
barriere/balaustre	metallo marrone scuro	●	uniformare alla tavolozza		3.8
cornicioni/marcapiani	legno marrone scuro	⊙		cfr. Com. Paesaggio	3.1
gronda	legno marrone scuro	●	uniformare alla tavolozza		3.7
copertura e lattonerie	tegole in laterizio	⊖		cfr. norme lattonerie	3.5
pavimentazioni esterne	pietra naturale	⊖		cfr. norme pav. esterne	3.6
recinzioni	metallo marrone scuro	●	uniformare alla tavolozza		3.10
