COMUNE DI PONTERANICA

PGT

PIANO DELLE REGOLE

NUCLEI DI ANTICA FORMAZIONE

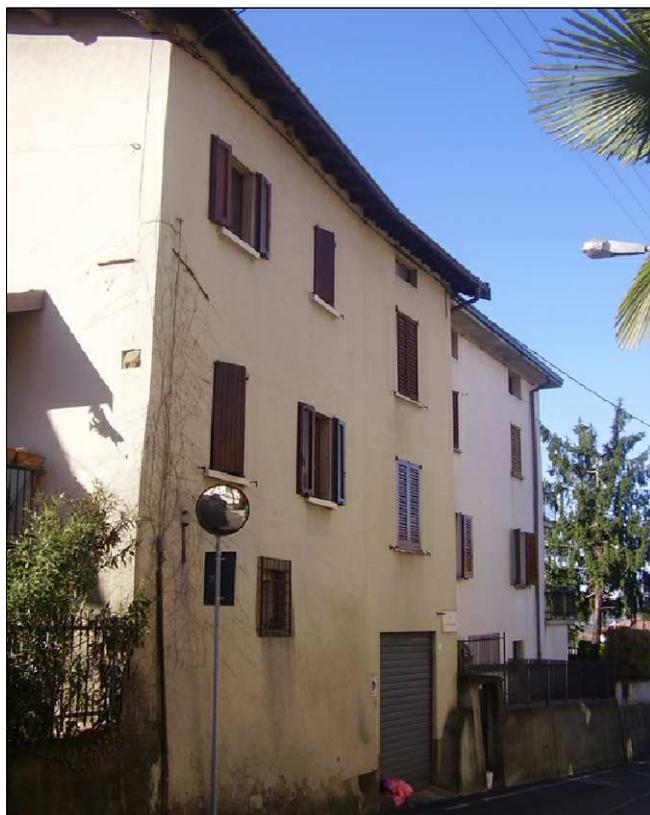
Fotografia 1

UBICAZIONE:	via 4 Novembre n. 107
PROPRIETA':	proprietà privata
TIPOLOGIA DELL'EDIFICIO:	cortina edilizia
NUMERO PIANI FUORI TERRA:	4
DESTINAZIONE D'USO PIANO TERRA:	box
DESTINAZIONE D'USO PIANI SUPERIORI:	residenziale
UNITA' ABITATIVE PRESENTI:	1/2
GRADO DI CONSERVAZIONE:	buono
TIPOLOGIA DI INTERVENTO:	tipologia 2 - manutentiva

ELEMENTI EDILIZI	STATO ATTUALE	C	PRESCRIZIONI	INDICAZIONI	ART.
zoccolatura	intonaco strollato grigio medio	●	uniformare alla tavolozza		3.1
cornici aperture	-				
serramenti	legno naturale	○			3.3
oscuranti	legno naturale	○			3.4
avvolgibili	-				
paraste/modanature	-				
griglie	metallo grigio scuro	●	uniformare alla tavolozza		3.8
superfici murarie	intonaco F6.10.70	○		cfr. tavola RN.4	3.1
balconi/logge	intonaco bianco	⊖	cfr. norme aggetti		3.7
barriere/balaustre	metallo nero	●	uniformare alla tavolozza		3.8
cornicioni/marcapiani	-				
gronda	legno marrone scuro	●	uniformare alla tavolozza		3.7
copertura e lattonerie	tegole in laterizio	⊖		cfr. norme lattonerie	3.5
pavimentazioni esterne	battuto di cemento	⊖		cfr. norme pav. esterne	3.6
recinzioni	metallo nero	●	uniformare alla tavolozza		3.10

sostituzione del manto di copertura della tettoia lato sud, attualmente in lastre di vetroresina verde

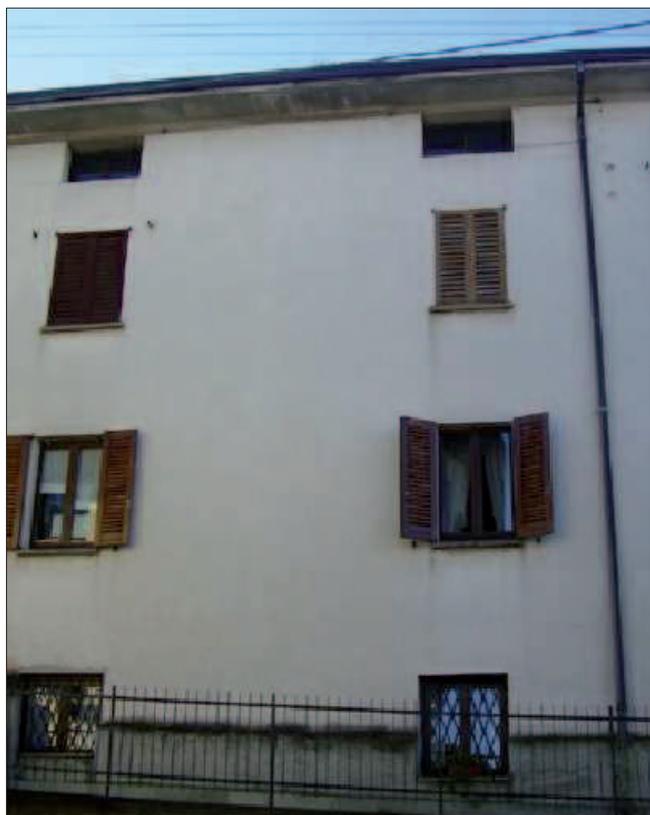
Fotografia 1

UBICAZIONE:	via 4 Novembre n. 105
PROPRIETA':	proprietà privata
TIPOLOGIA DELL'EDIFICIO:	cortina edilizia
NUMERO PIANI FUORI TERRA:	4
DESTINAZIONE D'USO PIANO TERRA:	residenziale
DESTINAZIONE D'USO PIANI SUPERIORI:	residenziale
UNITA' ABITATIVE PRESENTI:	1/2
GRADO DI CONSERVAZIONE:	buono
TIPOLOGIA DI INTERVENTO:	tipologia 2 - manutentiva

ELEMENTI EDILIZI	STATO ATTUALE	C	PRESCRIZIONI	INDICAZIONI	ART.
zoccolatura	intonaco strollato grigio medio	●	uniformare alla tavolozza		3.1
cornici aperture	-				
serramenti	legno naturale	○			3.3
oscuranti	legno naturale	○			3.4
avvolgibili	-				
paraste/modanature	-				
griglie	metallo grigio scuro	●	uniformare alla tavolozza		3.8
superfici murarie	intonaco ON.00.81	○		cfr. tavola RN.4	3.1
balconi/logge	intonaco bianco	⊖	cfr.norme aggetti		3.7
barriere/balaustre	metallo nero	●	uniformare alla tavolozza		3.8
cornicioni/marcapiani	-				
gronda	cemento armato	●	sostituire/rivestire		3.7
copertura e lattonerie	tegole in laterizio	⊖		cfr. norme lattonerie	3.5
pavimentazioni esterne	battuto di cemento	⊖		cfr. norme pav. esterne	3.6
recinzioni	metallo nero	●	uniformare alla tavolozza		3.10

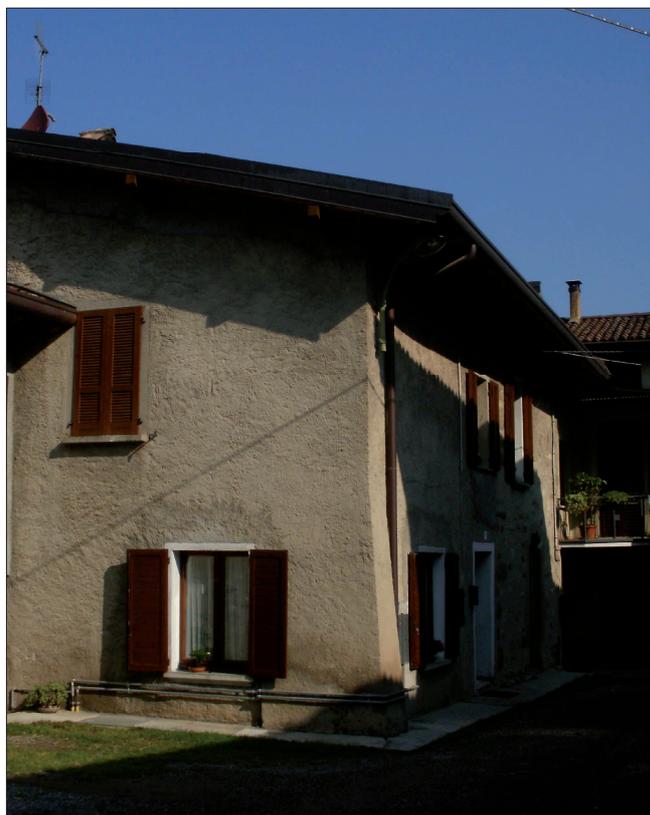
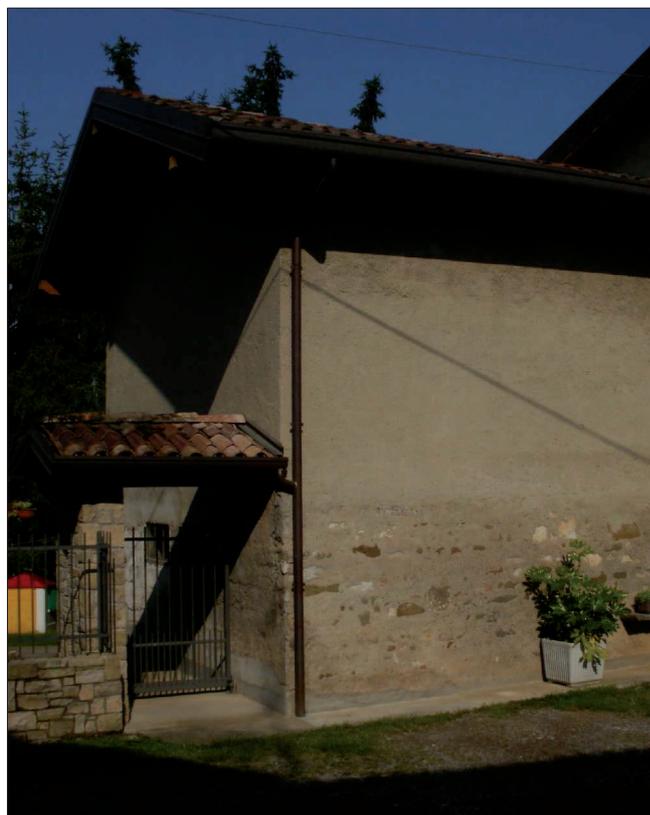
Fotografia 1

UBICAZIONE:	via 4 Novembre n. 101b - 103
PROPRIETA':	proprietà privata
TIPOLOGIA DELL'EDIFICIO:	corte aperta
NUMERO PIANI FUORI TERRA:	2 - 3
DESTINAZIONE D'USO PIANO TERRA:	residenziale
DESTINAZIONE D'USO PIANI SUPERIORI:	residenziale
UNITA' ABITATIVE PRESENTI:	2
GRADO DI CONSERVAZIONE:	buono
TIPOLOGIA DI INTERVENTO:	tipologia 2 - manutentiva

ELEMENTI EDILIZI	STATO ATTUALE	C	PRESCRIZIONI	INDICAZIONI	ART.
zoccolatura	-	●	cfr. norme superfici murali		3.1
cornici aperture	pietra tinteggiata	●	cfr. norme materiali lapidei		3.2
serramenti	legno naturale	○			3.3
oscuranti	legno marrone chiaro	●	uniformare alla tavolozza		3.4
avvolgibili	-				
paraste/modanature	-				
griglie	-				
superfici murarie	intonaco grezzo	●	uniformare alla tavolozza		3.1
balconi/logge	-				
barriere/balaustre	-				
cornicioni/marcapiani	-				
gronda	legno naturale	○			3.7
copertura e lattonerie	tegole in laterizio	⊖		cfr. norme lattonerie	3.5
pavimentazioni esterne	battuto di cemento	⊖		cfr. norme pav. esterne	3.6
recinzioni	metallo nero	●	uniformare alla tavolozza		3.10

edificio soggetto a tutela dei Beni Culturali della Lombardia (epoca di costruzione secolo XV)

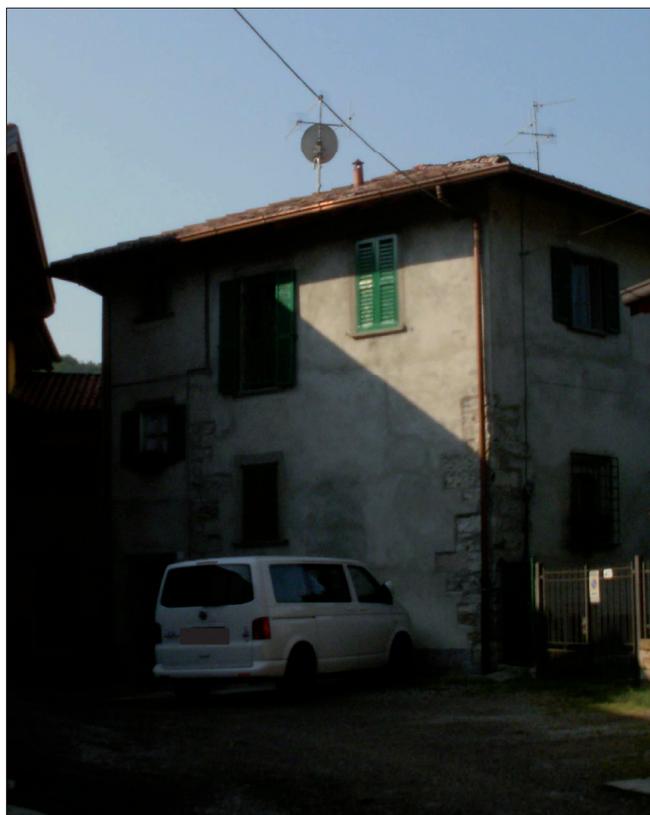
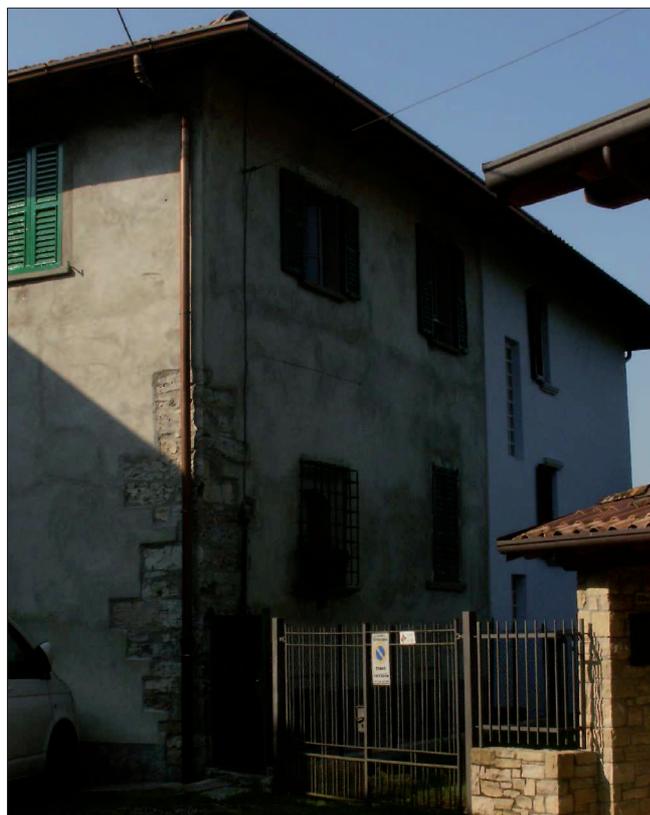
Fotografia 1

UBICAZIONE:	via 4 Novembre n. 101
PROPRIETA':	proprietà privata
TIPOLOGIA DELL'EDIFICIO:	corte aperta
NUMERO PIANI FUORI TERRA:	3
DESTINAZIONE D'USO PIANO TERRA:	residenziale
DESTINAZIONE D'USO PIANI SUPERIORI:	residenziale
UNITA' ABITATIVE PRESENTI:	1
GRADO DI CONSERVAZIONE:	buono
TIPOLOGIA DI INTERVENTO:	tipologia 2 - manutentiva

ELEMENTI EDILIZI	STATO ATTUALE	C	PRESCRIZIONI	INDICAZIONI	ART.
zoccolatura	intonaco stollato grigio chiaro	●	uniformare alla tavolozza		3.1
cornici aperture	pietra naturale	⊖	conservare	cfr. norme materiali lapidei	3.2
serramenti	legno grigio chiaro	●	uniformare alla tavolozza		3.3
oscuranti	legno marrone chiaro	●	uniformare alla tavolozza		3.4
avvolgibili	-				
paraste/modanature	-				
griglie	metallo verde scuro	●	uniformare alla tavolozza		3.8
superfici murarie	intonaco grezzo	●	uniformare alla tavolozza		3.1
balconi/logge	-				
barriere/balaustre	-				
cornicioni/marcapiani	-				
gronda	legno naturale	○			3.7
copertura e lattonomie	tegole in laterizio	⊖		cfr. norme lattonomie	3.5
pavimentazioni esterne	-				
recinzioni	-

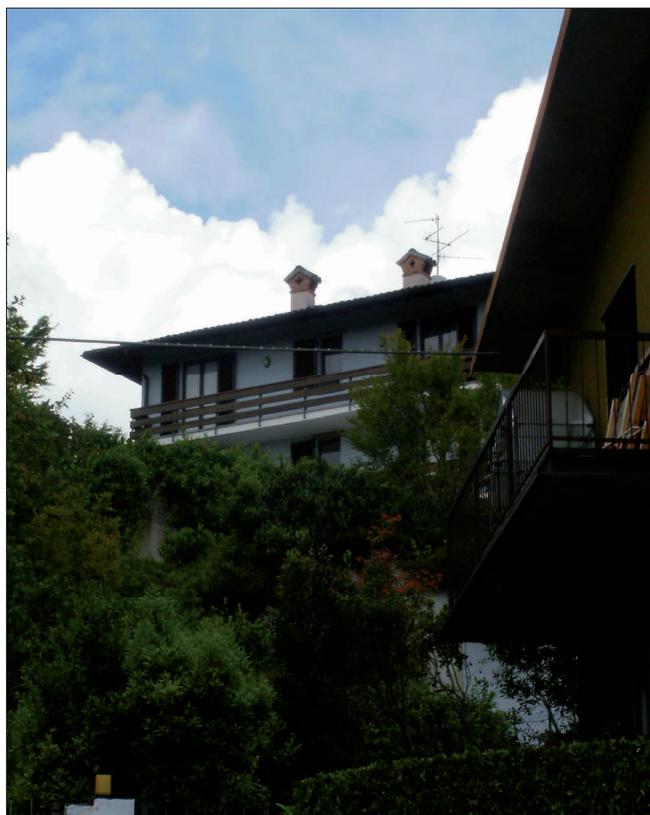
Fotografia 1

UBICAZIONE:	via 4 Novembre n. 99
PROPRIETA':	proprietà privata
TIPOLOGIA DELL'EDIFICIO:	corte aperta
NUMERO PIANI FUORI TERRA:	3
DESTINAZIONE D'USO PIANO TERRA:	residenziale
DESTINAZIONE D'USO PIANI SUPERIORI:	residenziale
UNITA' ABITATIVE PRESENTI:	2
GRADO DI CONSERVAZIONE:	ottimo
TIPOLOGIA DI INTERVENTO:	tipologia 2 - manutentiva

ELEMENTI EDILIZI	STATO ATTUALE	C	PRESCRIZIONI	INDICAZIONI	ART.
zoccolatura	intonaco grigio chiaro	●	uniformare alla tavolozza		3.1
cornici aperture	-				
serramenti	legno naturale	○			3.3
oscuranti	legno marrone scuro	●	uniformare alla tavolozza		3.4
avvolgibili	-				
paraste/modanature	-				
griglie	metallo nero	●	uniformare alla tavolozza		3.8
superfici murarie	intonaco azzurro chiaro	●	uniformare alla tavolozza		3.1
balconi/logge	intonaco azzurro chiaro	⊖	cfr.norme aggetti		3.7
barriere/balaustre	-				
cornicioni/marcapiani	-				
gronda	legno marrone scuro	●	uniformare alla tavolozza		3.7
copertura e lattonomie	tegole in laterizio	⊖		cfr. norme lattonomie	3.5
pavimentazioni esterne	-				
recinzioni	metallo nero	●	uniformare alla tavolozza		3.10

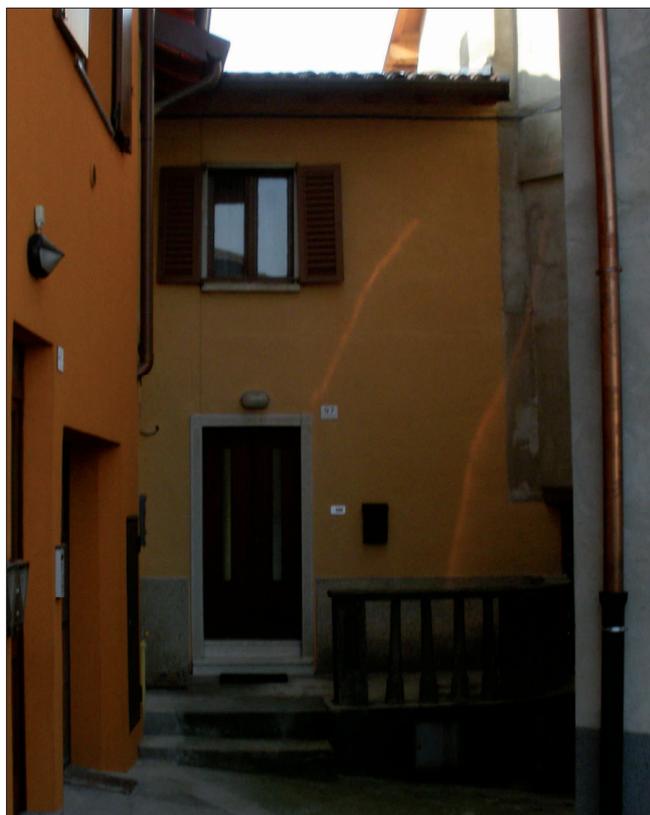
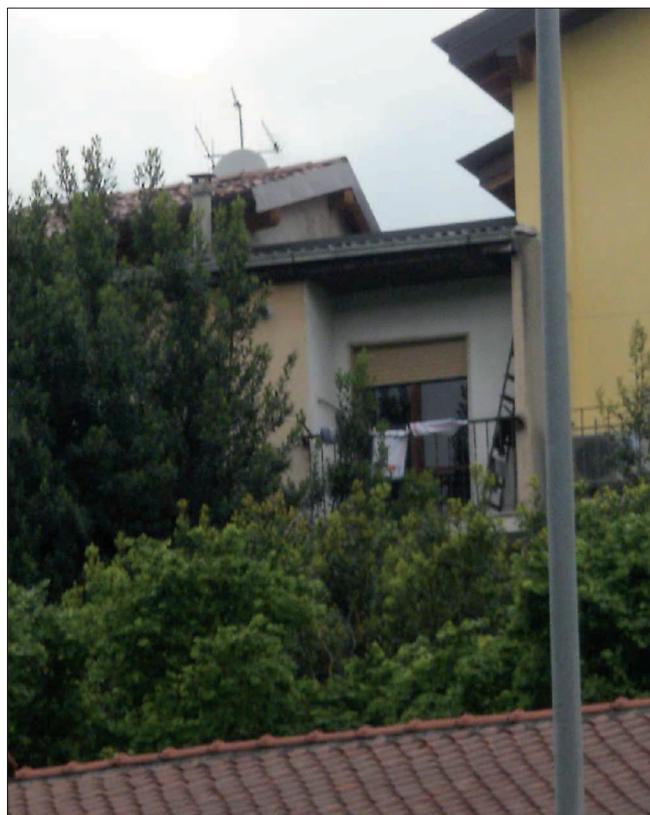
Fotografia 1

UBICAZIONE:	via 4 Novembre n. 97
PROPRIETA':	proprietà privata
TIPOLOGIA DELL'EDIFICIO:	corte aperta
NUMERO PIANI FUORI TERRA:	2
DESTINAZIONE D'USO PIANO TERRA:	residenziale
DESTINAZIONE D'USO PIANI SUPERIORI:	residenziale
UNITA' ABITATIVE PRESENTI:	1
GRADO DI CONSERVAZIONE:	buono
TIPOLOGIA DI INTERVENTO:	tipologia 2 - manutentiva

ELEMENTI EDILIZI	STATO ATTUALE	C	PRESCRIZIONI	INDICAZIONI	ART.
zoccolatura	graniglia	●	cfr. norme superfici murali		3.1
cornici aperture	pietra naturale	⊖	conservare	cfr. norme materiali lapidei	3.2
serramenti	legno naturale	○			3.3
oscuranti	legno marrone chiaro	●	uniformare alla tavolozza		3.4
avvolgibili	-				
paraste/modanature	-				
griglie	metallo arancio medio	●	uniformare alla tavolozza		3.8
	metallo grezzo	●	uniformare alla tavolozza		3.8
superficie murarie	intonaco arancio medio	●	uniformare alla tavolozza		3.1
	intonaco grezzo	●	uniformare alla tavolozza		3.1
balconi/logge	cemento armato	⊖	cfr. norme aggetti		3.7
barriere/balaustre	metallo nero	●	uniformare alla tavolozza		3.8
cornicioni/marcapiani	-				
gronda	legno marrone scuro	●	uniformare alla tavolozza		3.7
copertura e lattonerie	tegole in laterizio	⊖		cfr. norme lattonerie	3.5
pavimentazioni esterne	battuto di cemento	⊖		cfr. norme pav. esterne	3.6

recinzioni	metallo nero	●	uniformare alla tavolozza		3.10

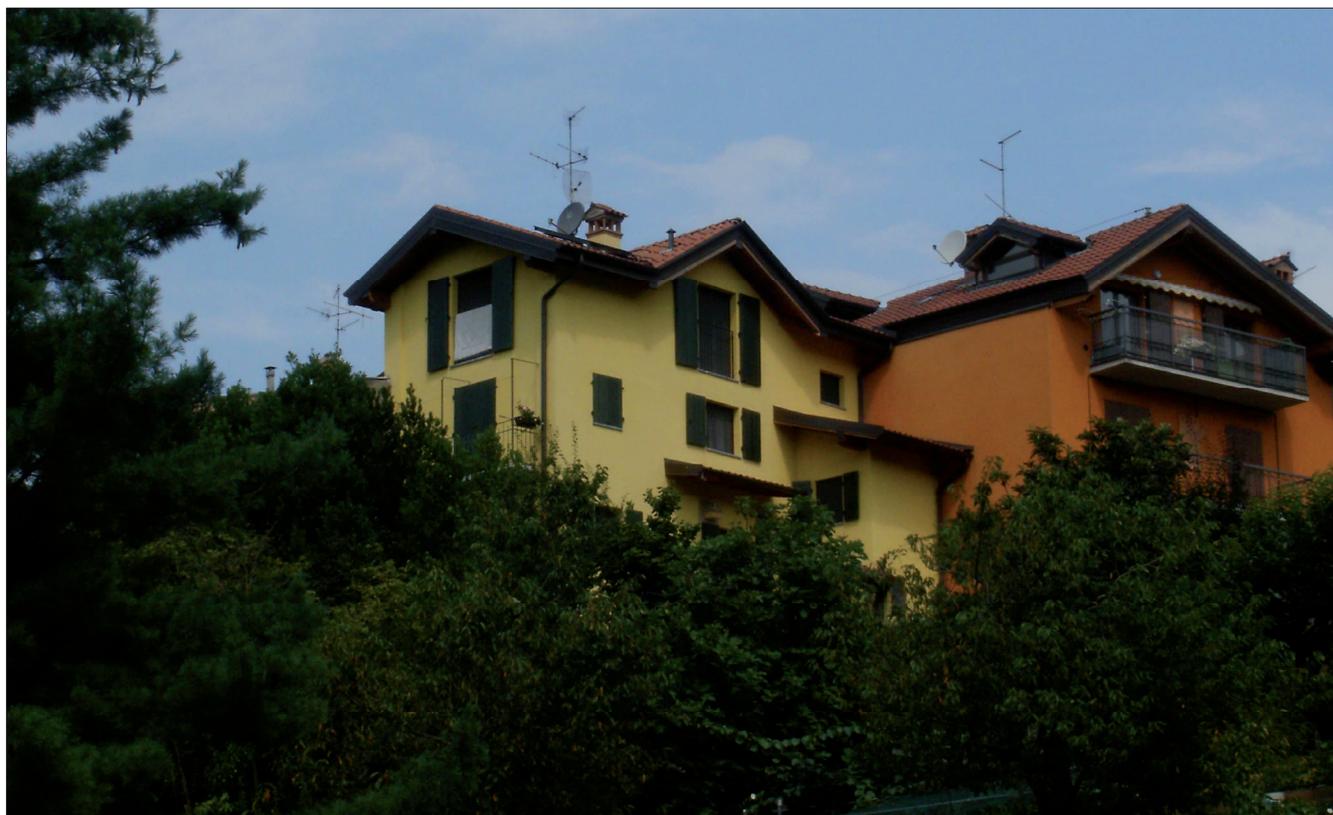
Fotografia 1

UBICAZIONE:	via 4 Novembre n. 95
PROPRIETA':	proprietà privata
TIPOLOGIA DELL'EDIFICIO:	cortina edilizia
NUMERO PIANI FUORI TERRA:	3
DESTINAZIONE D'USO PIANO TERRA:	residenziale
DESTINAZIONE D'USO PIANI SUPERIORI:	residenziale
UNITA' ABITATIVE PRESENTI:	1
GRADO DI CONSERVAZIONE:	ottimo
TIPOLOGIA DI INTERVENTO:	tipologia 2 - manutentiva

ELEMENTI EDILIZI	STATO ATTUALE	C	PRESCRIZIONI	INDICAZIONI	ART.
zoccolatura	-	●	cfr. norme superfici murali		3.1
cornici aperture	-				
serramenti	legno naturale	○			3.3
oscuranti	legno naturale	○			3.4
avvolgibili	-				
paraste/modanature	-				
griglie	-				
superfici murarie	intonaco giallo medio	●	uniformare alla tavolozza		3.1
balconi/logge	intonaco giallo chiaro	⊖	cfr. norme aggetti		3.7
barriere/balaustre	metallo verde scuro	●	uniformare alla tavolozza		3.8
cornicioni/marcapiani	-				
gronda	legno naturale	○			3.7
copertura e lattonerie	tegole in laterizio	⊖		cfr. norme lattonerie	3.5
pavimentazioni esterne	battuto di cemento	⊖		cfr. norme pav. esterne	3.6
recinzioni	-

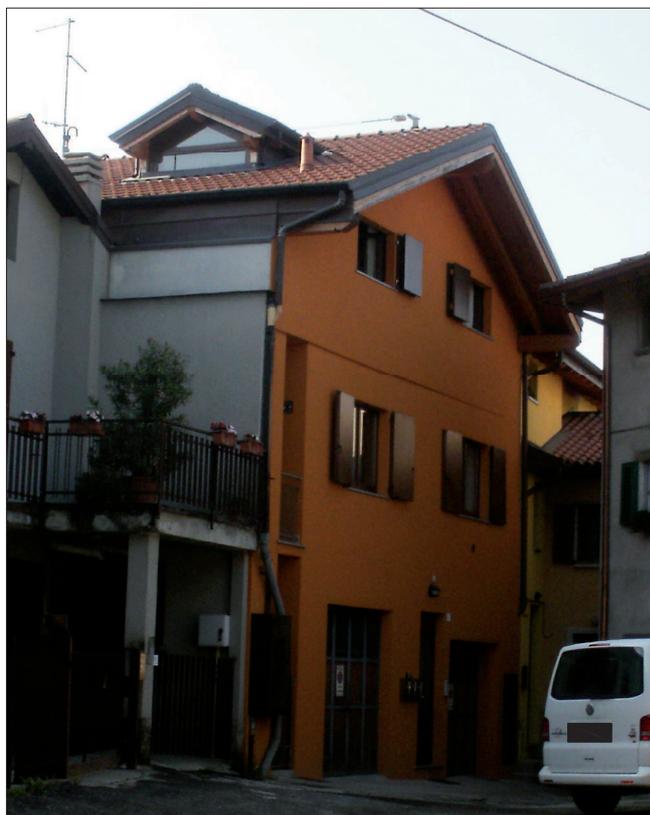
Fotografia 1

UBICAZIONE:	via 4 Novembre n. 93
PROPRIETA':	proprietà privata
TIPOLOGIA DELL'EDIFICIO:	corte aperta
NUMERO PIANI FUORI TERRA:	2 - 3
DESTINAZIONE D'USO PIANO TERRA:	box
DESTINAZIONE D'USO PIANI SUPERIORI:	residenziale
UNITA' ABITATIVE PRESENTI:	2
GRADO DI CONSERVAZIONE:	ottimo
TIPOLOGIA DI INTERVENTO:	tipologia 2 - manutentiva

ELEMENTI EDILIZI	STATO ATTUALE	C	PRESCRIZIONI	INDICAZIONI	ART.
zoccolatura	-	●	cfr. norme superfici murali		3.1
cornici aperture	-				
serramenti	legno naturale	○			3.3
oscuranti	legno naturale	○			3.4
avvolgibili	-				
paraste/modanature	-				
griglie	-				
superfici murarie	intonaco arancio medio	●	uniformare alla tavolozza		3.1
balconi/logge	intonaco grigio medio	⊖	cfr. norme aggetti		3.7
barriere/balaustre	metallo grigio scuro	●	uniformare alla tavolozza		3.8
cornicioni/marcapiani	-				
gronda	legno naturale	○			3.7
copertura e lattonomie	tegole in laterizio	⊖		cfr. norme lattonomie	3.5
pavimentazioni esterne	-				
recinzioni	-

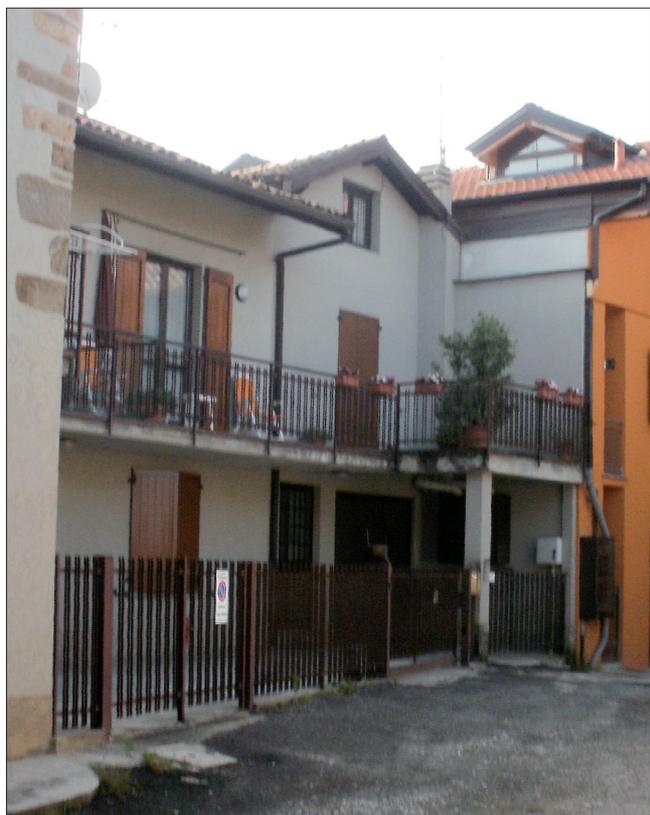
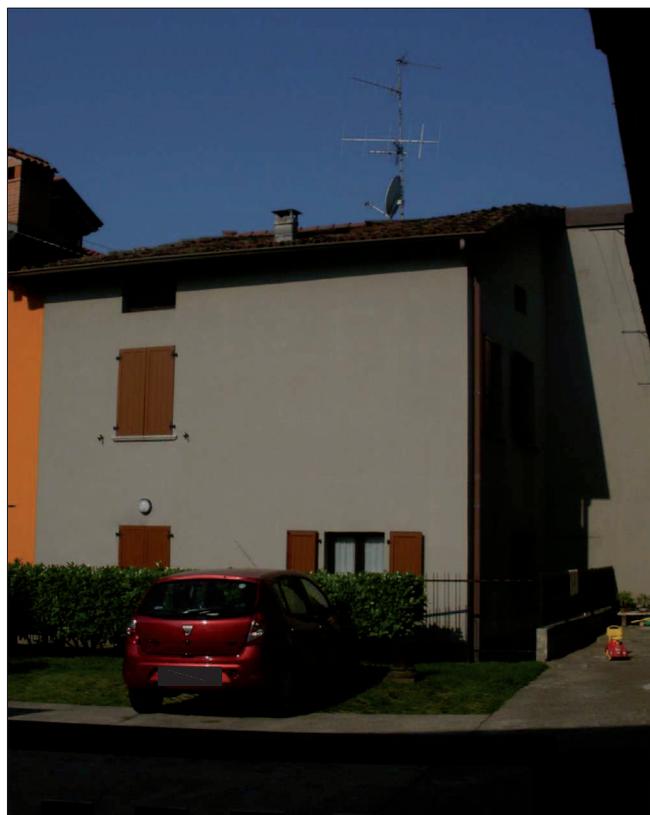
Fotografia 1

UBICAZIONE:	via 4 Novembre n. 91
PROPRIETA':	proprietà privata
TIPOLOGIA DELL'EDIFICIO:	corte aperta
NUMERO PIANI FUORI TERRA:	3
DESTINAZIONE D'USO PIANO TERRA:	residenziale - box
DESTINAZIONE D'USO PIANI SUPERIORI:	residenziale
UNITA' ABITATIVE PRESENTI:	1
GRADO DI CONSERVAZIONE:	buono
TIPOLOGIA DI INTERVENTO:	tipologia 2 - manutentiva

ELEMENTI EDILIZI	STATO ATTUALE	C	PRESCRIZIONI	INDICAZIONI	ART.
zoccolatura	-	●	cfr. norme superfici murali		3.1
cornici aperture	-				
serramenti	legno naturale	○			3.3
	metallo marrone scuro	●	cfr. norme serramenti	cfr. Com. Paesaggio	3.3
oscuranti	legno naturale	○			3.4
avvolgibili	-				
paraste/modanature	-				
griglie	-				
superficie murarie	intonaco bianco	●	uniformare alla tavolozza		3.1
	intonaco grigio medio	●	uniformare alla tavolozza		3.1
balconi/logge	cemento armato	⊖	cfr. norme aggetti		3.7
barriere/balaustre	metallo marrone scuro	●	uniformare alla tavolozza		3.8
cornicioni/marcapiani	-				
gronda	legno naturale	○			3.7
copertura e lattonerie	tegole in laterizio	⊖		cfr. norme lattonerie	3.5
pavimentazioni esterne	battuto di cemento	⊖		cfr. norme pav. esterne	3.6
recinzioni	metallo marrone scuro	●	uniformare alla tavolozza		3.10

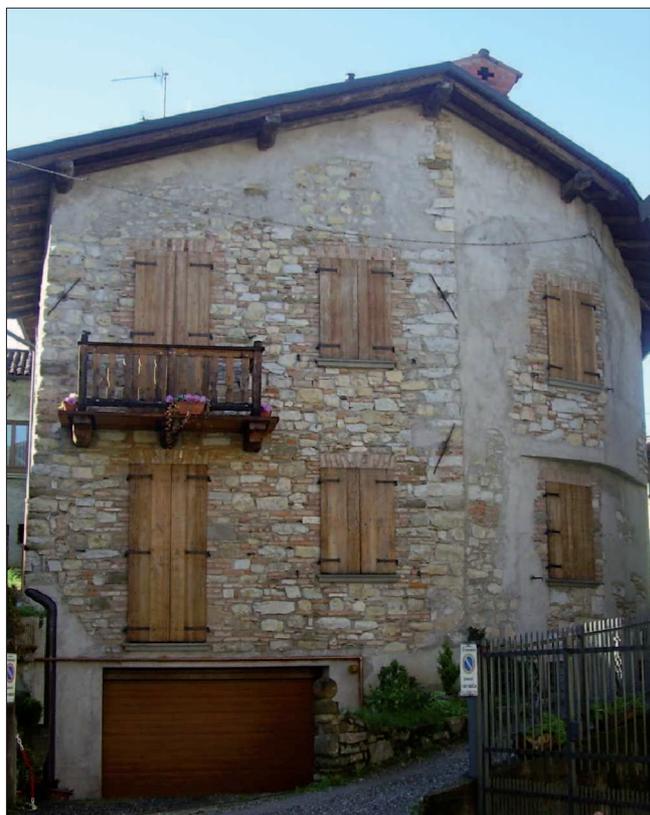
Fotografia 1

UBICAZIONE:	via 4 Novembre n. 87
PROPRIETA':	proprietà privata
TIPOLOGIA DELL'EDIFICIO:	corte aperta
NUMERO PIANI FUORI TERRA:	3
DESTINAZIONE D'USO PIANO TERRA:	residenziale - box
DESTINAZIONE D'USO PIANI SUPERIORI:	residenziale
UNITA' ABITATIVE PRESENTI:	1
GRADO DI CONSERVAZIONE:	buono
TIPOLOGIA DI INTERVENTO:	tipologia 1 - conservativa

ELEMENTI EDILIZI	STATO ATTUALE	C	PRESCRIZIONI	INDICAZIONI	ART.
zoccolatura	-				
cornici aperture	mattoni a vista	⊖	conservare		3.2
serramenti	legno naturale	○			3.3
oscuranti	legno naturale	○			3.4
avvolgibili	-				
paraste/modanature	-				
griglie	-				
superfici murarie	intonaco grezzo	●	uniformare alla tavolozza	cfr. tavola RN.4	3.1
	pietra naturale	⊖	conservare	cfr. norme materiali lapidei	3.2
	mattoni a vista	⊖	conservare		3.2
balconi/logge	legno naturale	○			3.7
barriere/balaustre	legno naturale	○			3.8
cornicioni/marcapiani	-				
gronda	legno naturale	○			3.7
copertura e lattonerie	tegole in laterizio	⊖		cfr. norme lattonerie	3.5
pavimentazioni esterne	battuto di cemento	⊖		cfr. norme pav. esterne	3.6
recinzioni	-
