COMUNE DI PONTERANICA

PGT

PIANO DELLE REGOLE

NUCLEI DI ANTICA FORMAZIONE

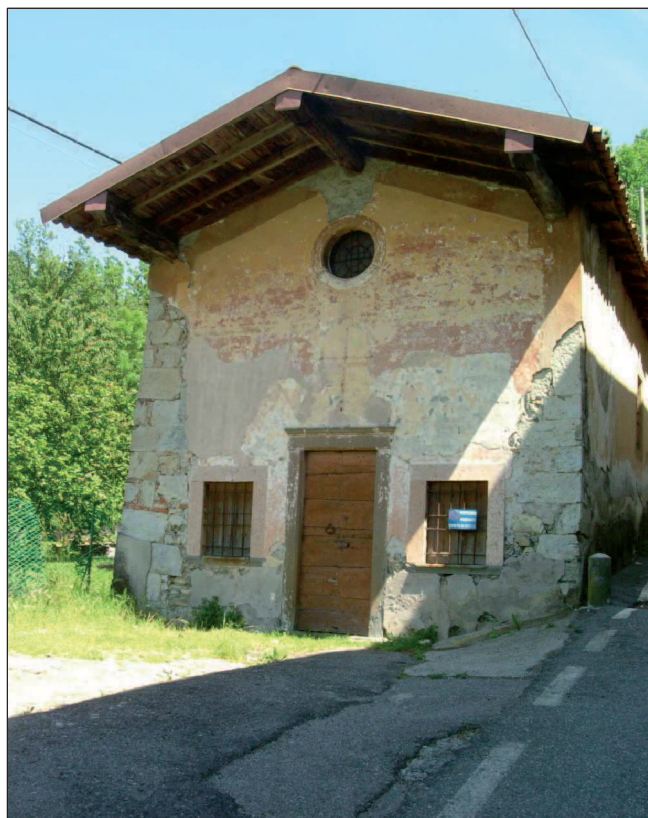
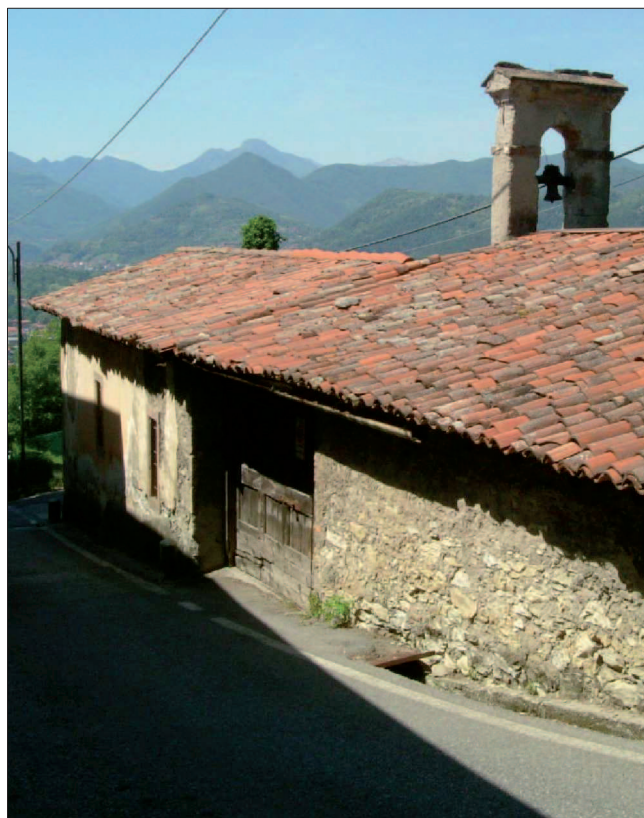
Edificio CG1

UBICAZIONE: via Maresana n. -
 PROPRIETA': proprietà parrocchiale
 TIPOLOGIA DELL'EDIFICIO: caposaldo
 NUMERO PIANI FUORI TERRA: 1
 DESTINAZIONE D'USO PIANO TERRA: luogo di culto
 DESTINAZIONE D'USO PIANI SUPERIORI: -
 UNITA' ABITATIVE PRESENTI: -
 GRADO DI CONSERVAZIONE: mediocre
 TIPOLOGIA DI INTERVENTO: tipologia 1 - conservativa

ELEMENTI EDILIZI	STATO ATTUALE	C	PRESCRIZIONI	INDICAZIONI	ART.
zoccolatura	-				
cornici aperture	pietra naturale				
serramenti	legno naturale	○			
oscuranti	legno naturale	○			
avvolgibili	-				
paraste/modanature	-				
griglie	metallo grezzo	○			
superfici murarie	intonaco grezzo	○			
	pietra naturale	○			
balconi/logge	-				
barriere/balaustre	-				
cornicioni/marcapiani	-				
gronda	legno naturale	○			
copertura e lattonerie	tegole in laterizio	○			
pavimentazioni esterne	-				
recinzioni	-

edificio soggetto a tutela ai sensi della legge 1089/1939 (fonte: Piano Territoriale di Coordinamento del Parco dei Colli di Bergamo)

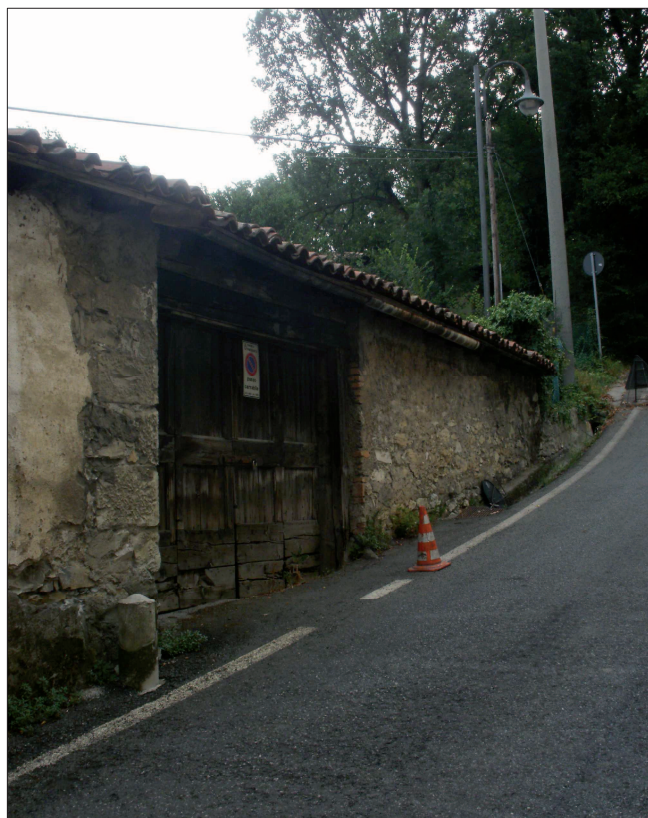
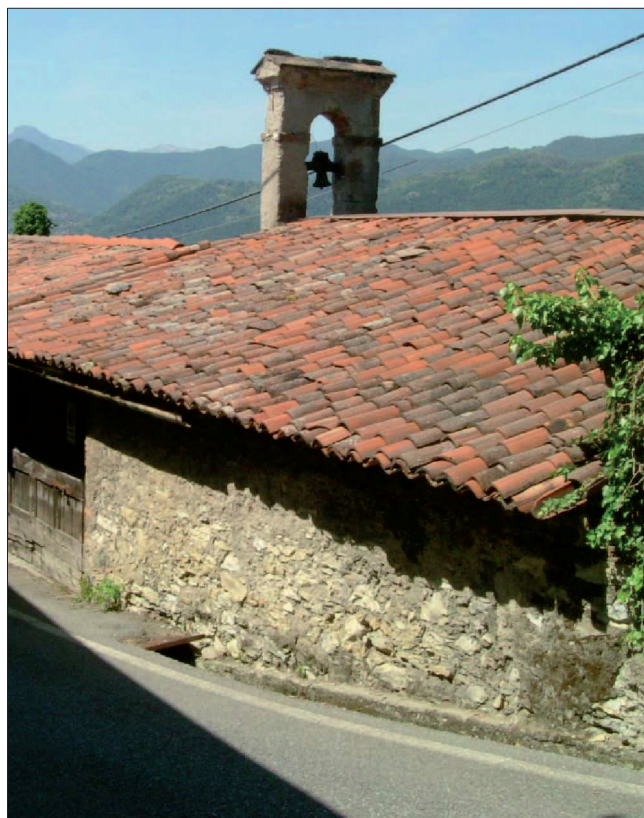
Edificio CG2

UBICAZIONE:	via Maresana n. -
PROPRIETA':	proprietà parrocchiale
TIPOLOGIA DELL'EDIFICIO:	caposaldo
NUMERO PIANI FUORI TERRA:	1
DESTINAZIONE D'USO PIANO TERRA:	deposito
DESTINAZIONE D'USO PIANI SUPERIORI:	-
UNITA' ABITATIVE PRESENTI:	-
GRADO DI CONSERVAZIONE:	mediocre
TIPOLOGIA DI INTERVENTO:	tipologia 2 - manutentiva

ELEMENTI EDILIZI	STATO ATTUALE	C	PRESCRIZIONI	INDICAZIONI	ART.
zoccolatura	-				
cornici aperture	-				
serramenti	legno naturale	○			3.3
oscuranti	-				
avvolgibili	-				
paraste/modanature	-				
griglie	-				
superfici murarie	intonaco grezzo	●	uniformare alla tavolozza		3.1
	pietra naturale	⊖	conservare	cfr. norme materiali lapidei	3.2
balconi/logge	-				
barriere/balaustre	-				
cornicioni/marcapiani	-				
gronda	legno naturale	○			3.7
copertura e lattonerie	coppi in laterizio	⊖		cfr. norme lattonerie	3.5
pavimentazioni esterne	-				
recinzioni	-

il recupero dell'edificio deve essere coordinato con l'intervento del contiguo CG1

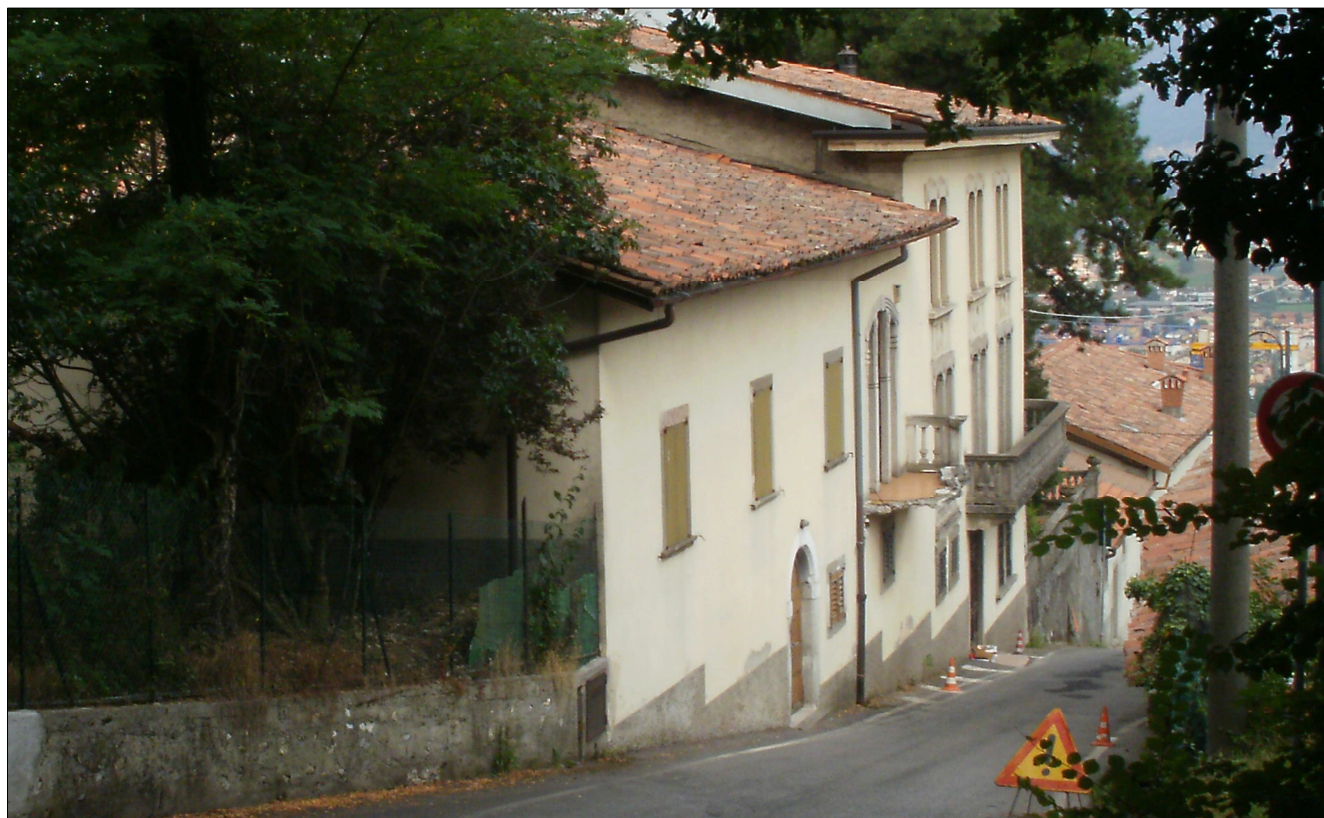
Fotografia 1

UBICAZIONE:	via Maresana n. 118
PROPRIETA':	proprietà privata
TIPOLOGIA DELL'EDIFICIO:	cortina edilizia
NUMERO PIANI FUORI TERRA:	2
DESTINAZIONE D'USO PIANO TERRA:	residenziale
DESTINAZIONE D'USO PIANI SUPERIORI:	residenziale
UNITA' ABITATIVE PRESENTI:	1
GRADO DI CONSERVAZIONE:	ottimo
TIPOLOGIA DI INTERVENTO:	tipologia 2 - manutentiva tipologia 3 - trasformativa, per il solo corpo secondario sud-est individuato nella presente scheda (✕)

ELEMENTI EDILIZI	STATO ATTUALE	C	PRESCRIZIONI	INDICAZIONI	ART.
zoccolatura	intonaco strollato grigio chiaro	●	uniformare alla tavolozza		3.1
cornici aperture	pietra naturale	⊖	conservare	cfr. norme materiali lapidei	3.2
serramenti	legno marrone chiaro	●	uniformare alla tavolozza		3.3
oscuranti	legno marrone chiaro	●	uniformare alla tavolozza		3.4
	legno verde chiaro	●	uniformare alla tavolozza		3.4
avvolgibili	avvolgibili in legno	○			
paraste/modanature	-				
griglie	metallo grigio chiaro	●	uniformare alla tavolozza		3.8
superfici murarie	intonaco F2.10.80	○		cfr. tavola RN.8	3.1
balconi/logge	cemento armato	⊖	cfr. norme oggetti		3.7
barriere/balaustre	pietra naturale	○			3.8
cornicioni/marcapiani	-				
gronda	legno marrone scuro	●	uniformare alla tavolozza		3.7
copertura e lattonerie	coppi in laterizio	⊖		cfr. norme lattonerie	3.5
pavimentazioni esterne	-				
recinzioni	rete metallica plastificata	●	cfr. norme recinzioni		3.10

Nel corpo di fabbrica principale è consentita la modifica della scala esistente: tutte le trasformazioni alle strutture edilizie attuali dovranno ottenere il parere favorevole della Commissione per il Paesaggio.

Ridimensionare il balcone danneggiato, in adeguamento alle prescrizioni della Polizia Locale, rispettando quanto più possibile la composizione architettonica del fronte, considerando la possibilità di intervenire alla riduzione dell'attuale ampiezza di sporto del balcone ritenuto critico per la viabilità, sottoponendo la soluzione progettuale d'intervento alla verifica della soglia di sicurezza congiuntamente alla caratteristica storica, di indiscussa valenza e pregio delle balaustre esistenti.

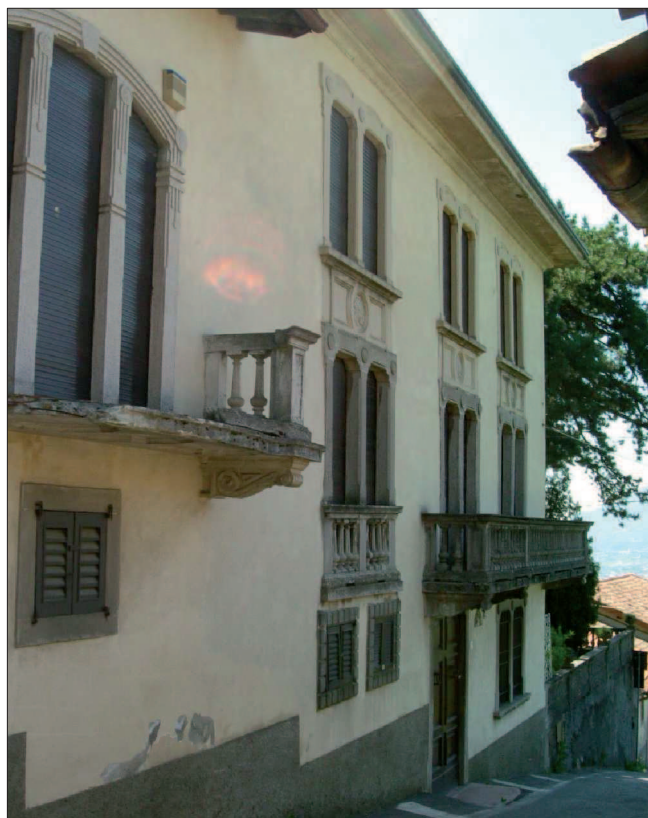
Edificio CG4

UBICAZIONE:	via Maresana n. 116
PROPRIETA':	proprietà privata
TIPOLOGIA DELL'EDIFICIO:	cortina edilizia
NUMERO PIANI FUORI TERRA:	3
DESTINAZIONE D'USO PIANO TERRA:	residenziale
DESTINAZIONE D'USO PIANI SUPERIORI:	residenziale
UNITA' ABITATIVE PRESENTI:	1
GRADO DI CONSERVAZIONE:	buono
TIPOLOGIA DI INTERVENTO:	tipologia 2 - manutentiva

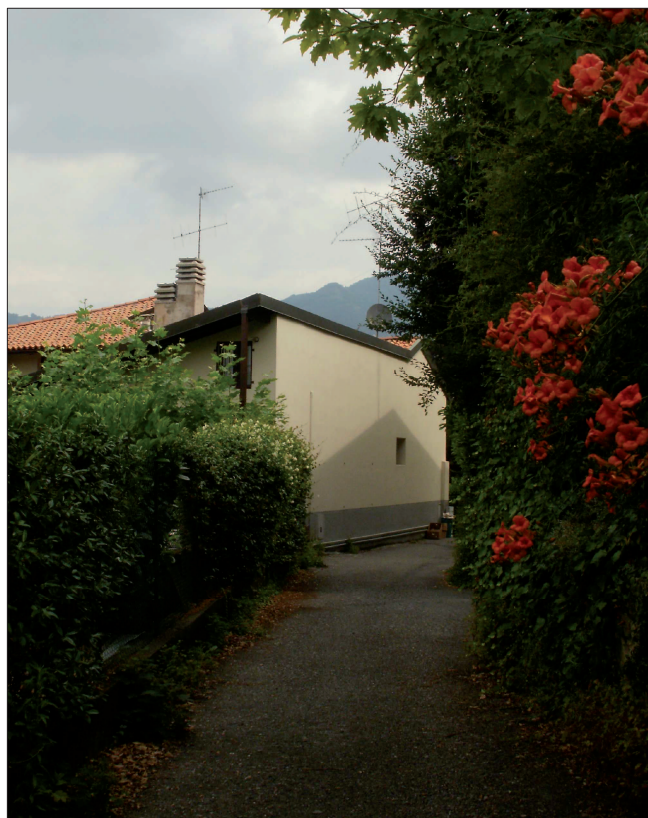
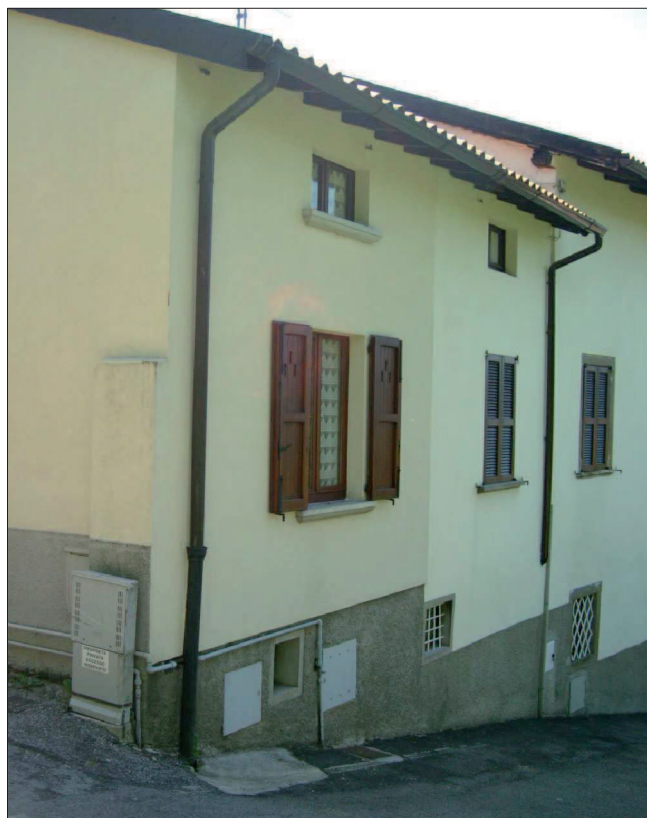
Edificio CG17

UBICAZIONE:	via Maresana n. 94
PROPRIETA':	proprietà privata
TIPOLOGIA DELL'EDIFICIO:	cortina edilizia
NUMERO PIANI FUORI TERRA:	3
DESTINAZIONE D'USO PIANO TERRA:	residenziale
DESTINAZIONE D'USO PIANI SUPERIORI:	residenziale
UNITA' ABITATIVE PRESENTI:	1
GRADO DI CONSERVAZIONE:	ottimo
TIPOLOGIA DI INTERVENTO:	tipologia 2 - manutentiva

ELEMENTI EDILIZI	STATO ATTUALE	C	PRESCRIZIONI	INDICAZIONI	ART.
zoccolatura	intonaco strollato grigio chiaro	●	uniformare alla tavolozza		3.1
cornici aperture	-				
serramenti	legno naturale	○			3.3
oscuranti	legno naturale	○			3.4
avvolgibili	-				
paraste/modanature	-				
griglie	metallo bianco	●	uniformare alla tavolozza		3.8
superfici murarie	intonaco F6.07.77	○		cfr. tavola RN.9	3.1
balconi/logge	intonaco giallo	⊖	cfr.norme aggetti		3.7
barriere/balaustre	metallo grigio medio	●	uniformare alla tavolozza		3.8
cornicioni/marcapiani	-				
gronda	legno naturale	○			3.7
copertura e lattronerie	tegole in laterizio	⊖		cfr. norme lattronerie	3.5
pavimentazioni esterne	-				
recinzioni	metallo verde medio	●	uniformare alla tavolozza		3.10

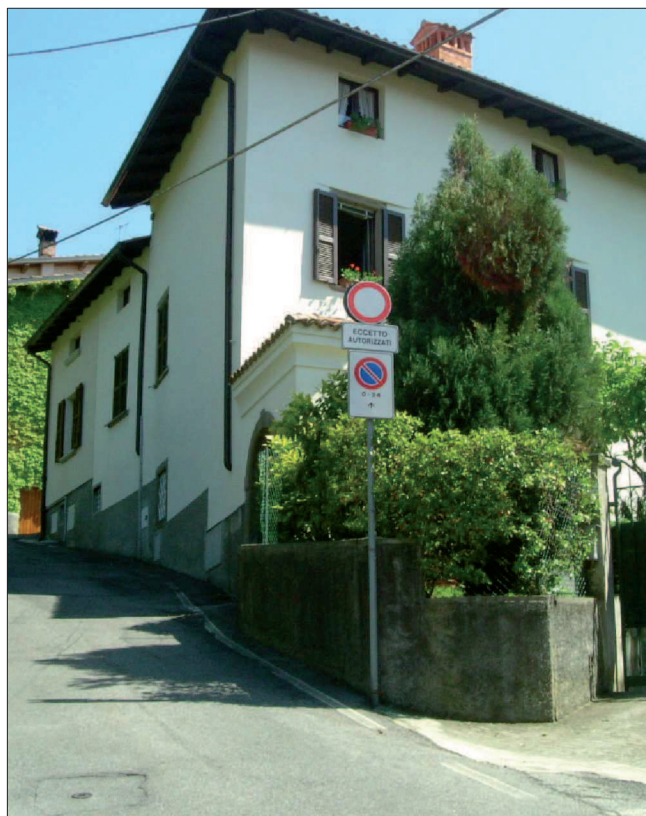
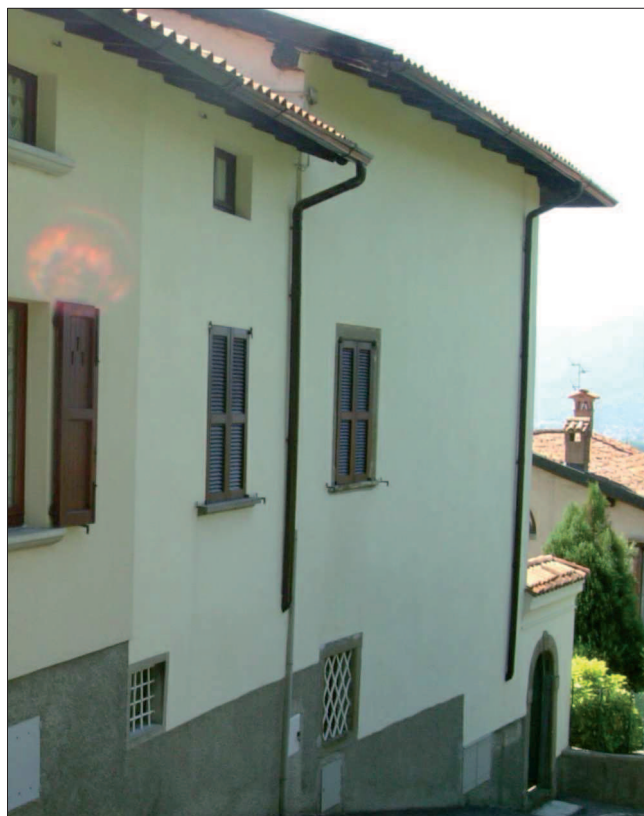
Edificio CG18

UBICAZIONE:	via Maresana n. 94
PROPRIETA':	proprietà privata
TIPOLOGIA DELL'EDIFICIO:	cortina edilizia
NUMERO PIANI FUORI TERRA:	3
DESTINAZIONE D'USO PIANO TERRA:	residenziale
DESTINAZIONE D'USO PIANI SUPERIORI:	residenziale
UNITA' ABITATIVE PRESENTI:	2
GRADO DI CONSERVAZIONE:	ottimo
TIPOLOGIA DI INTERVENTO:	tipologia 2 - manutentiva

ELEMENTI EDILIZI	STATO ATTUALE	C	PRESCRIZIONI	INDICAZIONI	ART.
zoccolatura	intonaco strollato grigio medio	●	uniformare alla tavolozza		3.1
cornici aperture	pietra naturale	⊖	conservare	cfr. norme materiali lapidei	3.2
serramenti	legno naturale	○			3.3
oscuranti	legno naturale	○			3.4
avvolgibili	-				
paraste/modanature	-				
griglie	metallo bianco	●	uniformare alla tavolozza		3.8
superfici murarie	intonaco G0,05,85	●	uniformare alla tavolozza	cfr. tavola RN.9	3.1
balconi/logge	-				
barriere/balaustre	-				
cornicioni/marcapiani	-				
gronda	legno marrone scuro	●	uniformare alla tavolozza		3.7
copertura e lattonomie	tegole in laterizio	⊖		cfr. norme lattonomie	3.5
pavimentazioni esterne	-				
recinzioni	metallo verde medio	●	uniformare alla tavolozza		3.10
	rete metallica plastificata	●	cfr. norme recinzioni		3.10

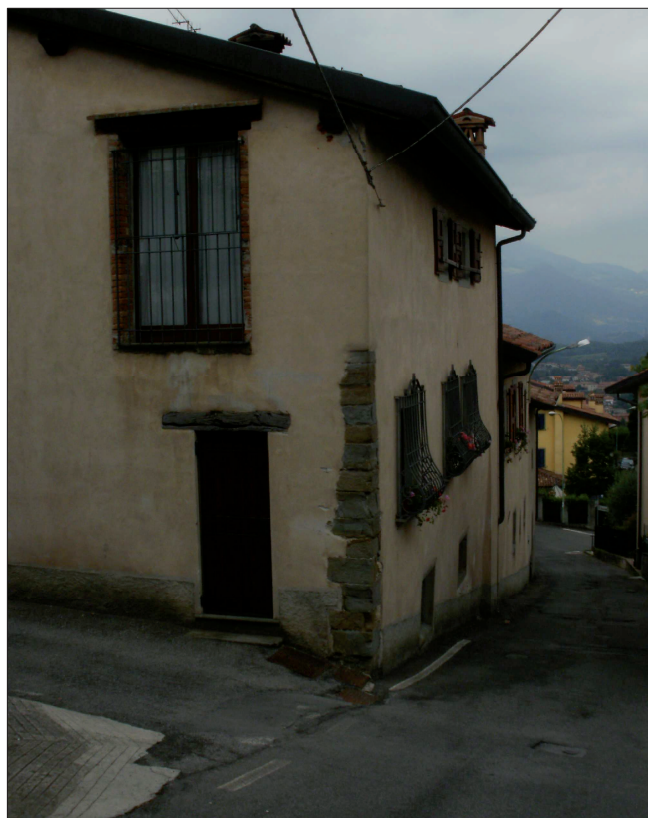
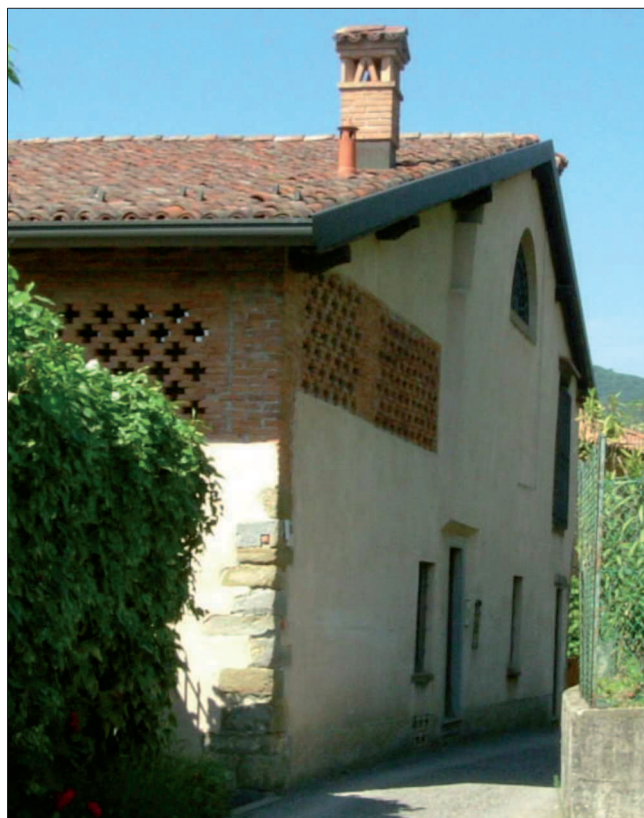
Edificio CG19

UBICAZIONE:	via Maresana n. 90a
PROPRIETA':	proprietà privata
TIPOLOGIA DELL'EDIFICIO:	cortina edilizia
NUMERO PIANI FUORI TERRA:	3
DESTINAZIONE D'USO PIANO TERRA:	residenziale
DESTINAZIONE D'USO PIANI SUPERIORI:	residenziale
UNITA' ABITATIVE PRESENTI:	1
GRADO DI CONSERVAZIONE:	ottimo
TIPOLOGIA DI INTERVENTO:	tipologia 2 - manutentiva

ELEMENTI EDILIZI	STATO ATTUALE	C	PRESCRIZIONI	INDICAZIONI	ART.
zoccolatura	intonaco strollato grigio chiaro	●	uniformare alla tavolozza		3.1
cornici aperture	pietra naturale	⊖	conservare	cfr. norme materiali lapidei	3.2
serramenti	legno naturale	○			3.3
oscuranti	legno naturale	○			3.4
avvolgibili	-				
paraste/modanature	-				
griglie	metallo grigio scuro	●	uniformare alla tavolozza		3.8
superfici murarie	intonaco E8.10.75	○		cfr. tavola RN.9	3.1
	pietra naturale	⊖	conservare	cfr. norme materiali lapidei	3.2
	mattoni a vista	⊖	conservare		3.2
balconi/logge	-				
barriere/balaustre	-				
cornicioni/marcapiani	-				
gronda	legno naturale	○			3.7
copertura e lattonerie	tegole in laterizio	⊖		cfr. norme lattonerie	3.5
pavimentazioni esterne	-				
recinzioni	metallo marrone scuro	●	uniformare alla tavolozza		3.10

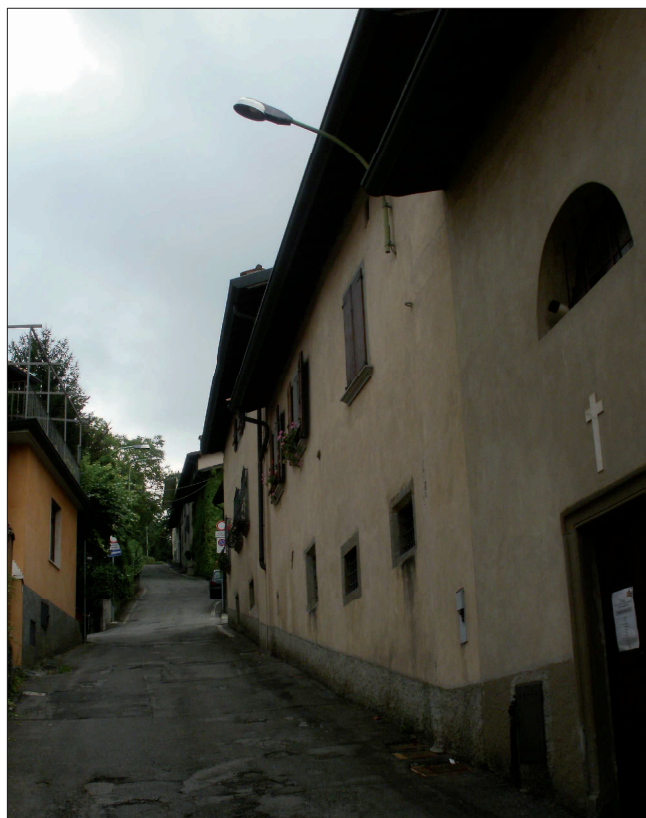
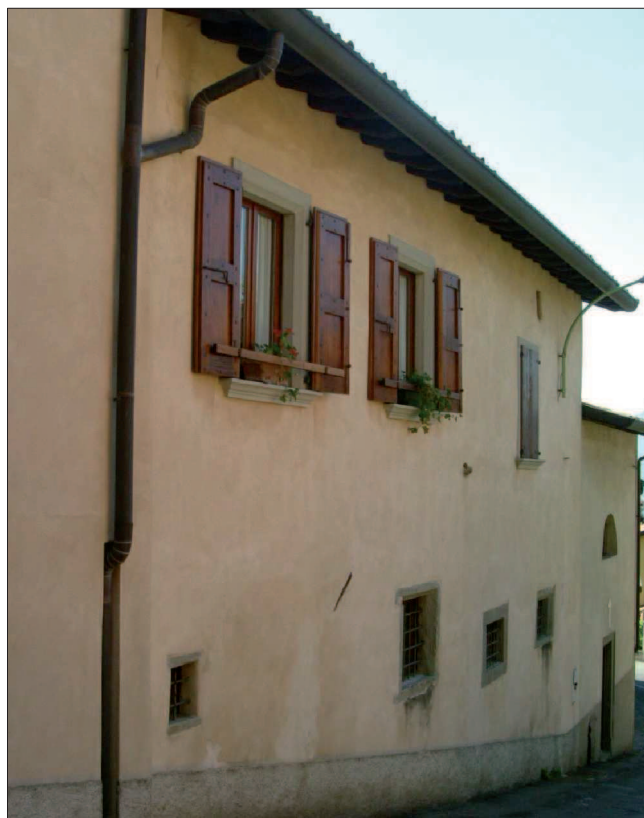
Edificio CG20

UBICAZIONE:	via Maresana n. 90a
PROPRIETA':	proprietà privata
TIPOLOGIA DELL'EDIFICIO:	cortina edilizia
NUMERO PIANI FUORI TERRA:	2
DESTINAZIONE D'USO PIANO TERRA:	residenziale
DESTINAZIONE D'USO PIANI SUPERIORI:	residenziale
UNITA' ABITATIVE PRESENTI:	1
GRADO DI CONSERVAZIONE:	ottimo
TIPOLOGIA DI INTERVENTO:	tipologia 2 - manutentiva

ELEMENTI EDILIZI	STATO ATTUALE	C	PRESCRIZIONI	INDICAZIONI	ART.
zoccolatura	intonaco stollato grigio chiaro	●	uniformare alla tavolozza		3.1
cornici aperture	pietra naturale	⊖	conservare	cfr. norme materiali lapidei	3.2
serramenti	legno naturale	○			3.3
oscuranti	legno naturale	○			3.4
avvolgibili	-				
paraste/modanature	-				
griglie	metallo grigio scuro	●	uniformare alla tavolozza		3.8
superfici murarie	intonaco E8.10.75	○		cfr. tavola RN.9	3.1
balconi/logge	-				
barriere/balaustre	-				
cornicioni/marcapiani	-				
gronda	legno naturale	○			3.7
copertura e lattonomie	tegole in laterizio	⊖		cfr. norme lattonomie	3.5
pavimentazioni esterne	-				
recinzioni	-

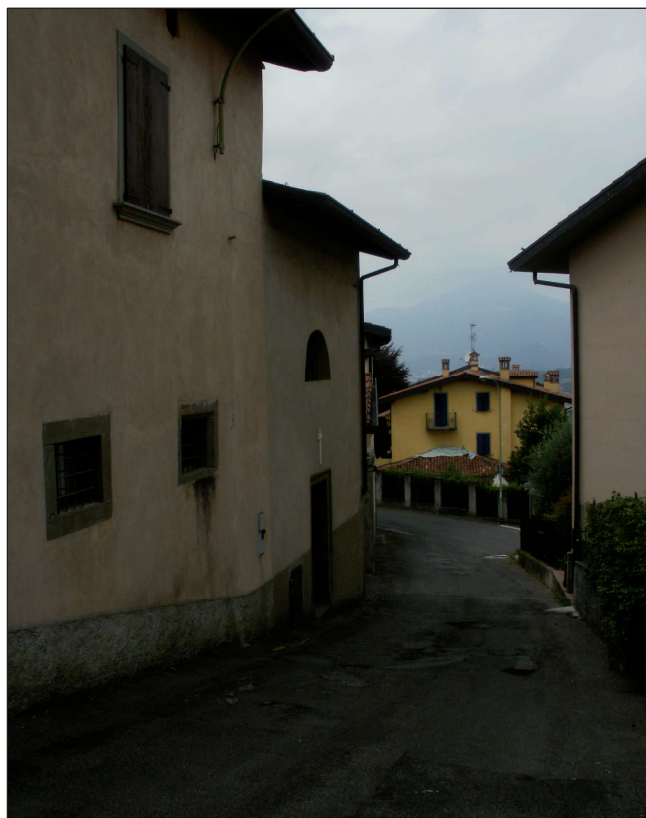
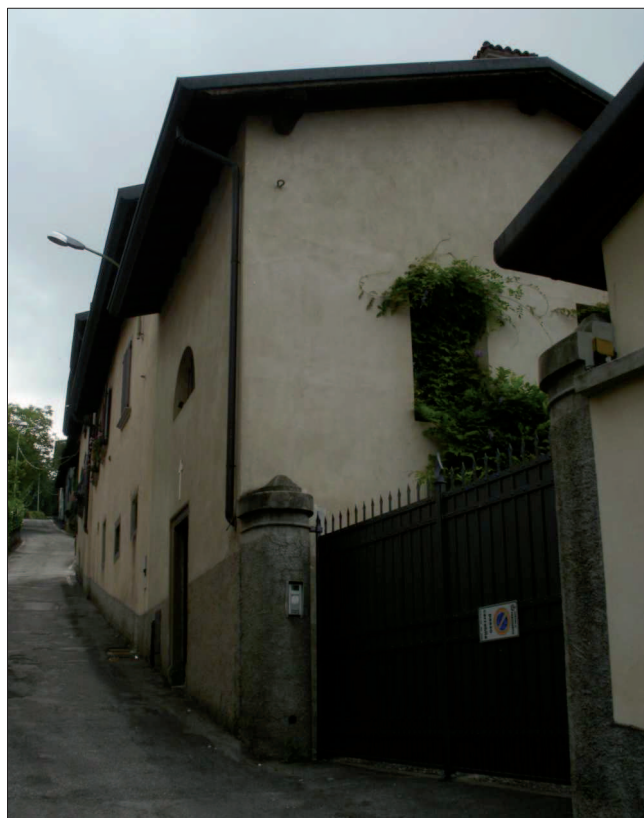
Edificio CG21

UBICAZIONE:	via Maresana n. -
PROPRIETA':	proprietà parrocchiale
TIPOLOGIA DELL'EDIFICIO:	cortina edilizia
NUMERO PIANI FUORI TERRA:	1
DESTINAZIONE D'USO PIANO TERRA:	luogo di culto
DESTINAZIONE D'USO PIANI SUPERIORI:	-
UNITA' ABITATIVE PRESENTI:	-
GRADO DI CONSERVAZIONE:	ottimo
TIPOLOGIA DI INTERVENTO:	tipologia 1 - conservativa

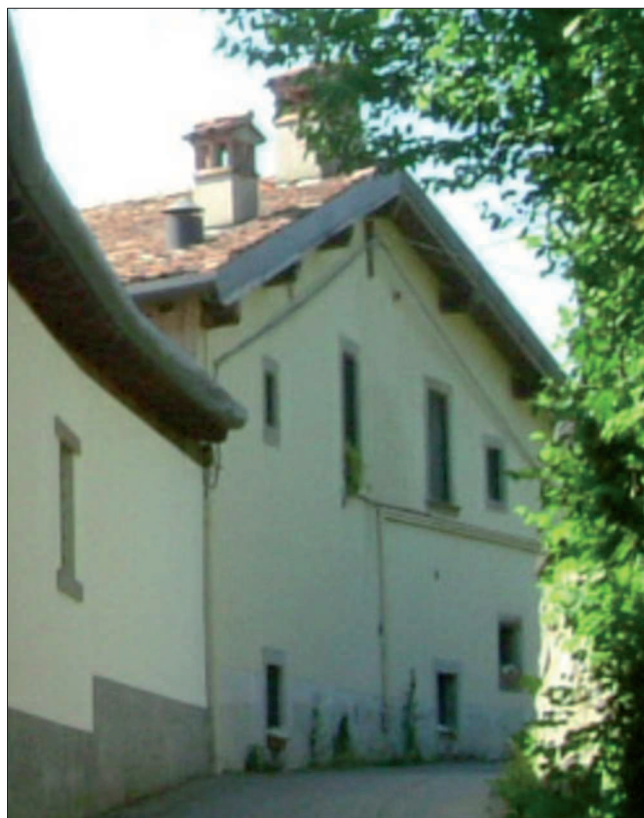
Fotografia 2

UBICAZIONE:	via Belvedere Colleoni n. 5
PROPRIETA':	proprietà privata
TIPOLOGIA DELL'EDIFICIO:	cortina edilizia
NUMERO PIANI FUORI TERRA:	2
DESTINAZIONE D'USO PIANO TERRA:	residenziale
DESTINAZIONE D'USO PIANI SUPERIORI:	residenziale
UNITA' ABITATIVE PRESENTI:	1
GRADO DI CONSERVAZIONE:	ottimo
TIPOLOGIA DI INTERVENTO:	tipologia 2 - manutentiva

ELEMENTI EDILIZI	STATO ATTUALE	C	PRESCRIZIONI	INDICAZIONI	ART.
zoccolatura	intonaco stollato grigio chiaro	●	uniformare alla tavolozza		3.1
cornici aperture	pietra naturale	⊖	conservare	cfr. norme materiali lapidei	3.2
serramenti	PVC bianco	●	cfr. norme serramenti	cfr. Com. Paesaggio	3.3
oscuranti	-				
avvolgibili	-				
paraste/modanature	-				
griglie	metallo grigio scuro	●	uniformare alla tavolozza		3.8
superfici murarie	intonaco giallo chiaro	●	uniformare alla tavolozza		3.1
balconi/logge	-				
barriere/balaustre	-				
cornicioni/marcapiani	-				
gronda	legno naturale	○			3.7
copertura e lattronerie	tegole in laterizio	⊖		cfr. norme lattronerie	3.5
pavimentazioni esterne	pietra naturale	⊖		cfr. norme pav. esterne	3.6
recinzioni	metallo verde medio	●	uniformare alla tavolozza		3.10
	pietra naturale	○			3.10

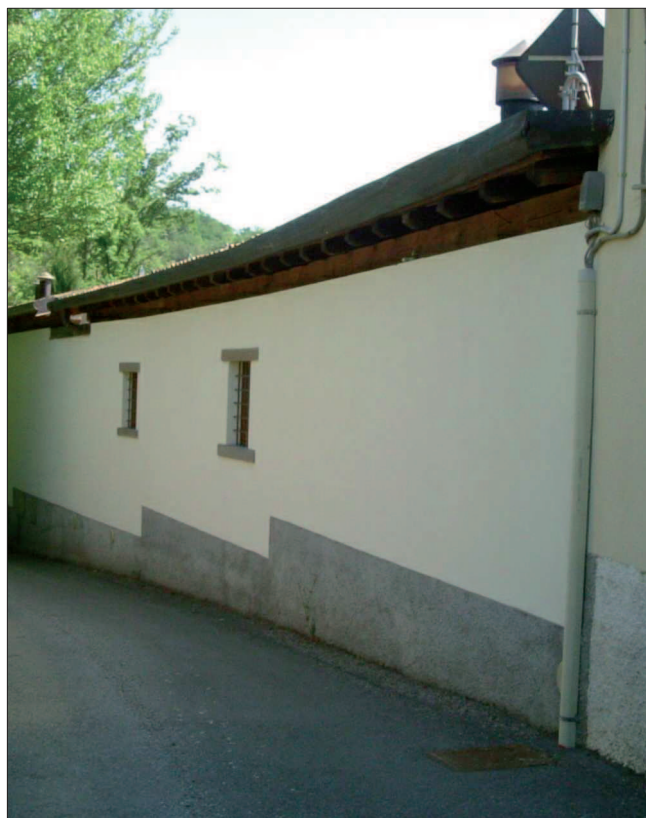
Fotografia 1

UBICAZIONE:	via Belvedere Colleoni n. 3
PROPRIETA':	proprietà privata
TIPOLOGIA DELL'EDIFICIO:	cortina edilizia
NUMERO PIANI FUORI TERRA:	2
DESTINAZIONE D'USO PIANO TERRA:	residenziale
DESTINAZIONE D'USO PIANI SUPERIORI:	residenziale
UNITA' ABITATIVE PRESENTI:	1
GRADO DI CONSERVAZIONE:	ottimo
TIPOLOGIA DI INTERVENTO:	tipologia 2 - manutentiva

ELEMENTI EDILIZI	STATO ATTUALE	C	PRESCRIZIONI	INDICAZIONI	ART.
zoccolatura	intonaco strollato grigio medio	●	uniformare alla tavolozza		3.1
cornici aperture	pietra naturale	⊖	conservare	cfr. norme materiali lapidei	3.2
serramenti	legno naturale	○			3.3
oscuranti	legno naturale	○			3.4
avvolgibili	-				
paraste/modanature	-				
griglie	metallo grigio scuro	●	uniformare alla tavolozza		3.8
superfici murarie	intonaco bianco	●	uniformare alla tavolozza		3.1
	mattoni a vista	⊖	conservare		3.2
balconi/logge	legno naturale	○			
barriere/balaustre	legno naturale	○			
cornicioni/marcapiani	-				
gronda	legno naturale	○			3.7
copertura e lattonerie	tegole in laterizio	⊖		cfr. norme lattonerie	3.5
pavimentazioni esterne	pietra naturale	⊖		cfr. norme pav. esterne	3.6
recinzioni	metallo grigio scuro	●	uniformare alla tavolozza		3.10

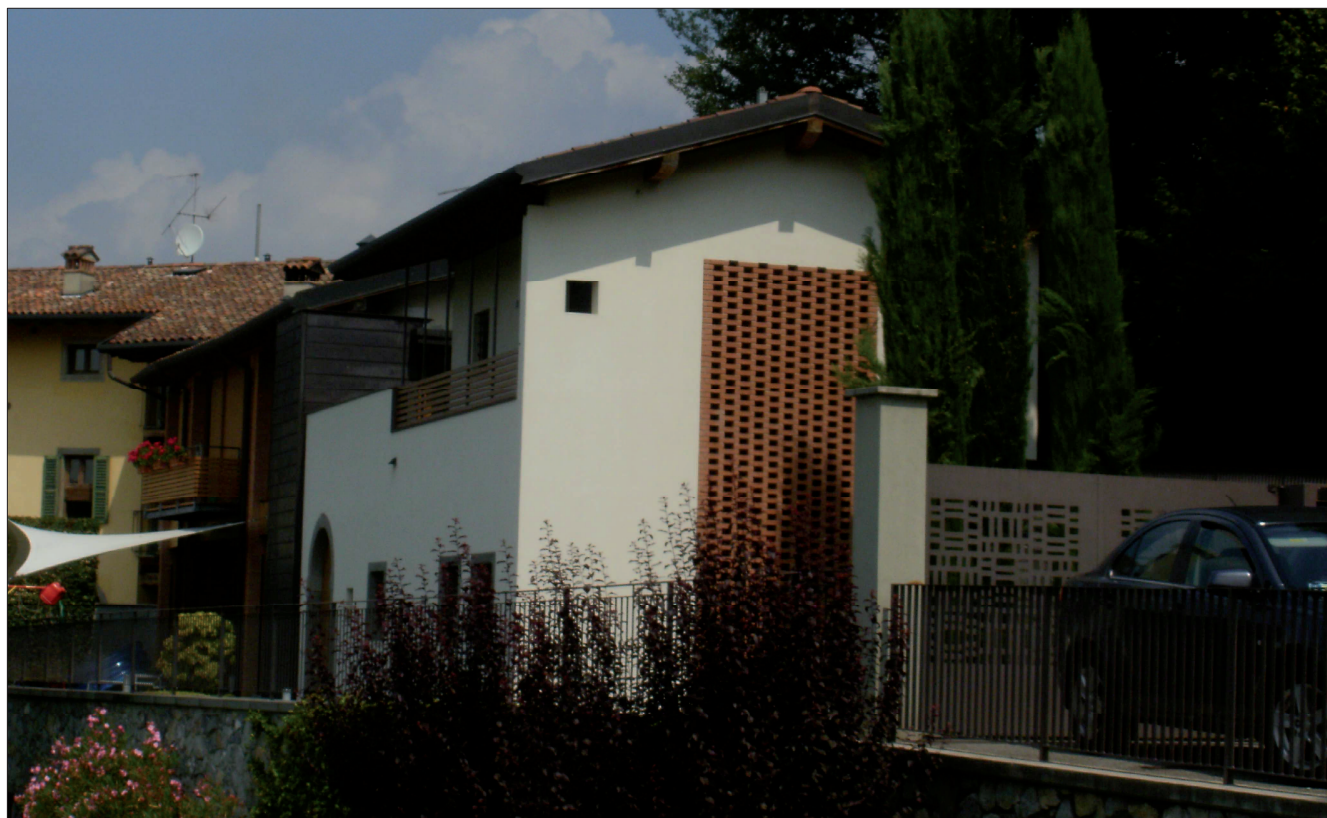
Fotografia 1

UBICAZIONE:	via Belvedere Colleoni n. 3a
PROPRIETA':	proprietà privata
TIPOLOGIA DELL'EDIFICIO:	cortina edilizia
NUMERO PIANI FUORI TERRA:	2
DESTINAZIONE D'USO PIANO TERRA:	residenziale
DESTINAZIONE D'USO PIANI SUPERIORI:	residenziale
UNITA' ABITATIVE PRESENTI:	1
GRADO DI CONSERVAZIONE:	ottimo
TIPOLOGIA DI INTERVENTO:	tipologia 2 - manutentiva

ELEMENTI EDILIZI	STATO ATTUALE	C	PRESCRIZIONI	INDICAZIONI	ART.
zoccolatura	intonaco strollato grigio medio	●	uniformare alla tavolozza		3.1
cornici aperture	-				3.2
serramenti	legno naturale	○			3.3
oscuranti	legno naturale	○			3.4
avvolgibili	-				
paraste/modanature	-				
griglie	-				
superfici murarie	intonaco bianco	●	uniformare alla tavolozza		3.1
	mattoni a vista	⊖	conservare		3.1
balconi/logge	-				
barriere/balaustre	legno naturale	○			3.8
	intonaco bianco	●	sostituire		3.8
cornicioni/marcapiani	-				
gronda	legno marrone scuro	●	uniformare alla tavolozza		3.7
copertura e lattonerie	tegole in laterizio	⊖		cfr. norme lattonerie	3.5
pavimentazioni esterne	pietra naturale	⊖		cfr. norme pav. esterne	3.6
recinzioni	metallo grigio scuro	●	uniformare alla tavolozza		3.10

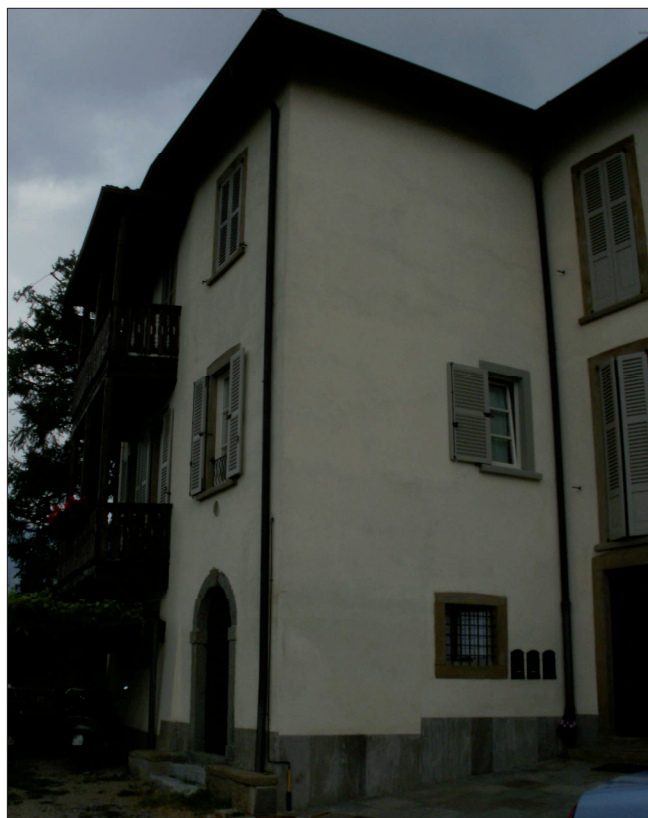
Fotografia 1

UBICAZIONE:	via Maresana n. 92
PROPRIETA':	proprietà privata
TIPOLOGIA DELL'EDIFICIO:	blocco isolato
NUMERO PIANI FUORI TERRA:	3
DESTINAZIONE D'USO PIANO TERRA:	residenziale - box
DESTINAZIONE D'USO PIANI SUPERIORI:	residenziale
UNITA' ABITATIVE PRESENTI:	4
GRADO DI CONSERVAZIONE:	ottimo
TIPOLOGIA DI INTERVENTO:	tipologia 3 - trasformativa

ELEMENTI EDILIZI	STATO ATTUALE	C	PRESCRIZIONI	INDICAZIONI	ART.
zoccolatura	intonaco strollato grigio medio	●	uniformare alla tavolozza		3.1
cornici aperture	pietra naturale	⊖	conservare	cfr. norme materiali lapidei	3.2
serramenti	legno bianco	●	uniformare alla tavolozza		3.3
oscuranti	legno grigio chiaro	●	uniformare alla tavolozza		3.4
avvolgibili	-				
paraste/modanature	-				
griglie	metallo grigio scuro	●	uniformare alla tavolozza		3.8
superfici murarie	intonaco grigio chiaro	●	uniformare alla tavolozza		3.2
balconi/logge	legno marrone scuro	●	uniformare alla tavolozza		3.7
barriere/balaustre	legno marrone scuro	●	uniformare alla tavolozza		3.8
cornicioni/marcapiani	-				
gronda	legno marrone scuro	●	uniformare alla tavolozza		3.7
copertura e lattronerie	tegole in laterizio	⊖		cfr. norme lattronerie	3.5
pavimentazioni esterne	ghiaietto	⊖		cfr. norme pav. esterne	3.6
recinzioni	metallo nero	●	uniformare alla tavolozza		3.10

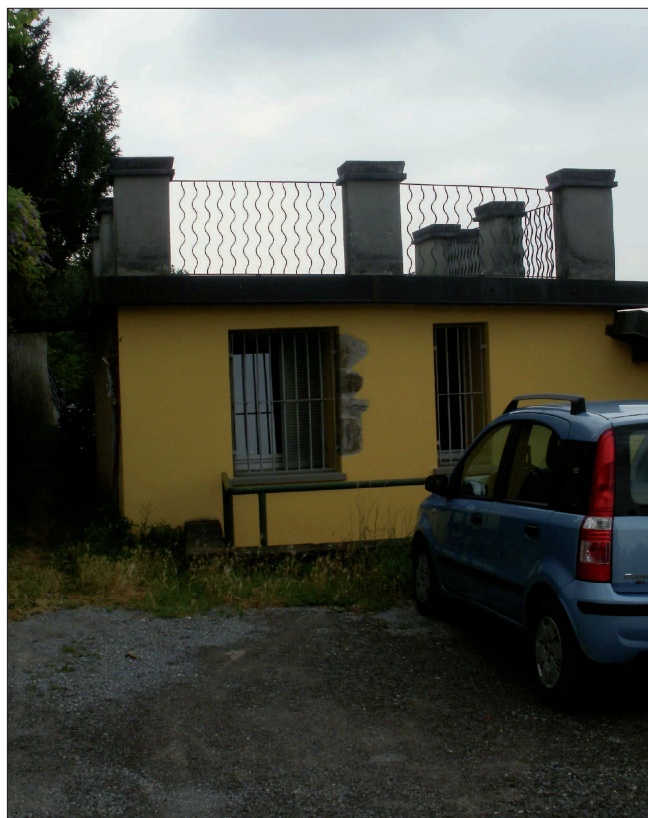
Fotografia 1

UBICAZIONE:	via Maresana n. 92
PROPRIETA':	proprietà privata
TIPOLOGIA DELL'EDIFICIO:	blocco isolato
NUMERO PIANI FUORI TERRA:	2
DESTINAZIONE D'USO PIANO TERRA:	residenziale
DESTINAZIONE D'USO PIANI SUPERIORI:	residenziale
UNITA' ABITATIVE PRESENTI:	3
GRADO DI CONSERVAZIONE:	ottimo
TIPOLOGIA DI INTERVENTO:	tipologia 3 - trasformativa

ELEMENTI EDILIZI	STATO ATTUALE	C	PRESCRIZIONI	INDICAZIONI	ART.
zoccolatura	intonaco stollato grigio medio	●	uniformare alla tavolozza		3.1
cornici aperture	pietra naturale	⊖	conservare	cfr. norme materiali lapidei	3.2
serramenti	legno bianco	●	uniformare alla tavolozza		3.3
oscuranti	legno grigio chiaro	●	uniformare alla tavolozza		3.4
avvolgibili	-				
paraste/modanature	-				
griglie	metallo grigio chiaro	●	uniformare alla tavolozza		3.8
superfici murarie	intonaco giallo medio	●	uniformare alla tavolozza		3.1
balconi/logge	legno naturale	○			3.7
barriere/balaustre	legno naturale	○			3.8
cornicioni/marcapiani	-				
gronda	legno naturale	○			3.7
copertura e lattonerie	tegole in laterizio	⊖		cfr. norme lattonerie	3.5
	lastrico solare	⊖		cfr. norme lattonerie	3.5
pavimentazioni esterne	ghiaietto	⊖		cfr. norme pav. esterne	3.6
recinzioni	metallo grigio scuro	●	uniformare alla tavolozza		3.10
